VERSLAG VAN ONDERZOEK: HUISHOUDELIJKE ELEKTRISCHE INSTALLATIE

40.757

Boeksheide 24 1840 Londerzeel België

BESLUIT : NIET CONFORM

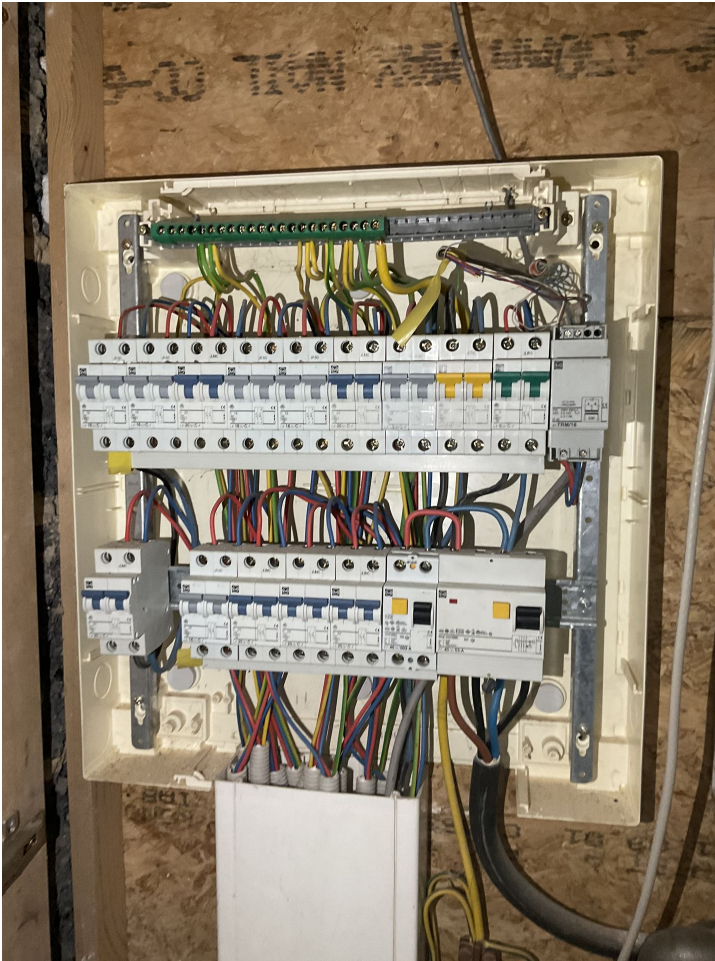
Verdeelbord 1

Bewoordingen	Paragraaf
Een hoofd-equipotentiaalverbinding is te installeren en te verbinden.	B1: 4.2.3.2.; 4.2.3.4.; 5.4.4.1.; B3: 4.2.3.2.; 4.2.3.4.; 5.4.4.1.
De aansluitingen van de hoofd-equipotentiaalverbindingen (water-, gasleiding, vertrek- en terugvoerleiding van verwarming) dienen vervolledigd te worden.	B1: 4.2.3.2.; B3: 4.2.3.2.
Eendraadsschema('s) van de installatie is (zijn) te voorzien.	B1: 3.1.2.; 9.1.1.; 9.1.2.; B3: 3.1.2.
Situatieschema('s) van de installatie is (zijn) te voorzien.	B1: 9.1.2.
De nominale spanning dient duidelijk vermeld te worden op een oordeelkundig gekozen plaats.	
De niet-gebruikte leidingen verwijderen of aan de uiteinden isoleren.	
De continuïteit van de aarding dient verzekerd te worden.	
Uiteinden kabels niet verbonden met schakelaars, stopcontact of verbruiker
