| IDENTIFICATION DE L'HABITATION | | |
| Adresse | Rue Linné, 81<br>1210 Saint-Josse-ten-Noode | |
| Appartement | 1er étage | |

Ce certificat PEB donne des informations sur la qualité énergétique de ce logement et sur les travaux qui pourraient être effectués pour améliorer son niveau de performance énergétique. Cette performance peut être comparée à celle que devrait, au minimum, atteindre ce même logement en construction neuve. Elle peut aussi être comparée à la performance énergétique moyenne des habitations de la Région de Bruxelles-Capitale.

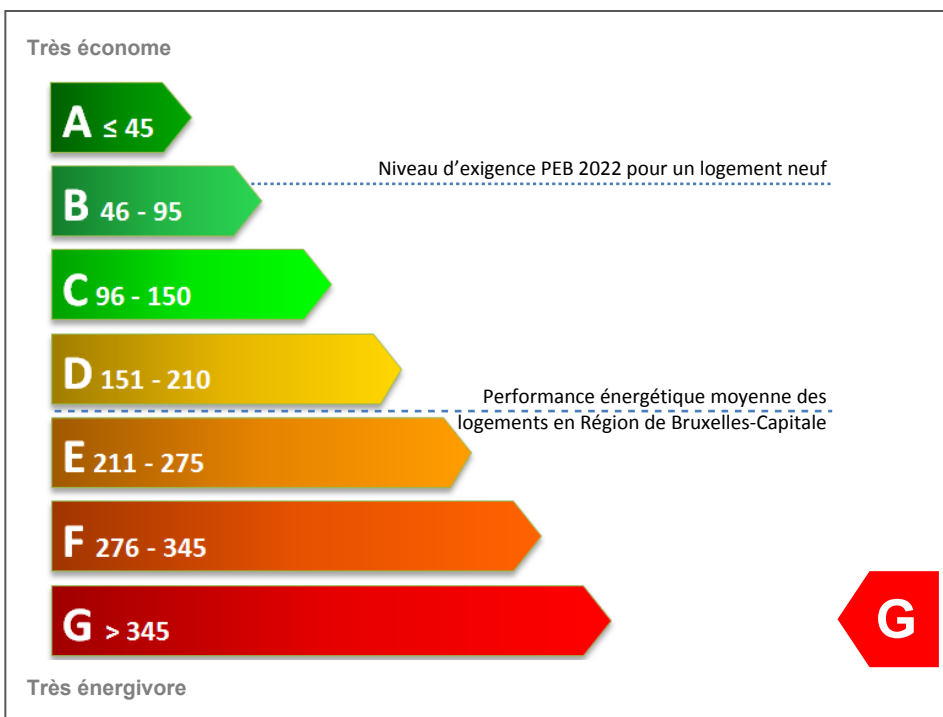
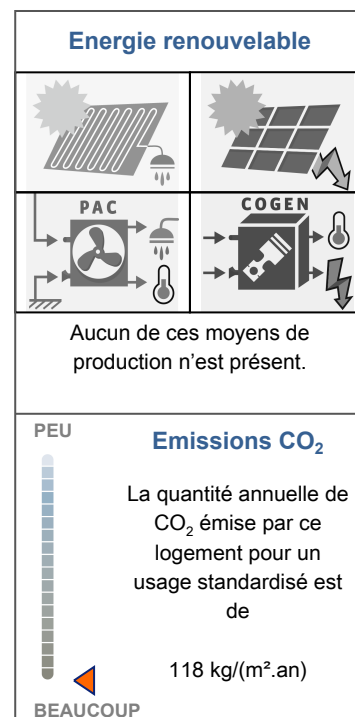
#### Classe énergétique

#### Indicateurs spécifiques

#### Consommation d'énergie primaire

| Consommation d'énergie primaire annuelle par m <sup>2</sup> | 642 | [kWhEP/(m <sup>2</sup> .an)] |
| Consommation d'énergie primaire annuelle totale | 33,519 | [kWhEP/an] |

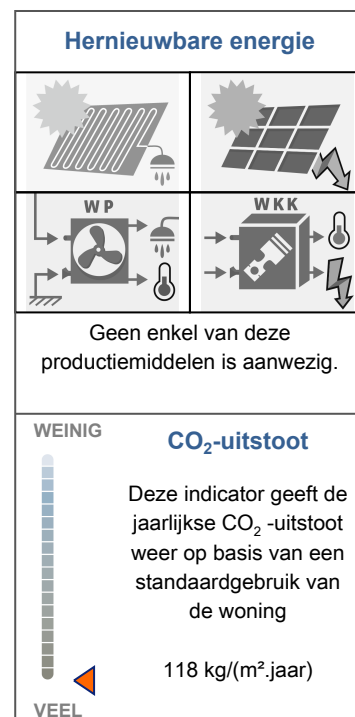
#### Energieklasse

#### Specifieke indicatoren

#### Primair energieverbruik

| Jaarlijks primair energieverbruik per m <sup>2</sup> | 642 | [kWhPE/(m <sup>2</sup> .jaar)] |
| Totaal primair energieverbruik per jaar | 33,519 | [kWhPE/jaar] |
