E2173 - ETUDE D'ORIENTATION

27/11/2019

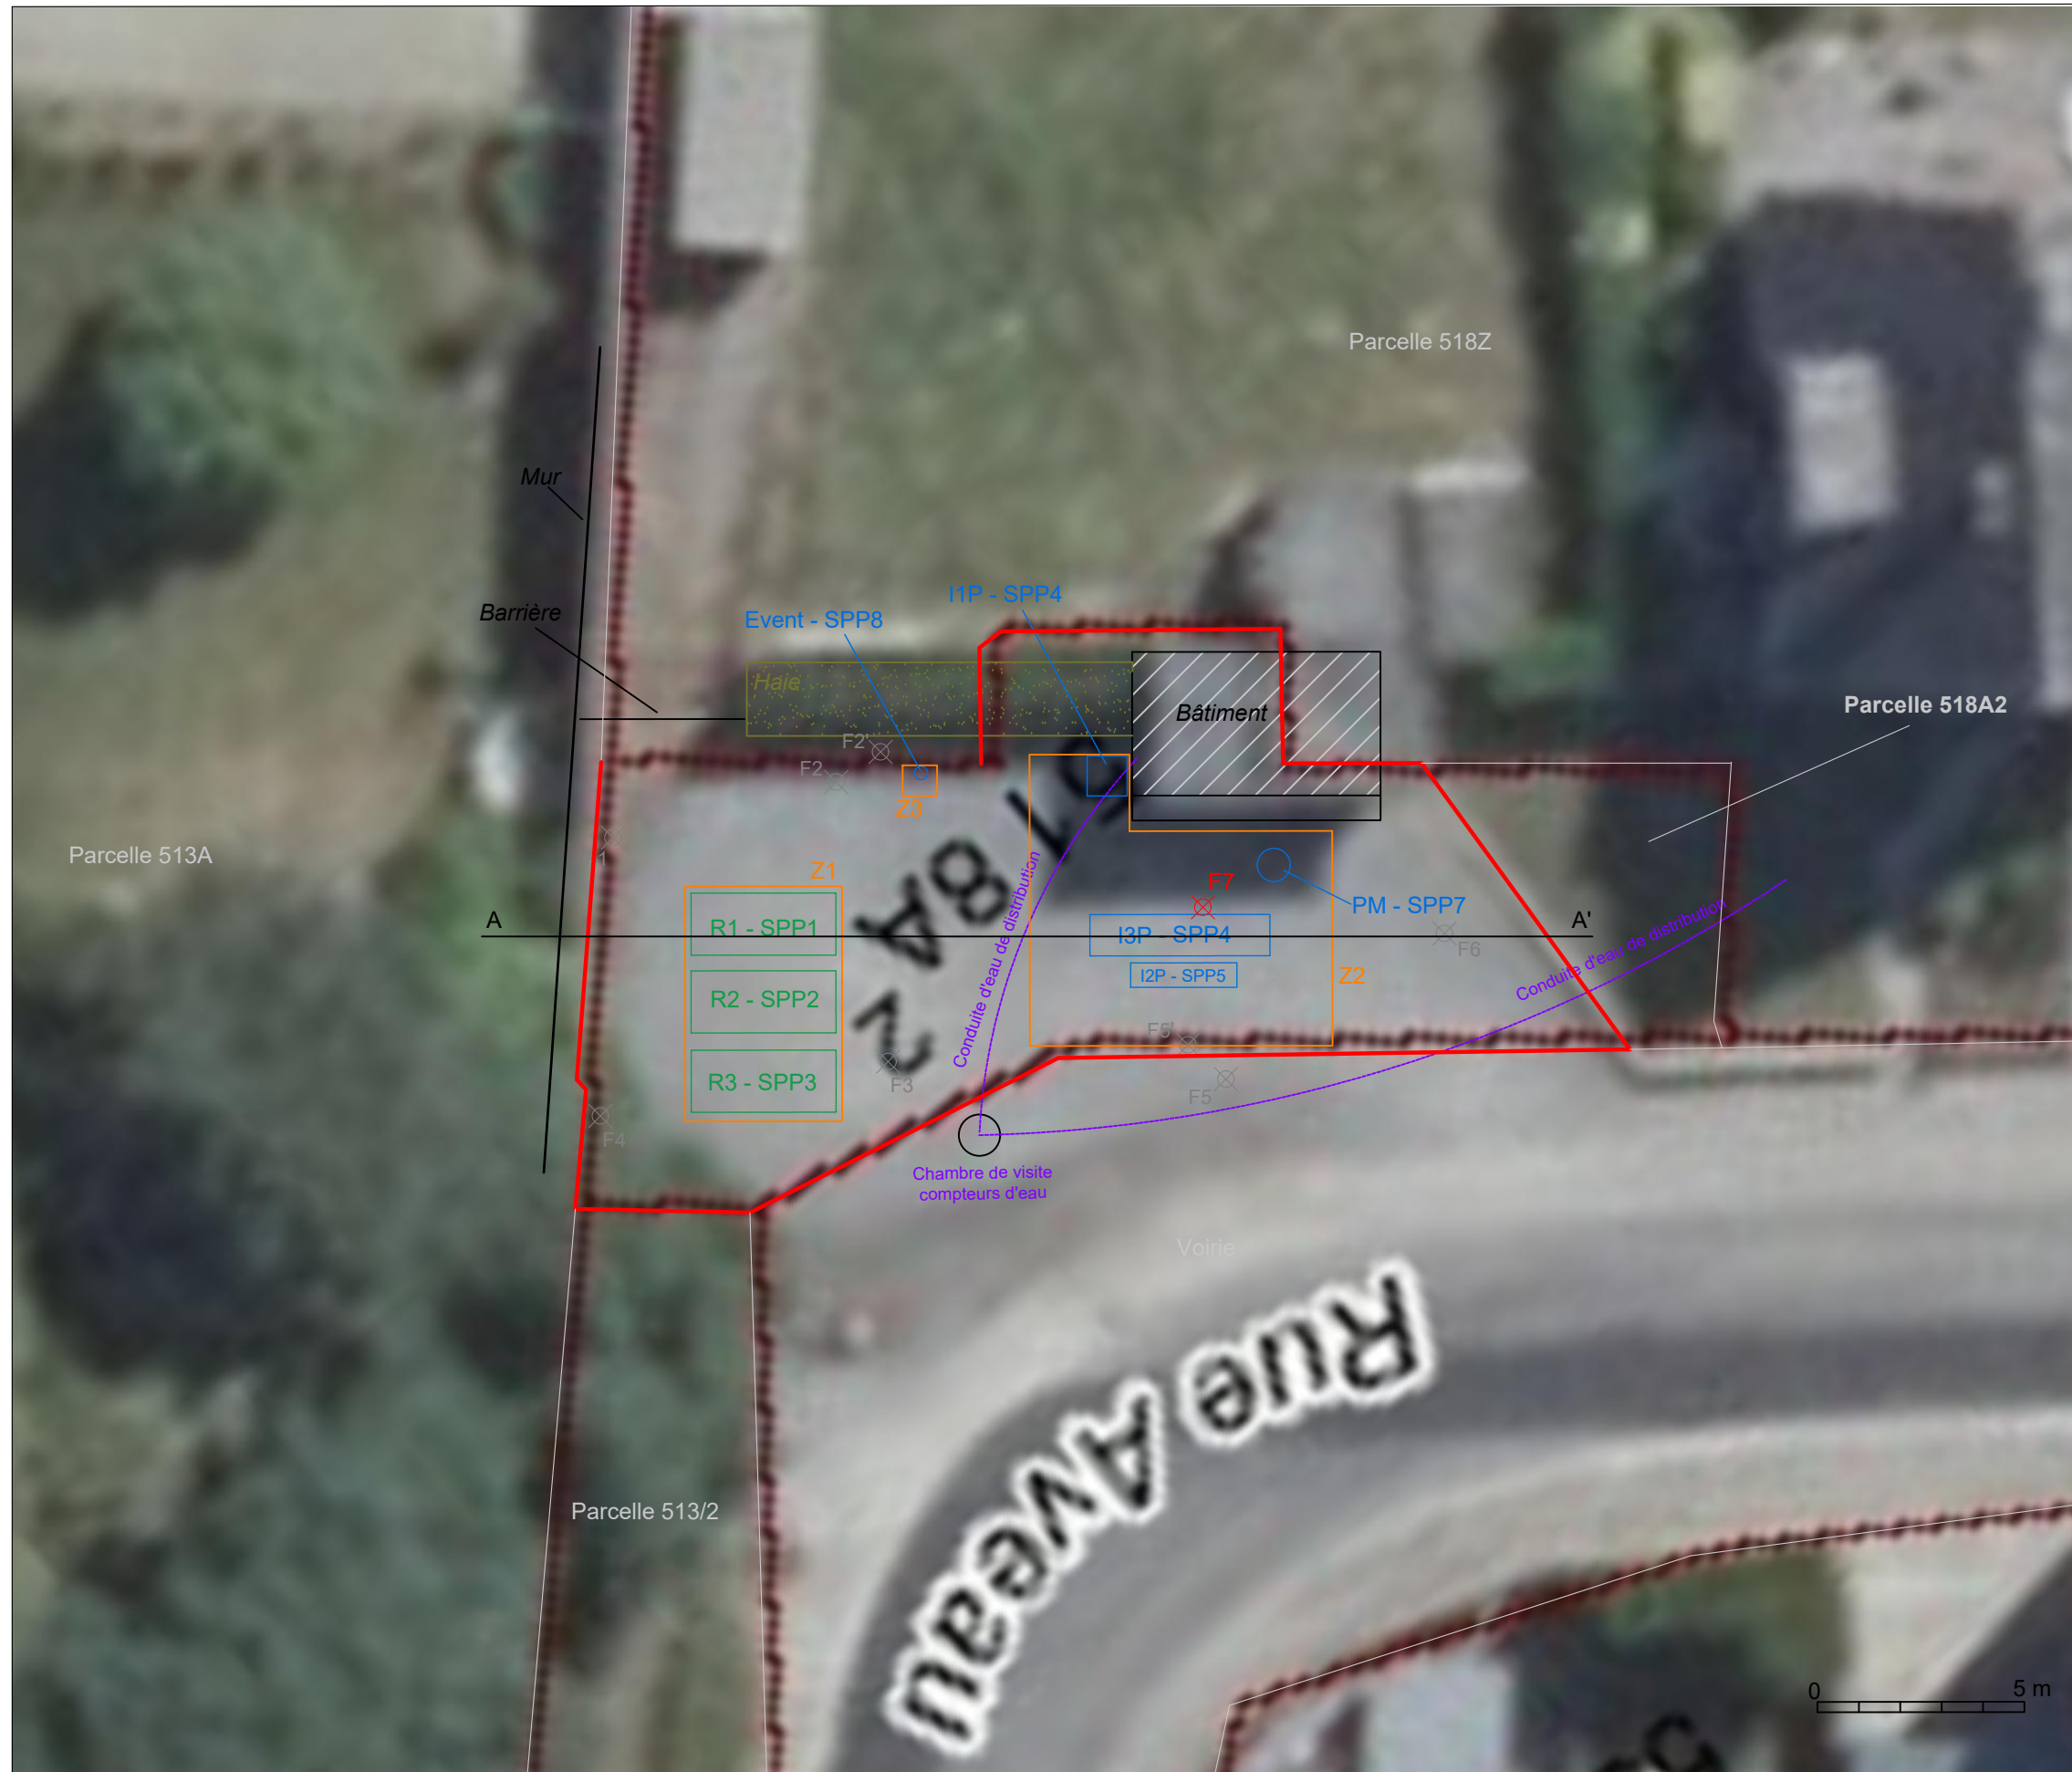
- Contour parcellaire
- Limites du terrain
= Limites SPP9 (Remblai)
- Z Zone suspecte
- SPP Source potentielle de pollution
- Fx Forage réalisé en 2019
- Fx Forage réalisé en 2009 (étude SGS Belgium réf. E1197)

- SPP2 Réservoir essence - enfoui - 6.000L
- SPP3 Réservoir diesel - enfoui - 6.000L
- SPP1à3 -> vidangé/dégazé en +/- 1999
- SPP4 Îlot 1 pompe
- SPP5 Îlot 2 pompes - Installé en +/- 1970
- SPP6 Îlot 3 pompes - Installé en +/- 1982
- SPP7 Pompe mobile
- SPP8 Event
- SPP4à7 -> Démantelé en +/- 1999
- SPP9 Remblai
