VERSLAG VAN ONDERZOEK: HUISHOUDELIJKE ELEKTRISCHE INSTALLATIE

47.601

Jan Baptist Corremansstraat 44- 2850 Boom
België

Appartement GLV

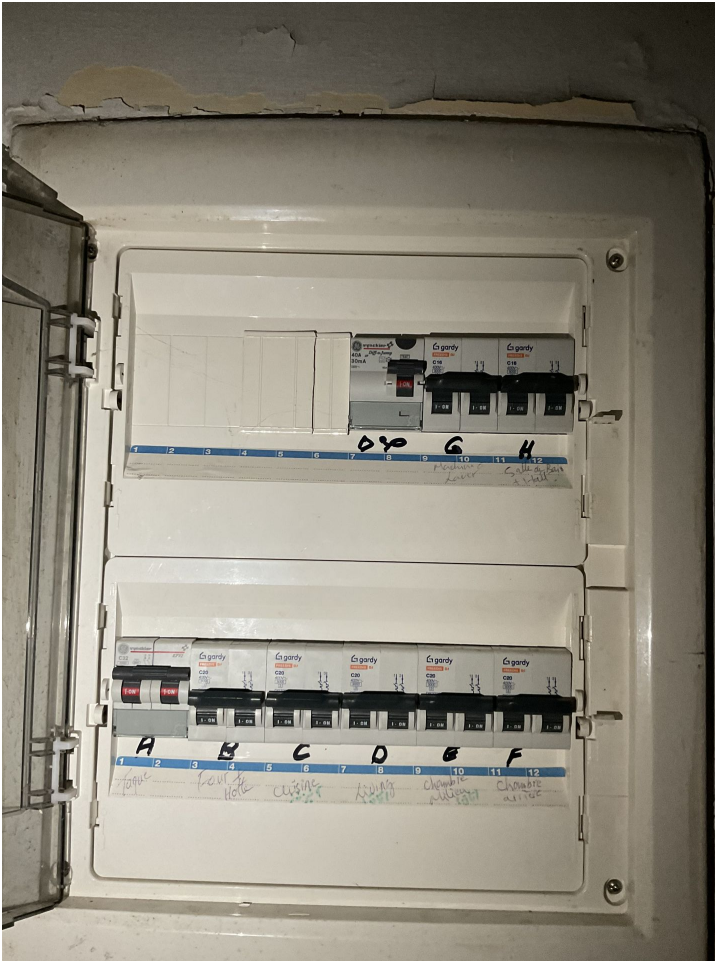
Verdeelbord 1

Bewoordingen	Paragraaf
De isolatieweerstand van deze kring is onvoldoende en dient op een waarde gebracht te worden die hoger is dan 500.000 Ohm.	B1: 6.4.5.1.; B3: 6.4.5.2.
Eendraadsschema('s) van de installatie is (zijn) te voorzien.	B1: 3.1.2.; 9.1.1.; 9.1.2.; B3: 3.1.2.
Situatieschema('s) van de installatie is (zijn) te voorzien.	B1: 9.1.2.
De aanduiding van de stroomkringen en/of apparatuur, aansluitklemmen, enz. dient aangebracht of vervolledigd te worden. Aanduiden met letters niet met cijfers.	B1: 2.8.1.; 3.1.3.; 5.3.6.1.; 5.3.6.2.; B3: 2.8.1.2.; 3.1.3.; 5.3.6.1.
Schakelaar, contactdoos of aftakdoos herschikken en/of opnieuw bevestigen.	
De verbindingen verwezenlijken in verbindings- of aftakdozen, aan de klemmen van schakelaars, contactdozen, in plafonddozen van verlichtingstoestellen.	B1: 5.2.6.1.; B3: 5.2.6.1.

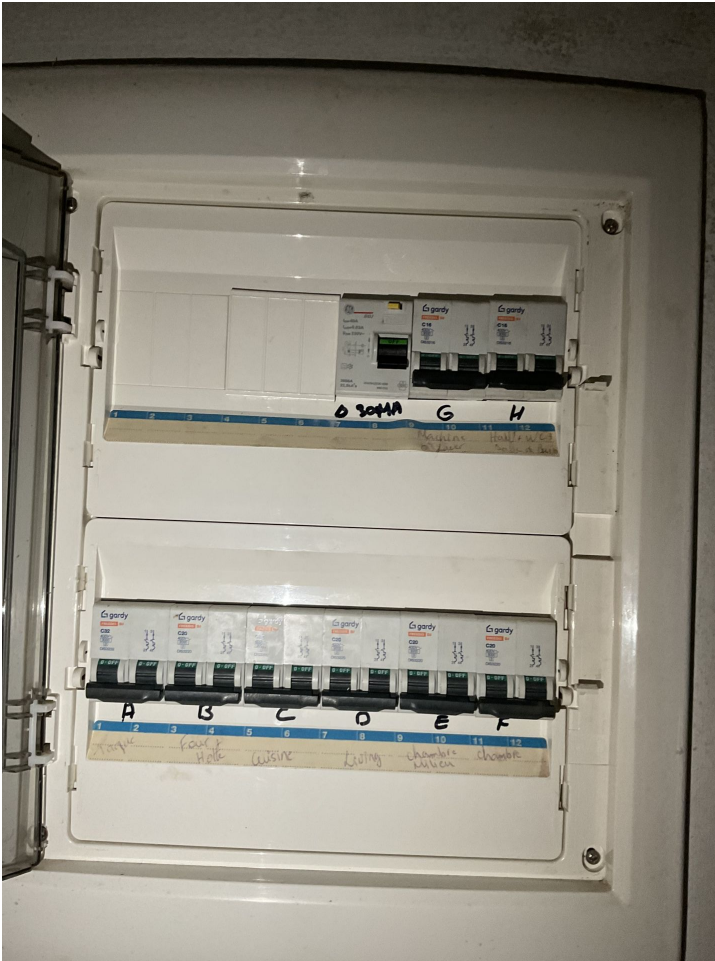
Verdeelbord 1

Bewoordingen	Paragraaf
Eendraadsschema('s) van de installatie is (zijn) te voorzien.	B1: 3.1.2.; 9.1.1; 9.1.2; B3: 3.1.2.
Situatieschema('s) van de installatie is (zijn) te voorzien.	B1: 9.1.2.
De aanduiding van de stroomkringen en/of apparatuur, aansluitklemmen, enz. dient aangebracht of vervolledigd te worden. Aanduiden met letters niet met cijfers.	B1: 2.8.1.; 3.1.3.; 5.3.6.1.; 5.3.6.2.; B3: 2.8.1.2.; 3.1.3.; 5.3.6.1.
Contactdo(o)s(zen): de aardingspen dient aangesloten te worden op de aarding van de installatie.	B1: 5.3.5.2.
Schakelaar, contactdoos of aftakdoos herschikken en/of opnieuw bevestigen.	
De verbindingen verwezenlijken in verbindings- of aftakdozen, aan de klemmen van schakelaars, contactdozen, in plafonddozen van verlichtingstoestellen.	B1: 5.2.6.1.; B3: 5.2.6.1.

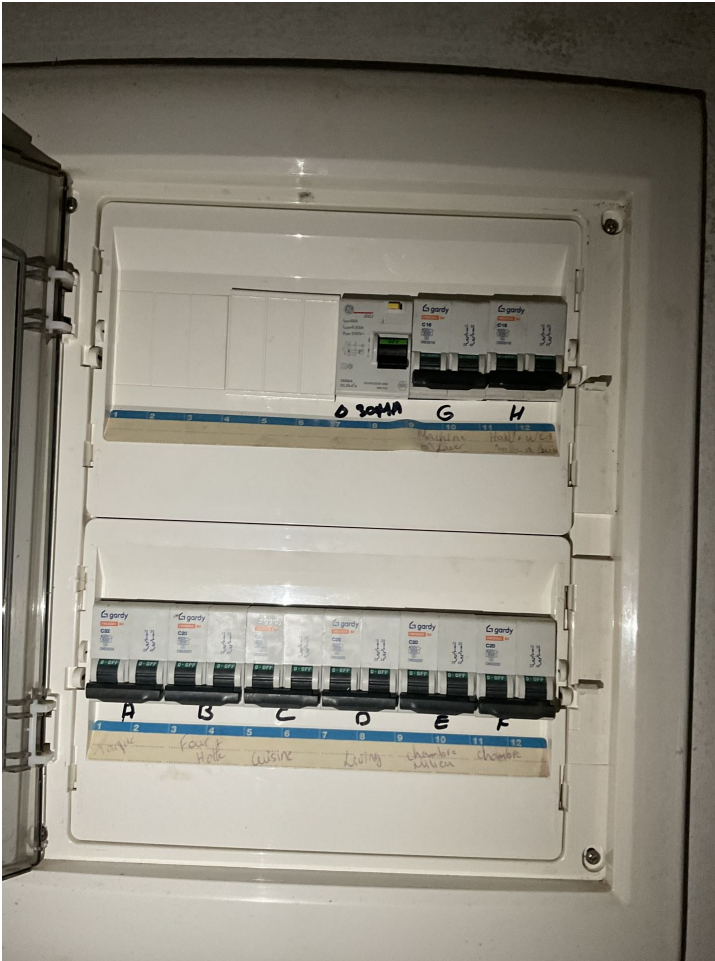
Verdeelbord 1

Bewoordingen	Paragraaf
Eendraadsschema('s) van de installatie is (zijn) te voorzien.	B1: 3.1.2.; 9.1.1; 9.1.2; B3: 3.1.2.
Situatieschema('s) van de installatie is (zijn) te voorzien.	B1: 9.1.2.
Schakelaar, contactdoos of aftakdoos herschikken en/of opnieuw bevestigen.

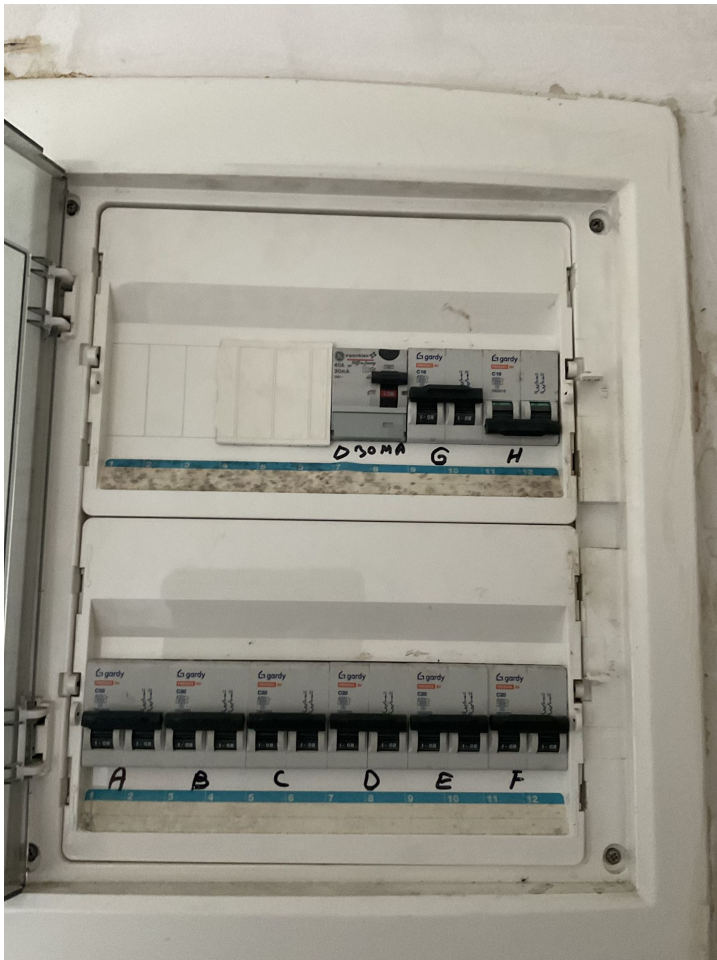
Verdeelbord 1

Bewoordingen	Paragraaf
De isolatieweerstand van deze kring is onvoldoende en dient op een waarde gebracht te worden die hoger is dan 500.000 Ohm.	B1: 6.4.5.1.; B3: 6.4.5.2.
Eendraadsschema('s) van de installatie is (zijn) te voorzien.	B1: 3.1.2.; 9.1.1; 9.1.2; B3: 3.1.2.
Situatieschema('s) van de installatie is (zijn) te voorzien.	B1: 9.1.2.
Schakelaar, contactdoos of aftakdoos herschikken en/of opnieuw bevestigen.

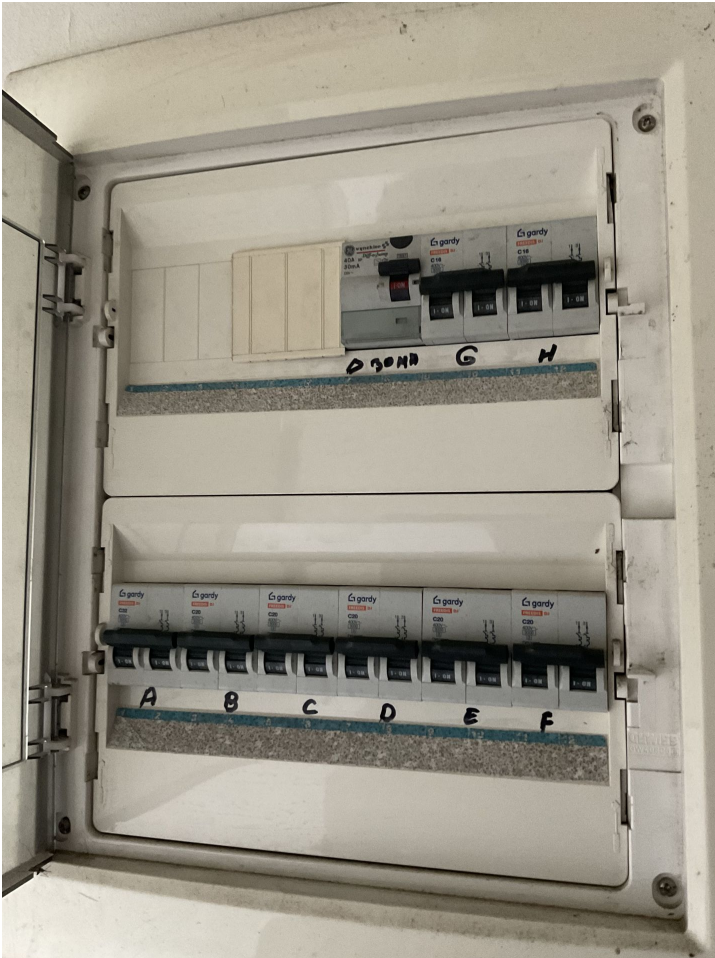
Verdeelbord 1

Bewoordingen	Paragraaf
Eendraadsschema('s) van de installatie is (zijn) te voorzien.	B1: 3.1.2.; 9.1.1; 9.1.2; B3: 3.1.2.
Situatieschema('s) van de installatie is (zijn) te voorzien.	B1: 9.1.2.
Schakelaar, contactdoos of aftakdoos herschikken en/of opnieuw bevestigen.

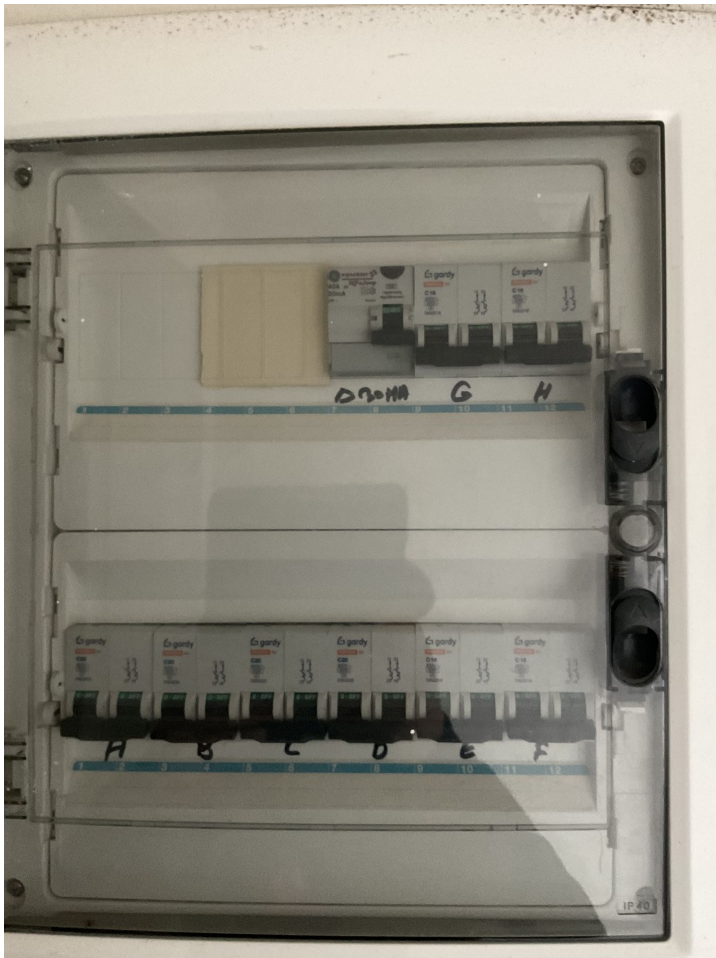
Verdeelbord 1

Bewoordingen	Paragraaf
Eendraadsschema('s) van de installatie is (zijn) te voorzien.	B1: 3.1.2.; 9.1.1; 9.1.2; B3: 3.1.2.
Situatieschema('s) van de installatie is (zijn) te voorzien.	B1: 9.1.2.
Schakelaar, contactdoos of aftakdoos herschikken en/of opnieuw bevestigen.	
De verbindingen verwezenlijken in verbindings- of aftakdozen, aan de klemmen van schakelaars, contactdozen, in plafonddozen van verlichtingstoestellen.	B1: 5.2.6.1.; B3: 5.2.6.1.
