## Controlebezoek - Periodiek [Hfst 6.5]

### Niet conform

Verslagnummer:  
40/27082026/62534/74089/2

Inspectie adres: Sint Anna Laan 137, 1853  
Grimbergen (België)

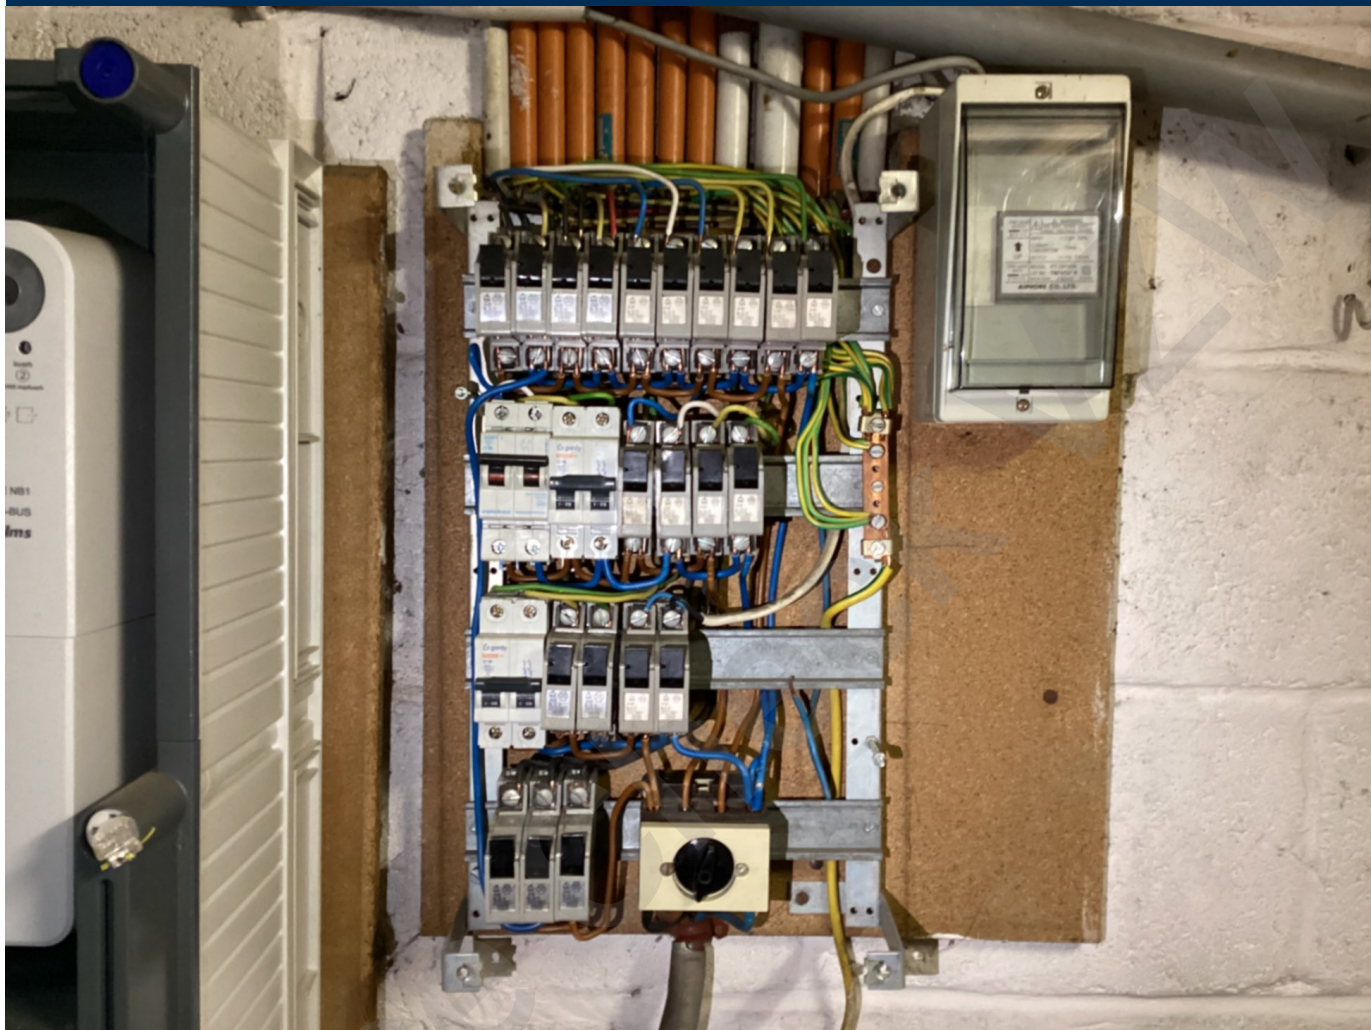
## Elektrisch bord

- De installatie is niet aangevuld met een differentieelstroombeschermingsinrichting met hoge of zeer hoge gevoeligheid. - oAfd 4.2.4.3
- Het verdeelbord is onvoldoende gemarkeerd. Individuele markering, voedingsspanning en/of gevarendriehoek ontbreken. - oAfd 3.1.3.3; Afd 9.4.1

- Metalen bord en/of deur is niet geaard. - oAfd. 4.2.3.4; oAfd. 5.4.3.6
- De beschermingsgraad van de ruimte moet ten minste IPXX-D zijn voor ruimtes publiek toegankelijk en IPXX-B voor gewone ruimtes. - oAfd 4.2.2.3

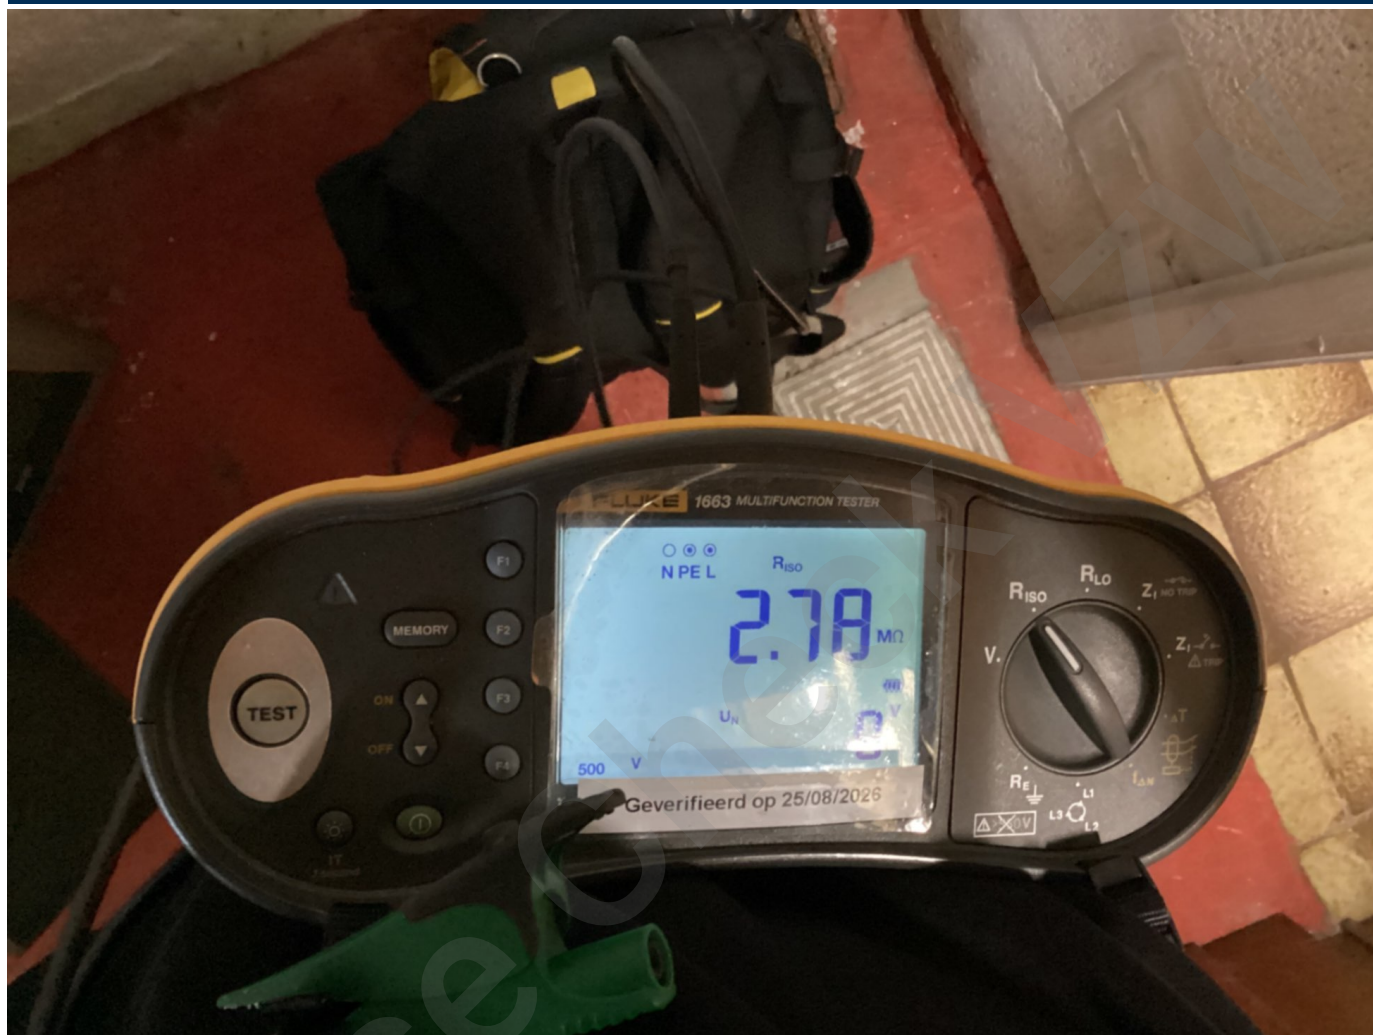
## Metingen

Aardingsweerstand: - not\_measured

Minimale isolatieweerstand: 2,78 MΩ
