**P.V. N° ABI-BTD-31-01-22-6127-VE**

**RAPPORT DE CONTRÔLE D'UNE INSTALLATION ELECTRIQUE DOMESTIQUE A BT/TBT**  
 (A.R. DU 08/09/2019 - LIVRE 1 - 4.2.3.2 - 4.2.4.3 - 5.3.5.2 - 5.4.2.1 - 5.4.3.6 - 5.4.4 - 7.1 - 7.2.5.1)

**VISITE DE CONTRÔLE D'UNE INSTALLATION EXISTANTE**  
 (A.R. DU 08/09/2019 - LIVRE 1 - 2.11.2 + 6.5)

**Habitation** Maison  
**Adresse** Rue Baron 150, 4460 Grâce-Hollogne  
**Propriétaire**  
**Demandeur**  
**Téléphone**

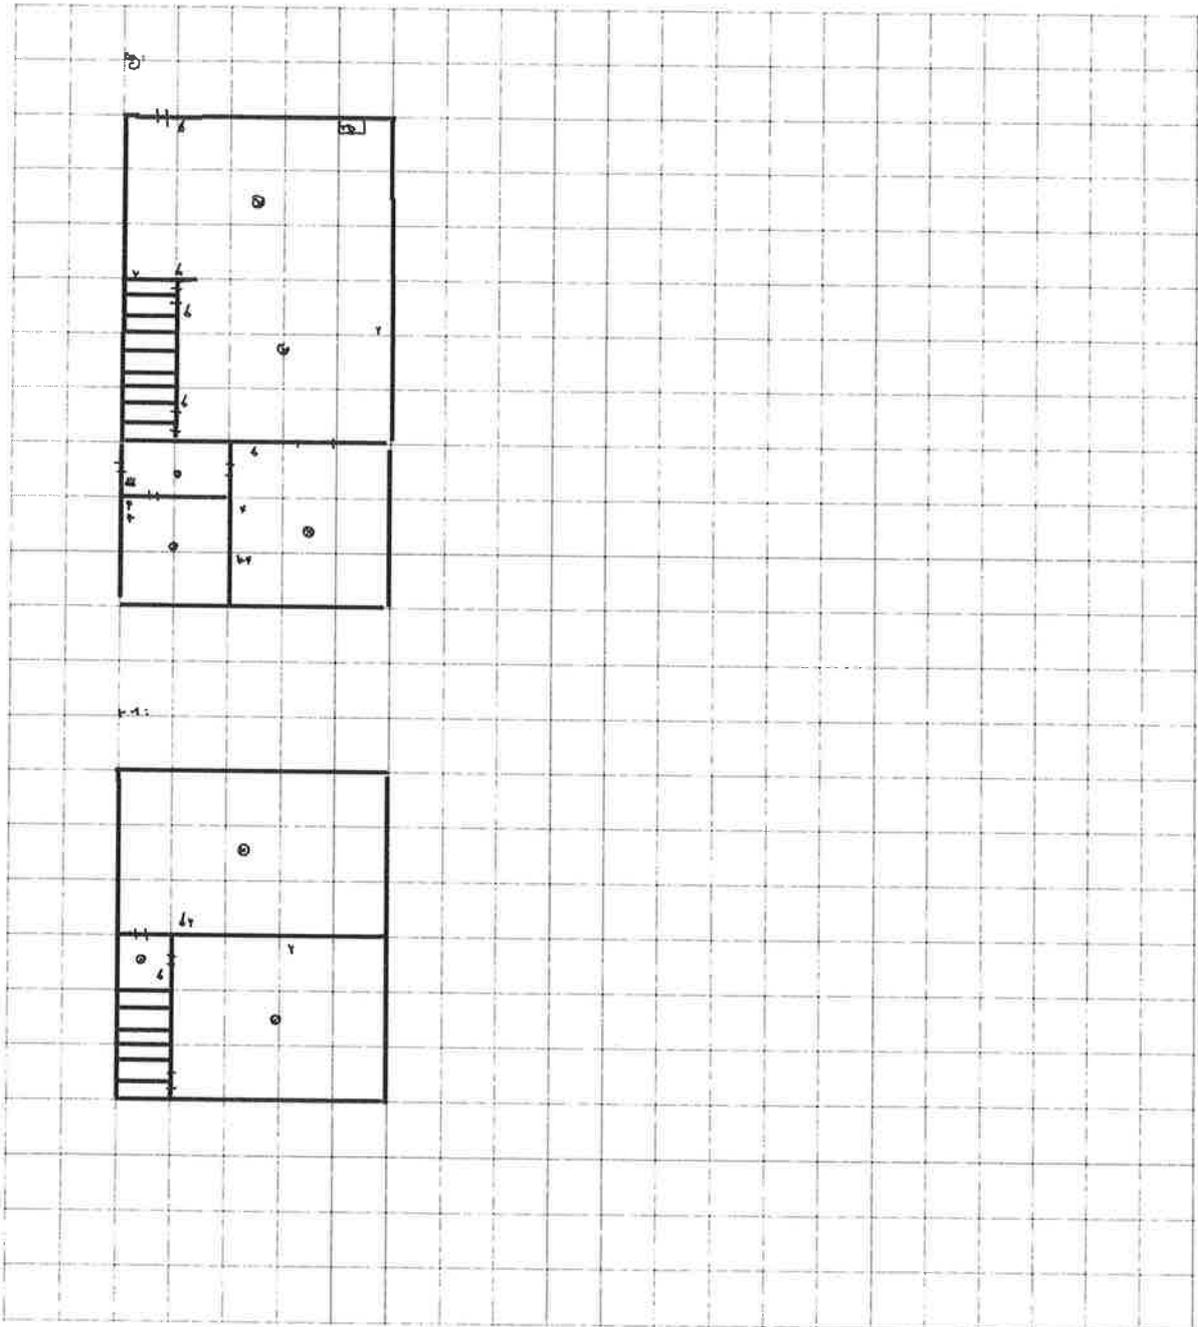
Ce croquis n'a pour but que de fixer, au moment du contrôle, l'étendue de l'installation ou de la partie de l'installation initiée avant octobre 1981. Il ne peut en aucun cas remplacer le schéma unifilaire ou le plan de position dont l'absence au moment du contrôle constitue une infraction.
