# Energieprestatiecertificaat

Niet-residentiële eenheid (oppervlakte  $\leq 500 \text{ m}^2$ )

Duinkerkeleen 92, 8660 De Panne

certificaatnummer: 20240210-0003139017-KNR-1

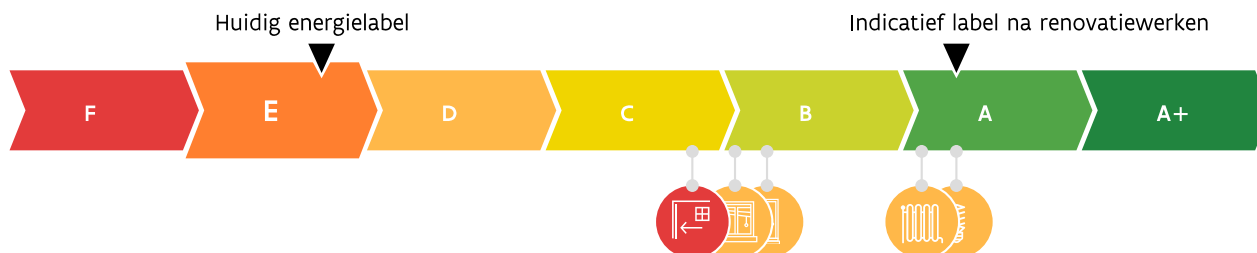
## Energie label na uitvoering van de aanbevelingen

Als u beslist om uw eenheid stapsgewijs te renoveren in de hierboven gesuggereerde volgorde, geeft de onderstaande energieschaal een overzicht van waar uw eenheid zich na elke stap zal bevinden op de energieschaal. Verandert u de volgorde, dan verandert ook de impact van elke maatregel. Dat kan hier niet weergegeven worden. Bij de plaatsing van een installatie op zonne-energie zal het energielabel nog verder verbeteren.
