Rapport de contrôle d'installations électriques à basse et à très basse tension

RÉF. 117/2023/56583/01:1

DATE DU CONTRÔLE 01/03/2023 AGENT VISITEUR Julien Renard
ADRESSE DU CONTRÔLE Rue de l'Ourthe 1 - 4171 Comblain-au-Pont TYPE DE CONTRÔLE Visite de contrôle vente ancienne installation (8.4.2.)

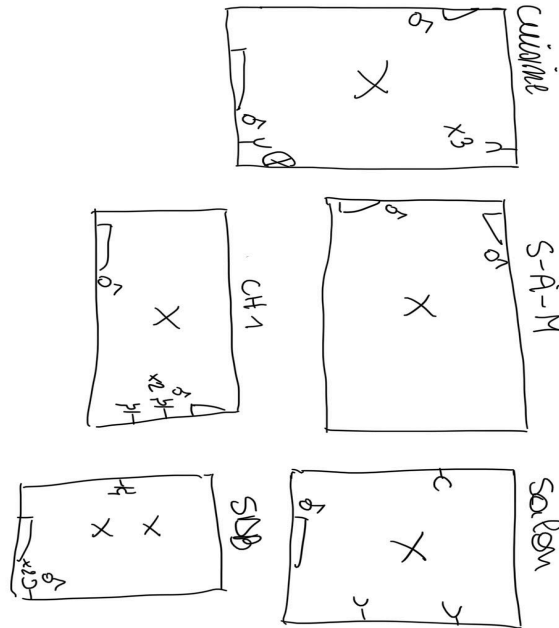
Croquis de position élémentaire et descriptif sommaire des tableaux

sur base de ce qui est visible et accessible lors du contrôle
Note : ces croquis ne remplacent pas les schémas unifilaires et de position réglementaires
