VERSLAG VAN ONDERZOEK: HUISHOUDELIJKE ELEKTRISCHE INSTALLATIE

49.622

Muizenstraat 179, 1981 Zemst België

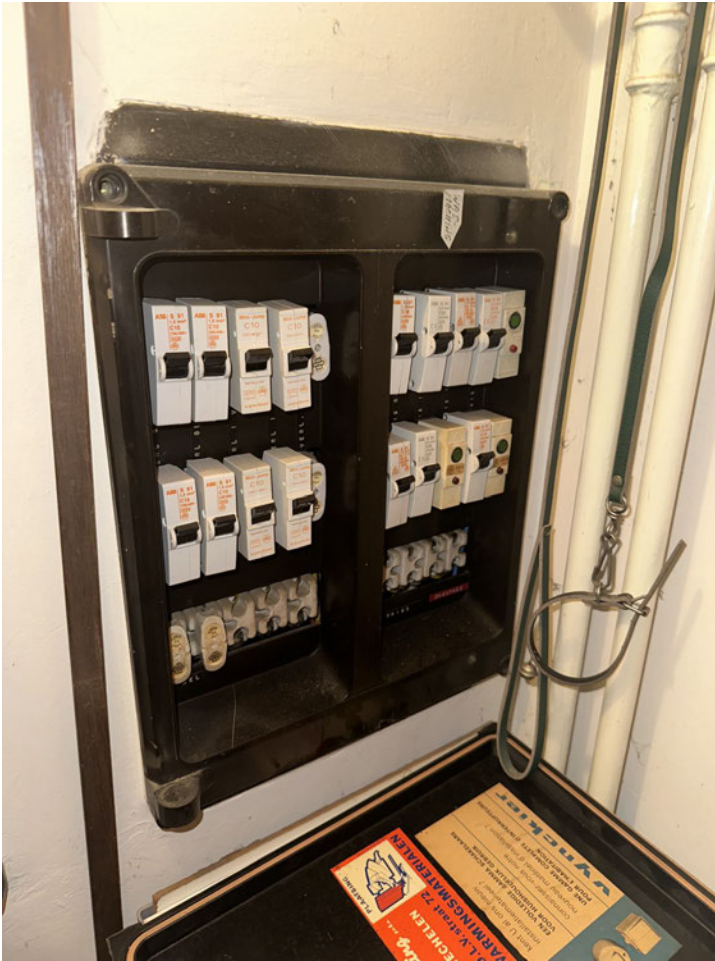
Verdeelbord 1

Bewoordingen	Paragraaf
De isolatieweerstand van deze kring is onvoldoende en dient op een waarde gebracht te worden die hoger is dan 500.000 Ohm.	B1: 6.4.5.1.; B3: 6.4.5.2.
Een aarding verwezenlijken overeenkomstig de voorschriften.	B1: 4.2.3; 5.4.2.; 5.4.3.
De waarde van spreidingsweerstand van de aarding dient kleiner te zijn dan 30 Ohm.	B1: 4.2.4.3.
Een hoofd-equipotentiaalverbinding is te installeren en te verbinden.	B1: 4.2.3.2.; 4.2.3.4.; 5.4.4.1.; B3: 4.2.3.2.; 4.2.3.4.; 5.4.4.1.
De aansluitingen van de hoofd-equipotentiaalverbindingen (water-, gasleiding, vertrek- en terugvoerleiding van verwarming) dienen vervolledigd te worden.	B1: 4.2.3.2.; B3: 4.2.3.2.
Hoofd-equipotentiaalgeleider(s) met een doorsnede van min. 6 mm ² met geel/groene isolatiekleur is (zijn) te voorzien.	B1: 5.1.6.2.; 5.4.4.1.; B3: 5.1.6.2.; 5.4.4.1.
Bijkomende equipotentiaalverbinding(en) in de badkamer of douche is (zijn) te installeren.	B1: 7.1.4.4.

De kleurcode werd niet nageleefd. Geleider met geel/groene isolatiekleur is te voorzien voor de equipotentiaalverbindingen.	B1: 5.1.6.2.; 5.4.4.; B3: 5.1.6.2.; 5.4.4.
Een verzegelbare algemene differentieelschakelaar dient geplaatst te worden aan het begin van de installatie.	B1: 4.2.4.3.

Bewoordingen	Paragraaf
Een algemene differentieelschakelaar met een nominale stroom (In) van minstens 40 A en een gevoeligheid van maximum 300 mA dient geplaatst te worden	L1: 4.2.4.3.; 5.3.5.1.
Een afzonderlijke differentieelschakelaar met een gevoeligheid van 30 mA plaatsen voor de installaties van badkamer(s).	B1: 4.2.4.3.
Een afzonderlijke differentieelschakelaar met een gevoeligheid van 30 mA plaatsen voor wasmachine, vaatwasmachine en/of droogkast en gelijkaardige toestellen.	B1: 4.2.4.3.
Eendraadsschema('s) van de installatie is (zijn) te voorzien.	B1: 3.1.2.; 9.1.1; 9.1.2; B3: 3.1.2.
Situatieschema('s) van de installatie is (zijn) te voorzien.	B1: 9.1.2.
De nominale spanning dient duidelijk vermeld te worden op een oordeelkundig gekozen plaats.	
Minstens twee stroomkringen voor de verlichting te voorzien.	B1: 5.3.5.2.
De genaakbare, naakte onder spanning staande delen zijn niet op een afdoende wijze afgeschermd.	B1: 4.2.2.3.; 5.1.4.; B3: 4.2.2.2.; 5.1.4

De niet-gebruikte invoeringen van het schakelbord of kast dienen afgedicht te worden.	B1: 4.2.2.3.; 5.1.4.; 5.3.5.1.
De overbrugde zekering(en) moet(en) vervangen worden.	B1: 9.5.; B3: 9.5.
De overbrugde automa(a)t(en) moet(en) vervangen worden.	B1: 9.5.; B3: 9.5.
De stroomkring(en) voor de contactdozen moet(en) uitgevoerd worden met leidingen met een minimale doorsnede van 2,5 mm ² , de minimale doorsnede van 1,5 mm ² is enkel toegelaten voor stroombanen die geen contactdozen bevatten (vb. stroombanen enkel voor verlichting).	L1: 5.2.1.2.; L3: 5.2.1.1.
Gemengde stroomkring(en) - verlichting en contactdo(o)s(zen) moet(en) uitgevoerd worden met leidingen met een minimale doorsnede van 2,5 mm ² .	B1: 5.2.1.2.; B3: 5.2.1.1.
Contactdo(o)s(zen): de aardingspen dient aangesloten te worden op de aarding van de installatie.	B1: 5.3.5.2.
Wij raden u aan de niet gebruikte leidingen te verwijderen.	
De niet-gebruikte leidingen verwijderen of aan de uiteinden isoleren.

De leiding(en) is (zijn) te bevestigen met aangepaste bevestigingsmiddelen.	B1: 5.2.2.; 5.2.9.5.; B3: 5.2.2.; 5.2.10.4.
De geleiders van het type VOB moeten in daarvoor bestemde buizen/kabelgoten geïnstalleerd worden.	B1: 5.2.9.3.; B3: 5.2.10.4.
Schakelaar, contactdoos of aftakdoos herschikken en/of opnieuw bevestigen.
