### IDENTIFICATION DE L'HABITATION

**Adresse** Rue Elise, 75  
1050 Ixelles

**Maison unifamiliale**

**Surface brute** 168 m<sup>2</sup>

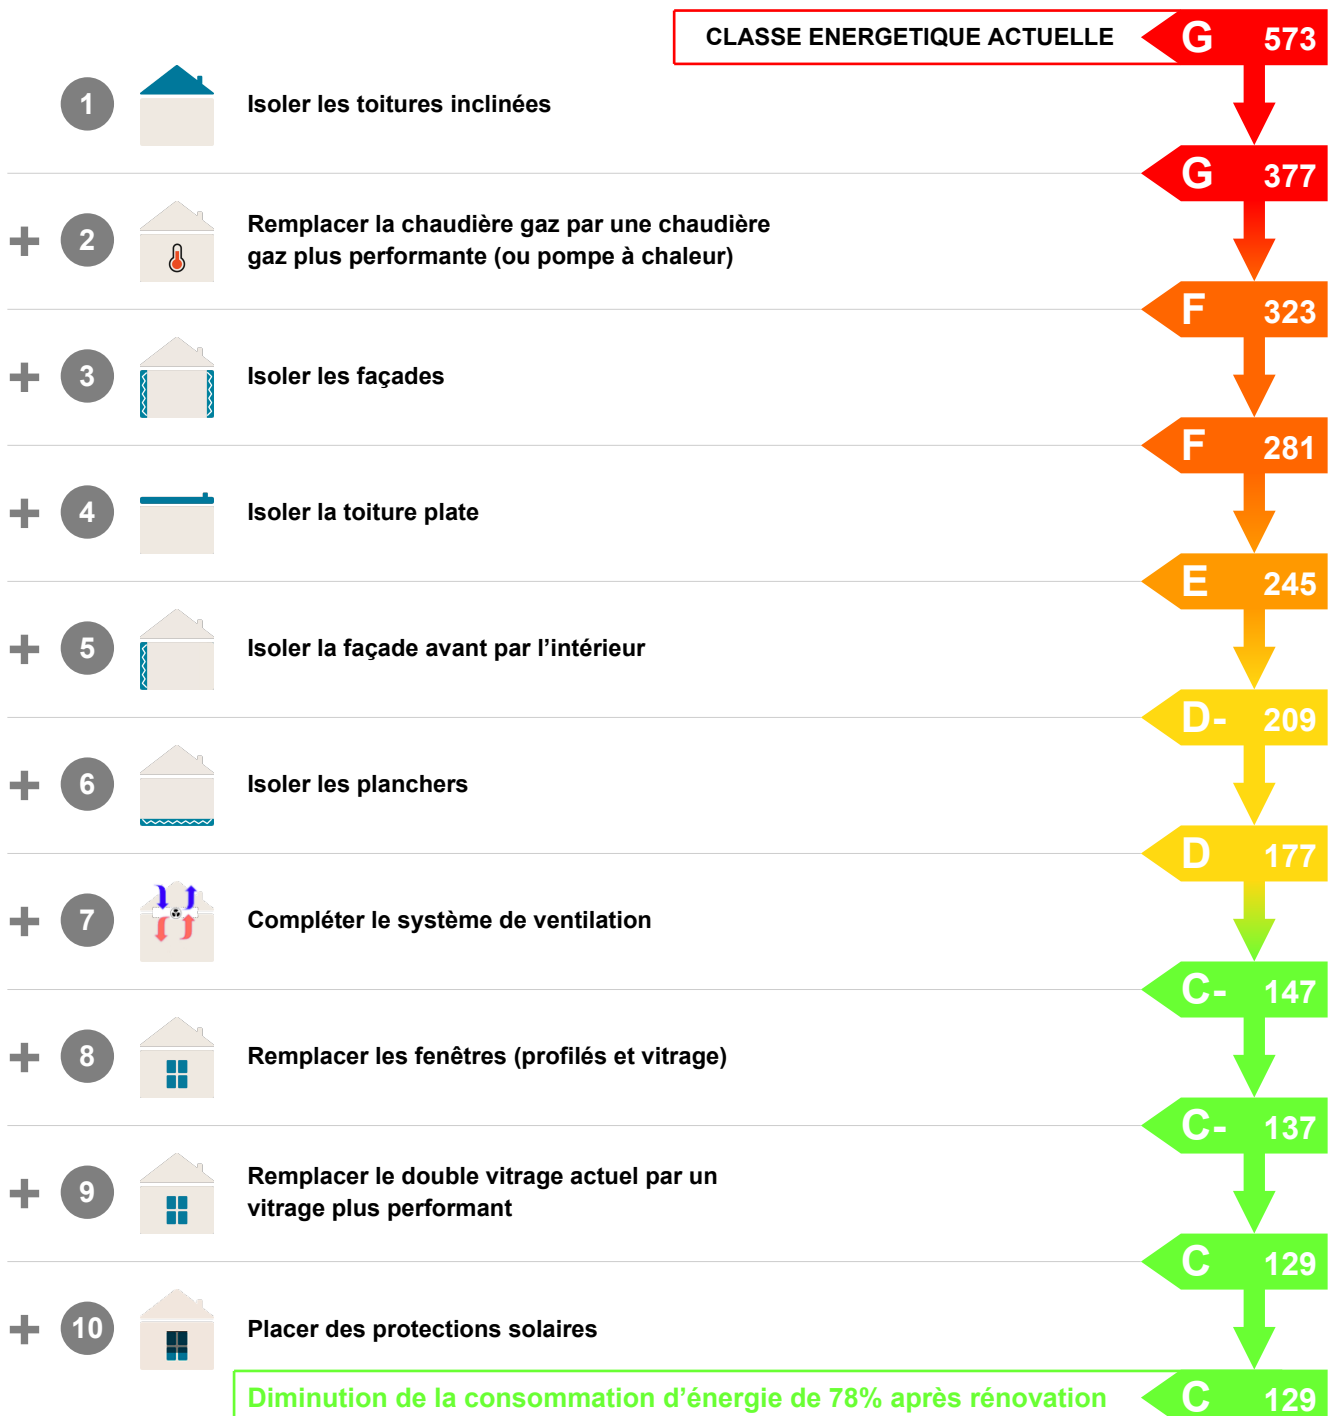
### Scénario de rénovation recommandé

Le scénario de rénovation proposé ci-dessous reprend l'ensemble des recommandations de travaux et présente les économies d'énergie réalisées. Les recommandations sont classées par ordre d'économie en énergie primaire. La 1ère recommandation est donc celle qui permet d'améliorer le plus la performance du logement. Le résultat présenté à la fin du scénario est obtenu si tous ces travaux ont été réalisés. L'ordre des travaux n'est évidemment pas obligatoire. Le propriétaire est libre d'adapter ce scénario en fonction de ses besoins.

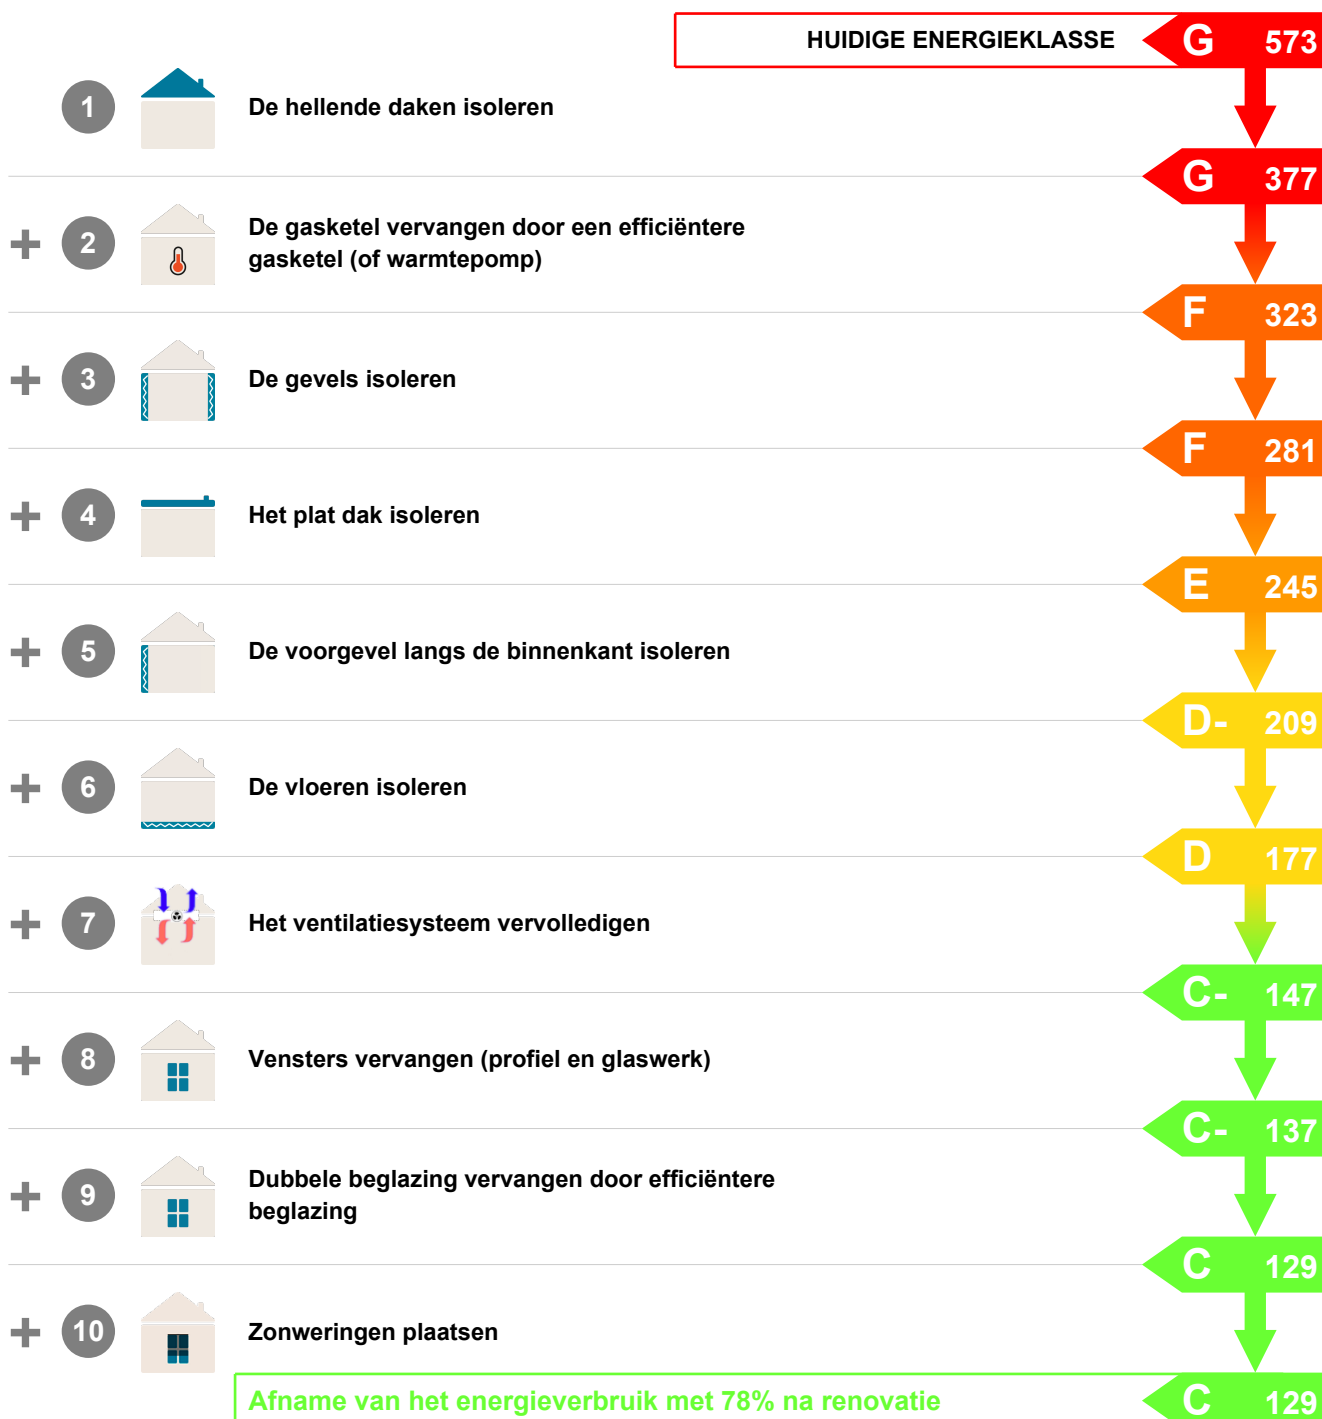
### Aanbevolen renovatiescenario

Het hieronder getoonde renovatiescenario omvat alle aanbevolen werkzaamheden en toont de gerealiseerde energiebesparingen. De aanbevelingen zijn gerangschikt in volgorde van primaire energiebesparing. De eerste aanbeveling is de aanbeveling die de prestaties van de woning het meeste verbetert. Het resultaat op het einde van het scenario wordt behaald wanneer al deze werkzaamheden worden uitgevoerd. De volgorde van de werken is uiteraard niet verplicht. De eigenaar is vrij om dit scenario aan te passen aan zijn behoeften.
