Châssis actuels: BOIS
Remplacement par: PVC Blanc
elevation des châssis: vue intérieure
30-09-2015

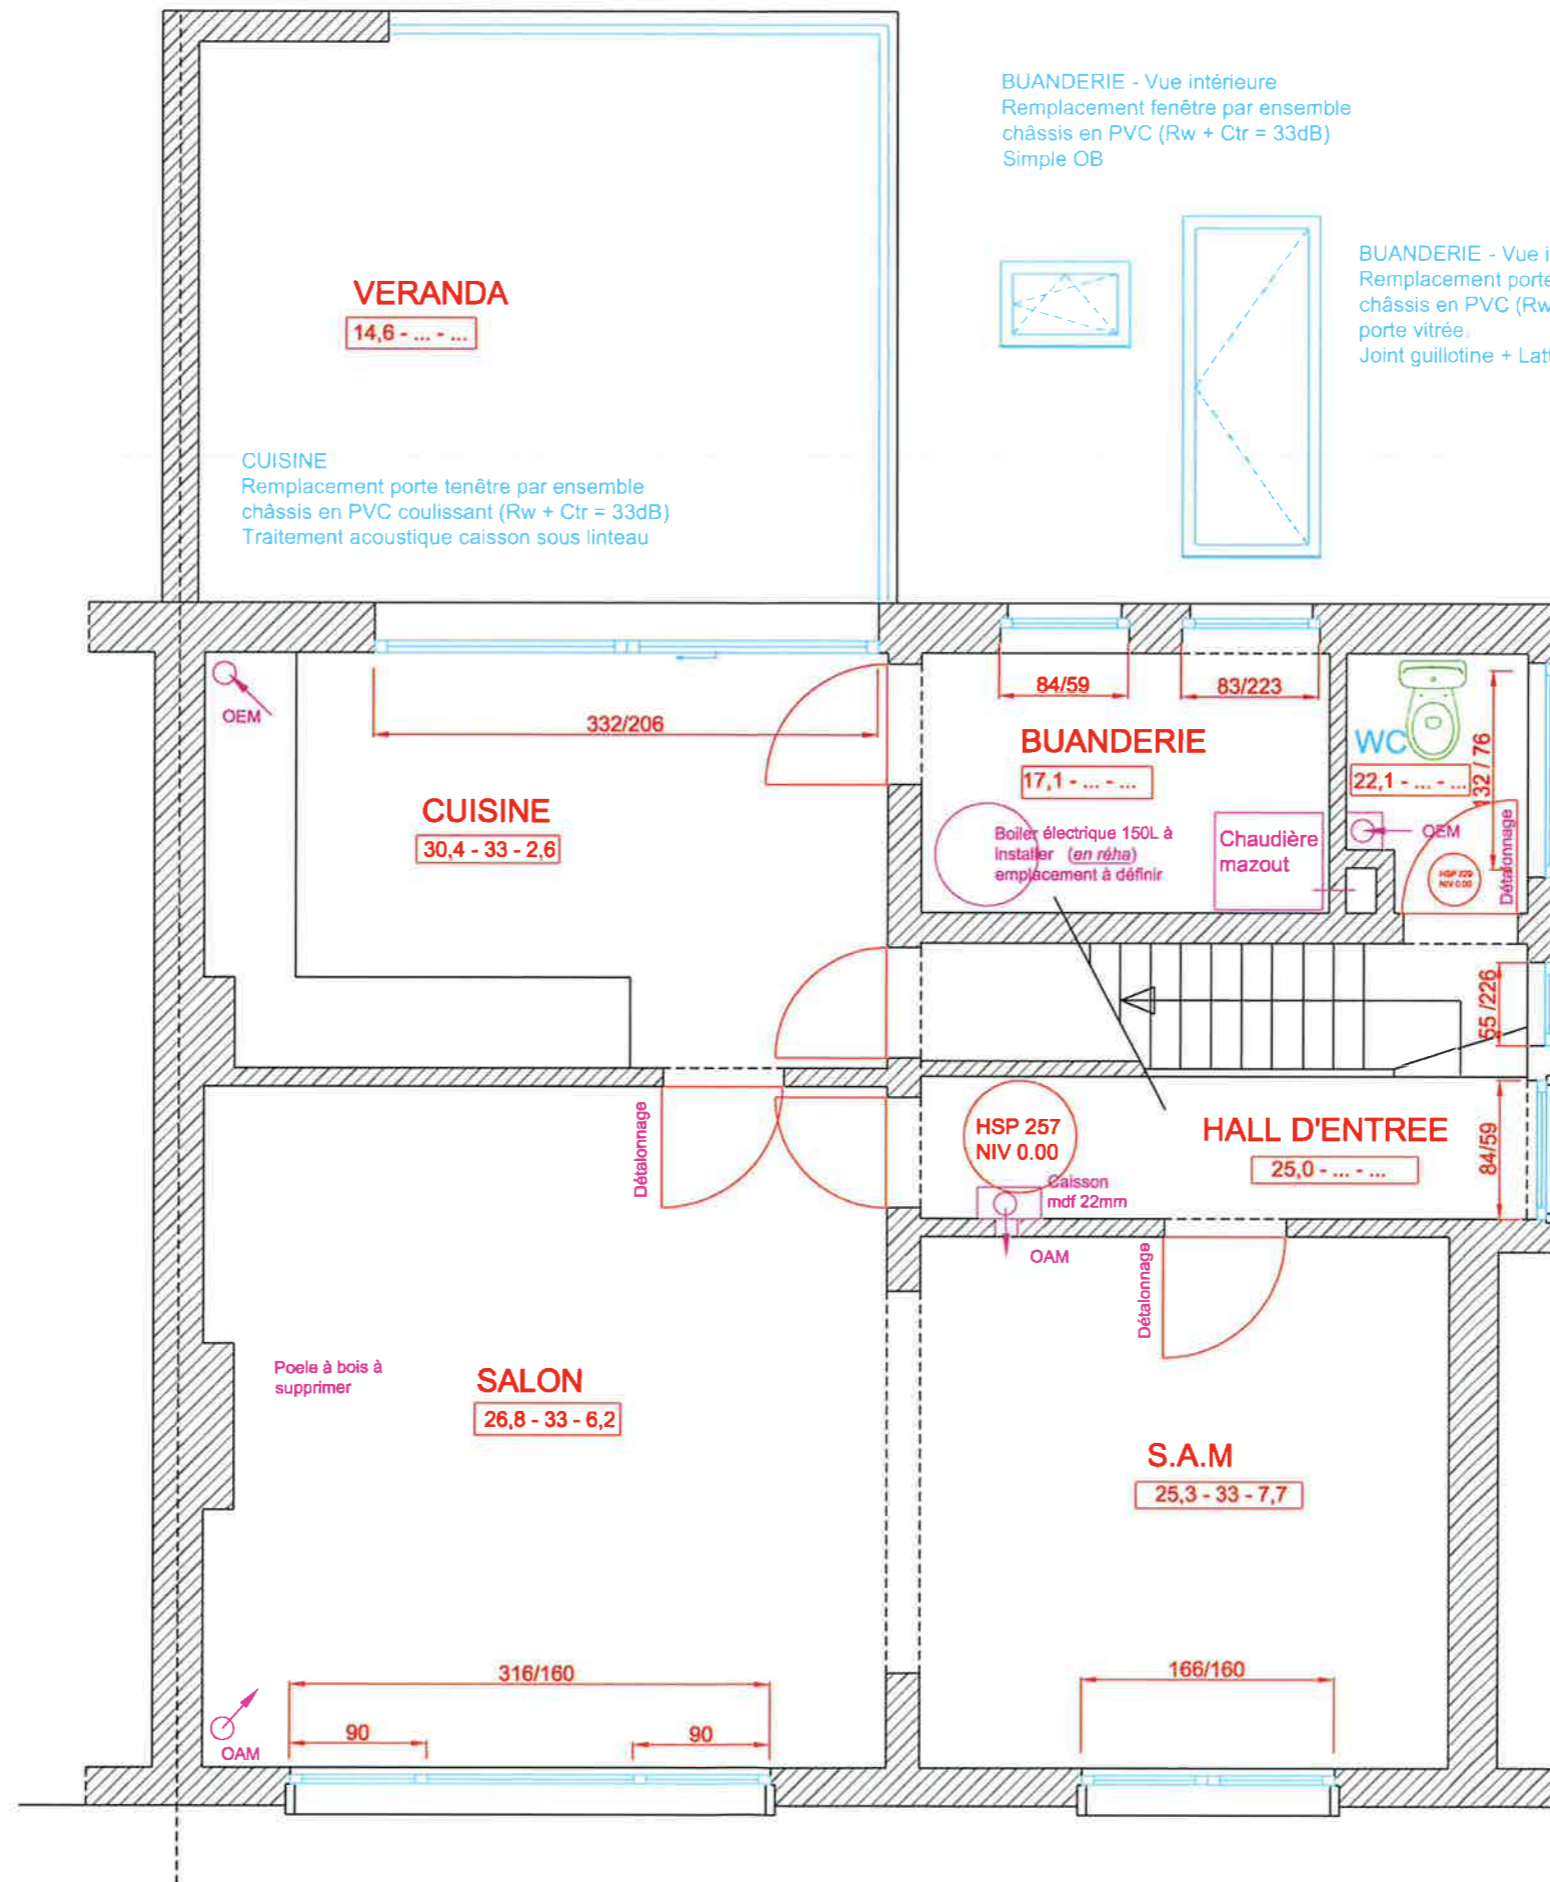
BUANDERIE - Vue intérieure
Remplacement fenêtre par ensemble châssis en PVC (Rw + Ctr = 33dB)
Simple OB

BUANDERIE - Vue intérieure
Remplacement porte par ensemble châssis en PVC (Rw + Ctr = 33dB)
porte vitrée
Joint guillotine + Latte demi-lune

CUISINE
Remplacement porte tenêtre par ensemble châssis en PVC coulissant (Rw + Ctr = 33dB)
Traitement acoustique caisson sous linteau

SALON - Vue intérieure
Remplacement fenêtre par ensemble châssis en PVC (Rw + Ctr = 33dB)
Fixe central + 2 simple OB
Suppression volet - traitement cage à volet

SALLE A MANGER - Vue intérieure
Remplacement fenêtre par ensemble châssis en PVC (Rw + Ctr = 33dB)
Double ouvrant dont 1 OB
Suppression volet - traitement cage à volet

WC - Vue intérieure
Remplacement fenêtre par ensemble châssis en PVC (Rw + Ctr = 29dB)
Simple OB

HALL D'ENTREE - Vue intérieure
Remplacement fenêtre par ensemble châssis en PVC (Rw + Ctr = 33dB)
Simple OB

HALL D'ENTREE - Vue intérieure
Remplacement porte par ensemble châssis en PVC (Rw + Ctr = 33dB)
Vitrage sablé.
Joint guillotine + Latte demi-lune
