## Rapport de contrôle d'installations électriques à basse et à très basse tension

RÉF. 06/2026/61300/D01:1

DATE DU CONTRÔLE 31/03/2026 (14:20 - 15:15) AGENT VISITEUR Julien Terorde  
ADRESSE DU CONTRÔLE Rue Neuve 4 - 4460 Grâce-Hollogne TYPE DE CONTRÔLE Visite de contrôle vente ancienne installation (8.4.2)

## CONCLUSION : NON CONFORME

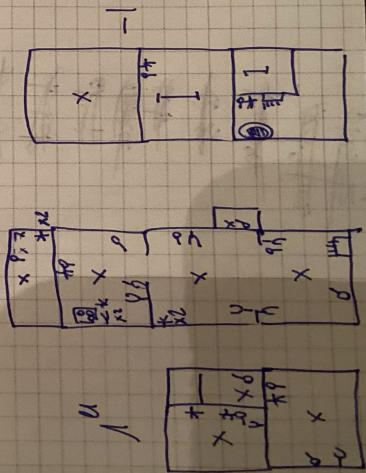
**Croquis de position élémentaire et descriptif sommaire des tableaux**

sur base de ce qui est visible et accessible lors du contrôle  
 Note : ces croquis ne remplacent pas les schémas unifilaires et de position réglementaires

2x MS 20A II  
 8x mélange M I  
 6x fus 15A  
 1x fus 20A II  
 1x fus 1A II
