## Rapport de contrôle d'installations électriques à basse et à très basse tension

RÉF. 128/2024/57543/01:1

DATE DU CONTRÔLE 12/03/2024 AGENT VISITEUR Souheil Idrissi  
ADRESSE DU CONTRÔLE Jan Tieboutstraat 49 - 1731 Asse TYPE DE CONTRÔLE Visite de contrôle vente ancienne installation (8.4.2.)

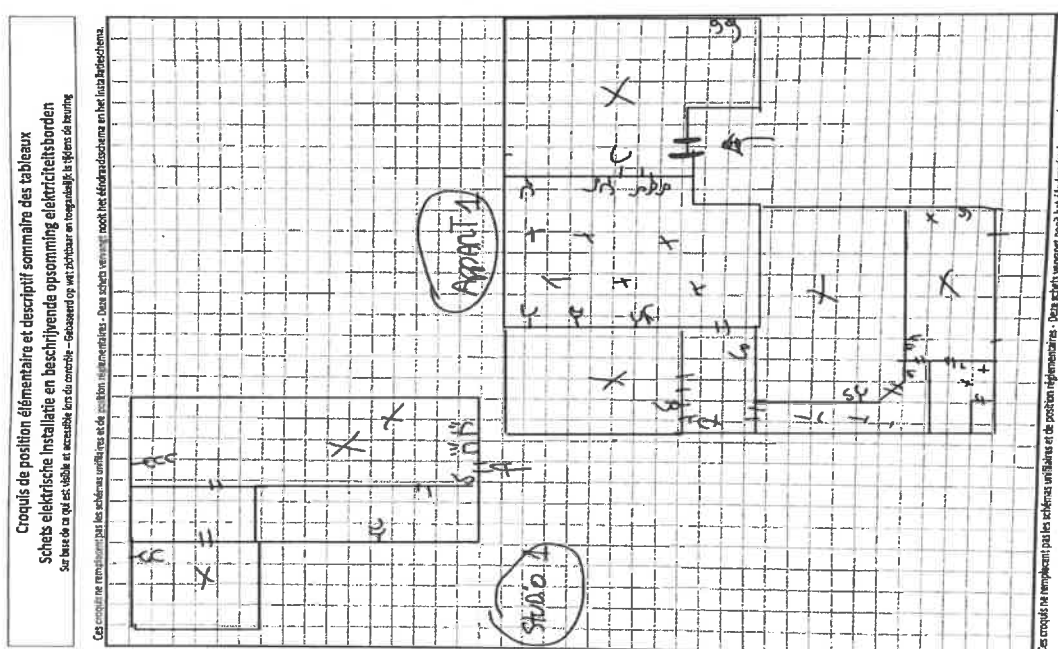
### Croquis de position élémentaire et descriptif sommaire des tableaux

sur base de ce qui est visible et accessible lors du contrôle  
Note : ces croquis ne remplacent pas les schémas unifilaires et de position réglementaires
