Rapport de contrôle d'installations électriques à basse et à très basse tension

RÉF. 112/2022/72529/01:1

DATE DU CONTRÔLE 18/07/2022 AGENT VISITEUR Geoffrey Latour
 ADRESSE DU CONTRÔLE heuem 26 - 4783 Saint-Vith TYPE DE CONTRÔLE Visite de contrôle vente ancienne installation (8.4.2.)

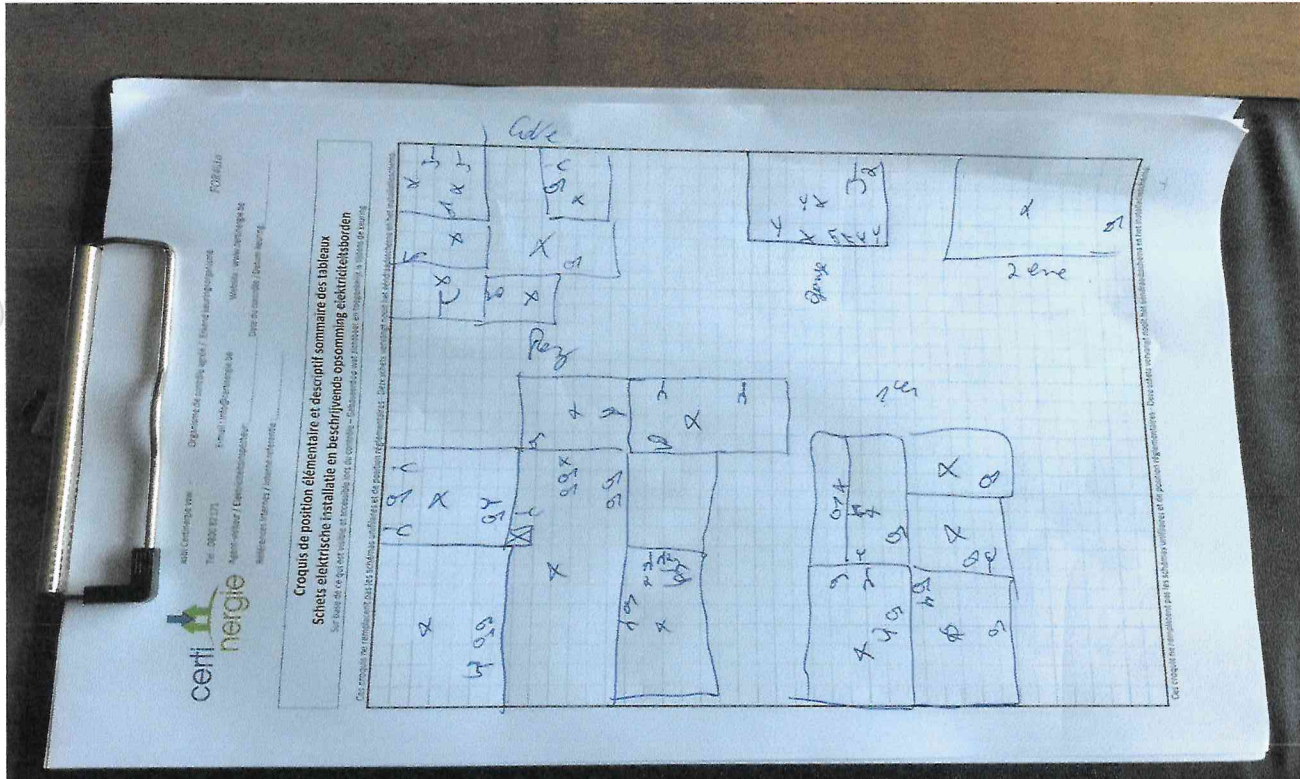
Croquis de position élémentaire et descriptif sommaire des tableaux

sur base de ce qui est visible et accessible lors du contrôle
 Note : ces croquis ne remplacent pas les schémas unifilaires et de position réglementaires
