# Asbestinventarisatattest

Battelsesteenweg 50, 2800 Mechelen

Attestnummer : 20260917-000075.000

**Niet-asbestveilig**

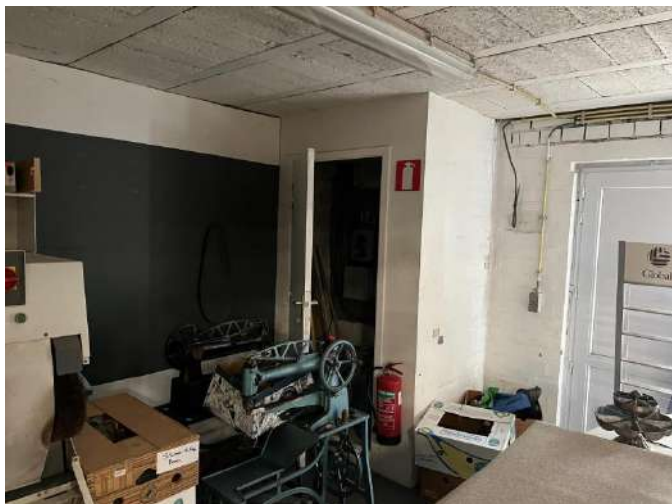
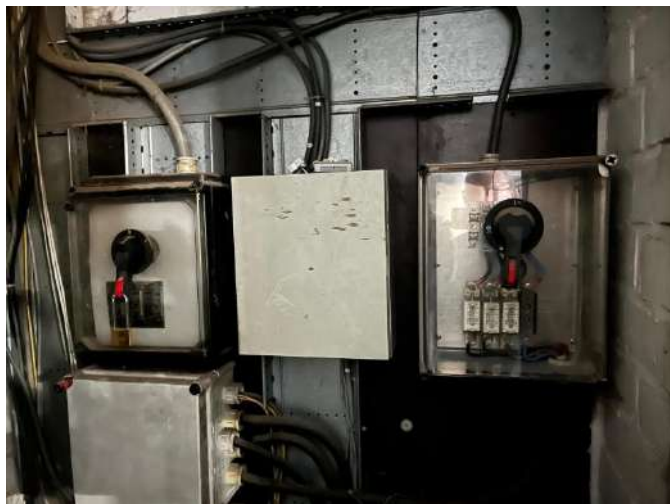
| Identificatiemethode | <p>De asbestdeskundige beoordeelt het materiaal als asbestverdacht en dus asbesthoudend, en dit zonder monstername.</p> <p>Motivatie: De monstername brengt andere schade aan dan schade die inherent is aan de monstername.</p> |
| Opmerking | <p>De hoeveelheid is een zo nauwkeurig mogelijke opmeting. Hieraan kunnen evenwel geen rechten worden ontleend. Monstername niet uitgevoerd wegens risico op beschadiging van een elektrisch component en mogelijke blootstelling aan spanning of storingen in de elektrische installatie.</p> |

- Eenvoudige handelingen: mag via doe-het-zelf of door werknemer(s) met opleidingsattest eenvoudige handelingen  
Te verwijderen door de netbeheerder. Deze toepassing kan door een werknemer die over een opleidingsattest eenvoudige handelingen beschikt verwijderd worden indien er geen verhoogd risico op vrijgave van asbestvezels (max. concentratie 0,01 vezels/cm<sup>3</sup> - CODEX Art. VI.3-54) ontstaat en de toepassing voorafgaand wordt gefixeerd/bevochtigd; de individuele elementen zonder machinale werktuigen (boormachine, slijpschijf, hogedrukreiniger,...) en zonder breken of gooien een voor een losgemaakt worden; en ten slotte dubbel en luchtdicht verpakt weggevoerd worden naar een erkend afvalpunt (recyclagepark).

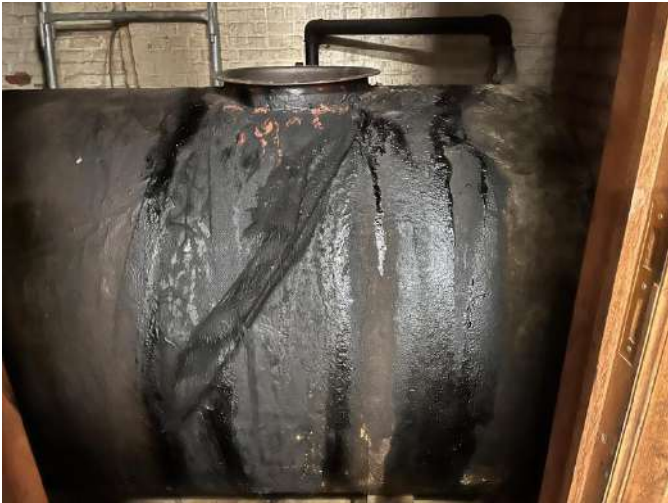
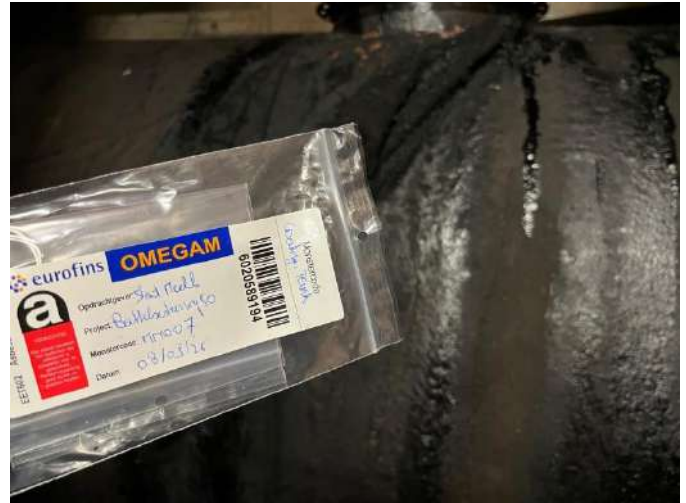
## Fiche 5: Coating tank

Geen asbest

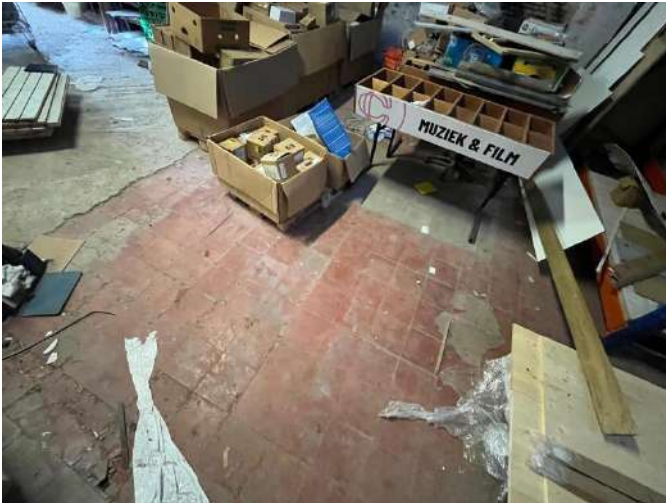
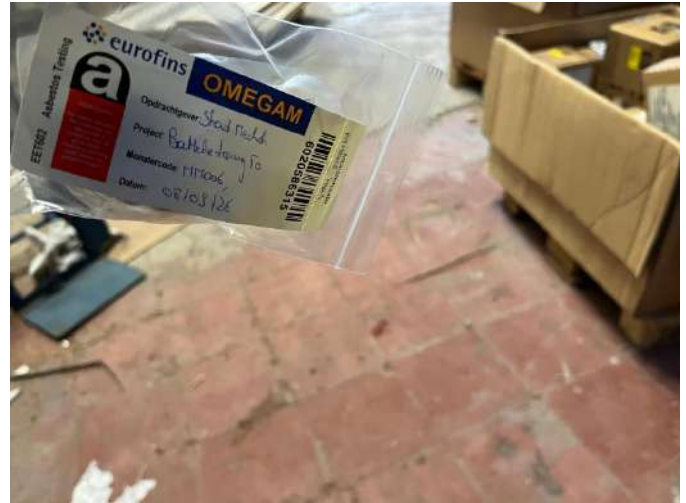
## Fiche 6: Vloertegels

Geen asbest

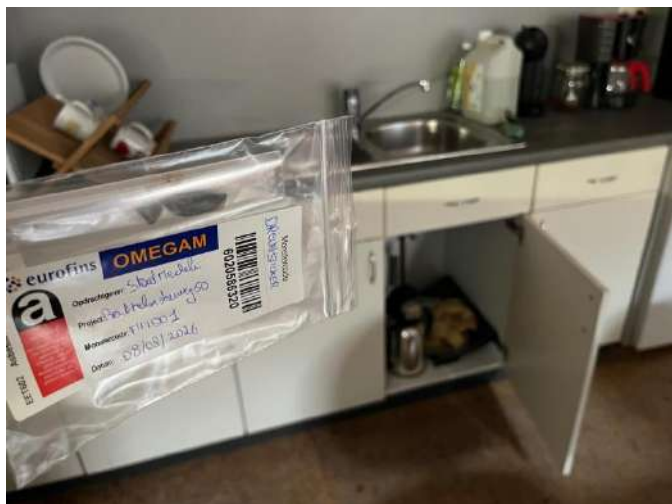
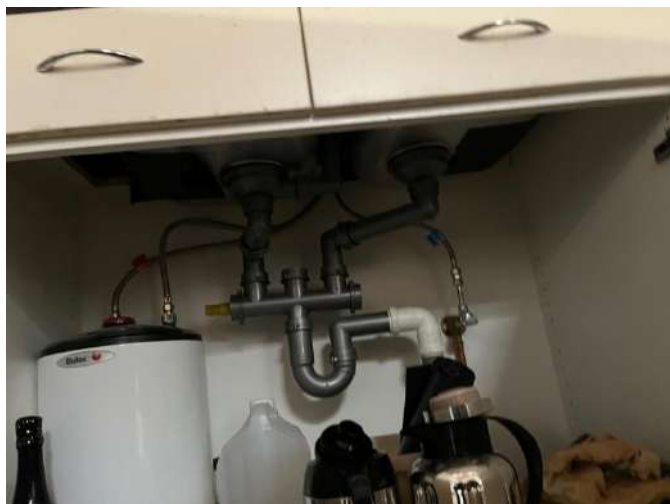
## Fiche 7: Antidreun (spoelbak)

Geen asbest

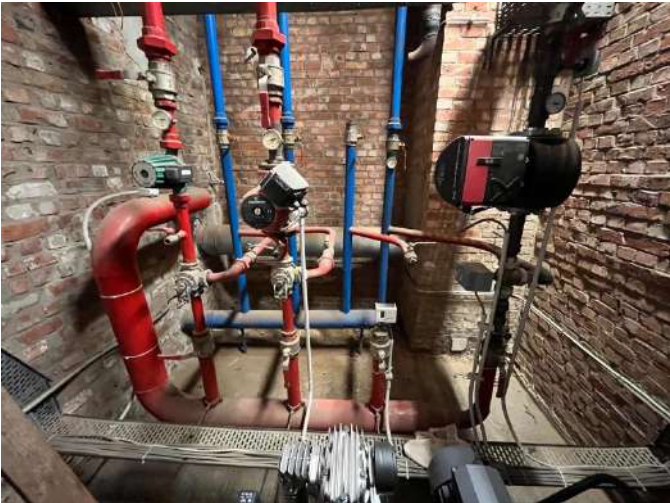
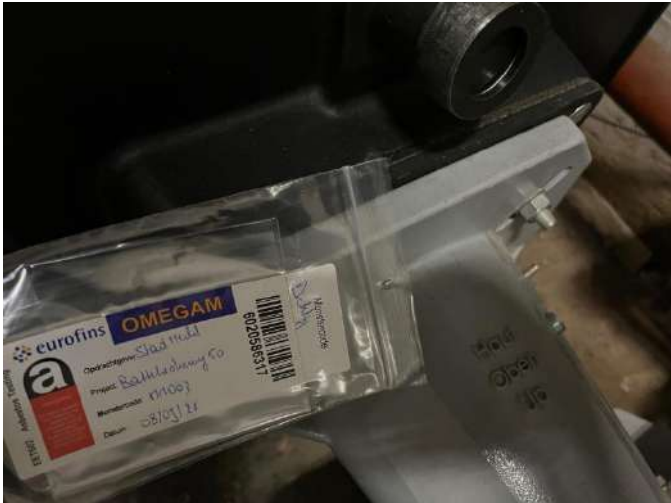
# Fiche 8: Dichtingsringen

Geen asbest

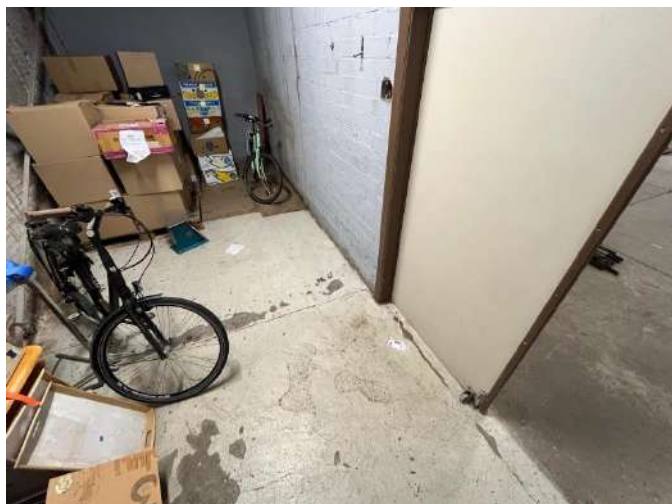
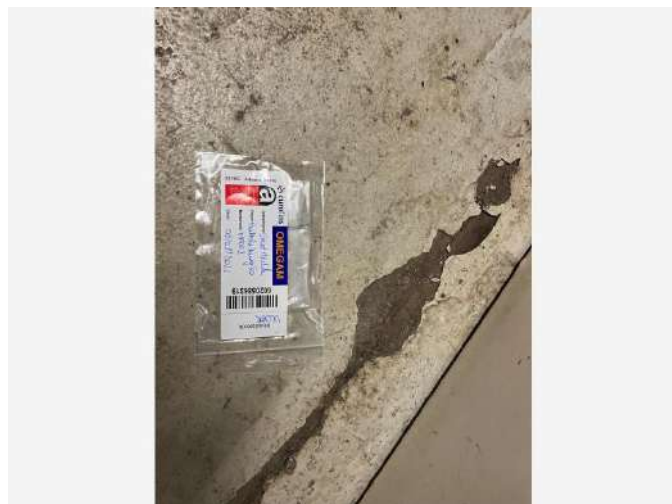
## Fiche 9: Gietvloer

Geen asbest

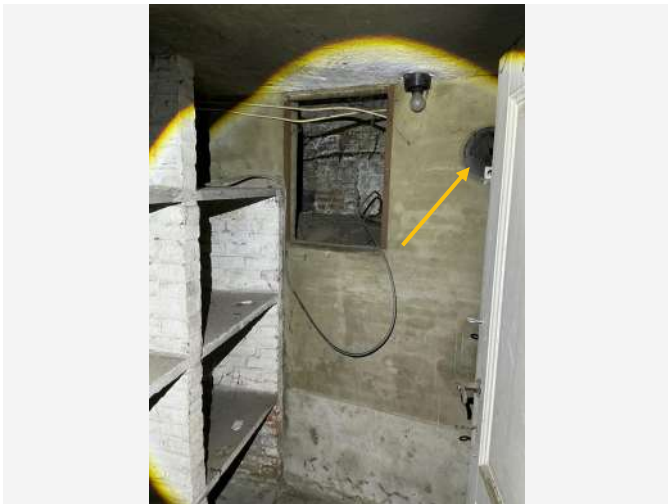
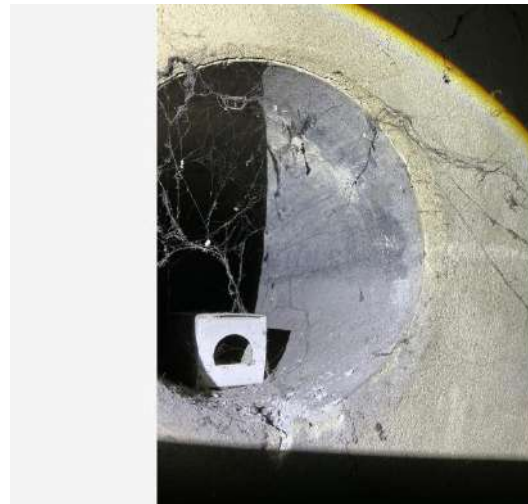
Het asbestmateriaal valt onder de mijlpaal van 2040.

| Eindbeoordeling materiaalrisico | Verhoogd materiaalrisico en/of verhoogde kans op vezelvrijgave |

| Gebondenheid | Categorie 1: hechtgebonden in oorsprong |
| Asbestsoort (vezeltype) | Crocidoliet aanwezig |
| Asbestconcentratie | Laag (< 50%) |
| Afschermingsgraad van het gehele materiaal | Geheel of deels vrij aan binnenluchtstromen |
| Toestand van het materiaal | Licht beschadigd, licht verweerd. Intacte calciumsilicaatplaat of materiaal met categorie 3-gebondenheid |

- Zorg voor een veilig beheer. Vermijd het beschadigen van het asbestmateriaal. Controleer de toestand jaarlijks op wijzigingen.
- Verwijder dit asbestmateriaal zo snel mogelijk. Volg de toestand goed op.

- Eenvoudige handelingen: enkel door erkend asbestverwijderaar  
Bij verwijdering de asbesttoepassing overvloedig bevochtigen of fixeren en beschadigingen vermijden. De buis in zijn geheel afvoeren. Niet slijpen of boren in het materiaal. Indien de demontage niet kan zonder breken van het materiaal en vrijgave van vezels moeten extra voorzorgsmaatregelen getroffen worden en de demontage laten uitvoeren door een erkend asbestverwijderaar.

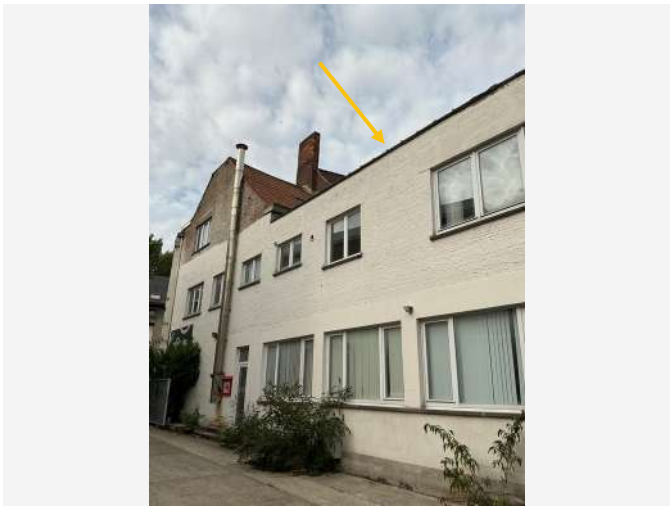
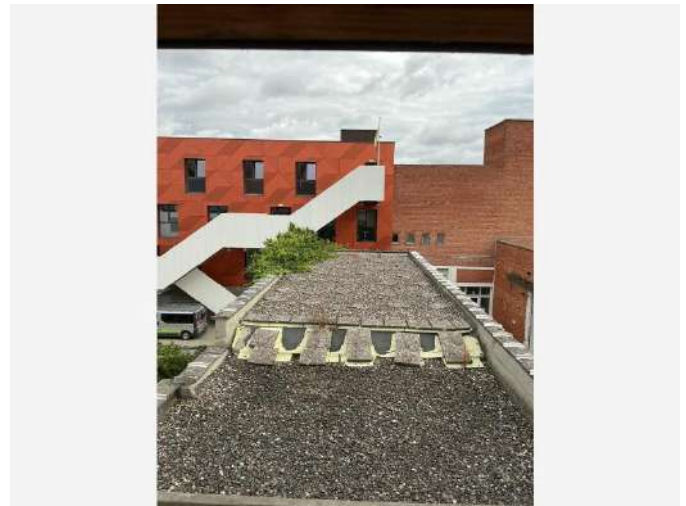
| Opmerking | De muur rond de buis dient uitgebroken te worden. Indien dit niet kan zonder de buis te breken wordt geadviseerd deze toepassing in hermetische zone te laten verwijderen. |

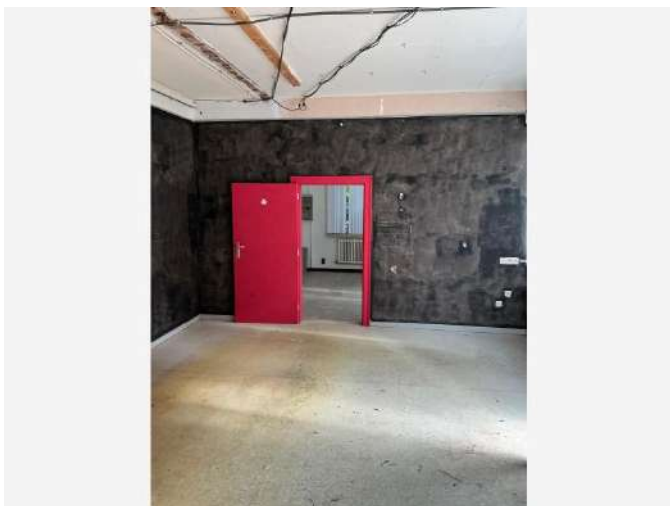
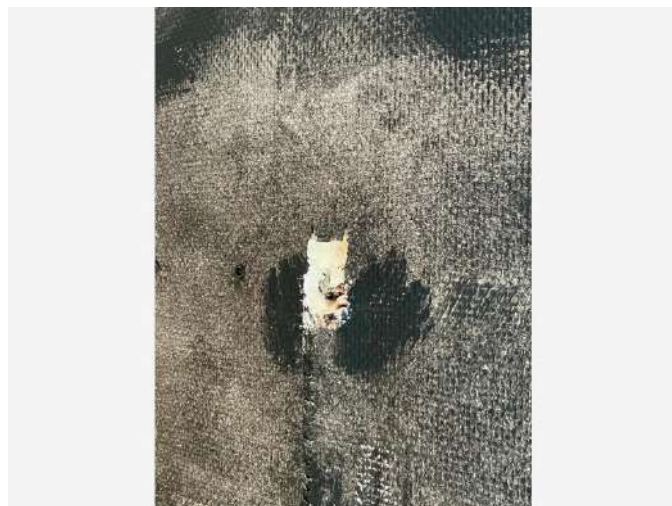
## Fiche 6: Pleisterwerk muren

Geen asbest

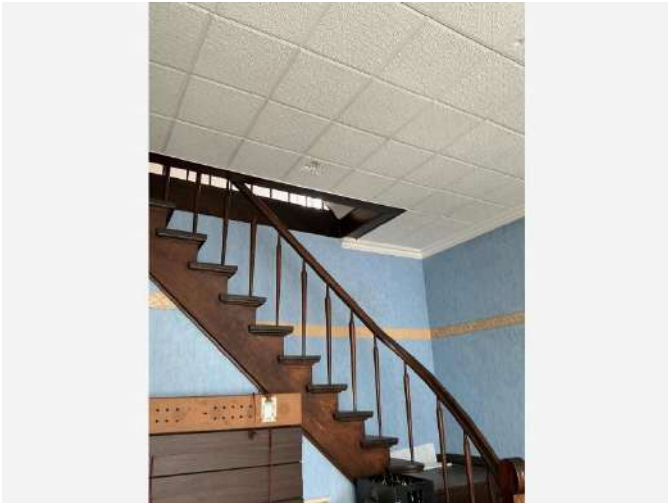
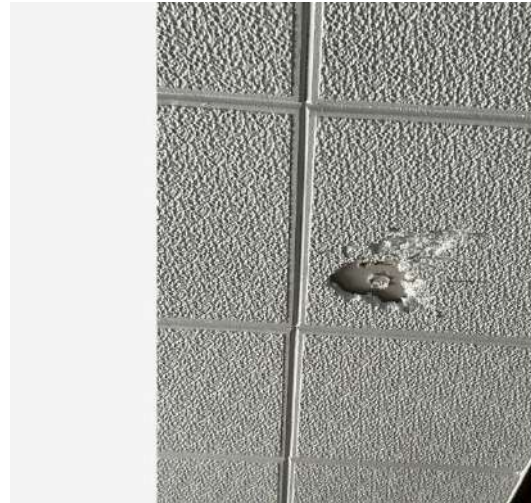
## Fiche 9: Pleisterwerk plafonds

Geen asbest

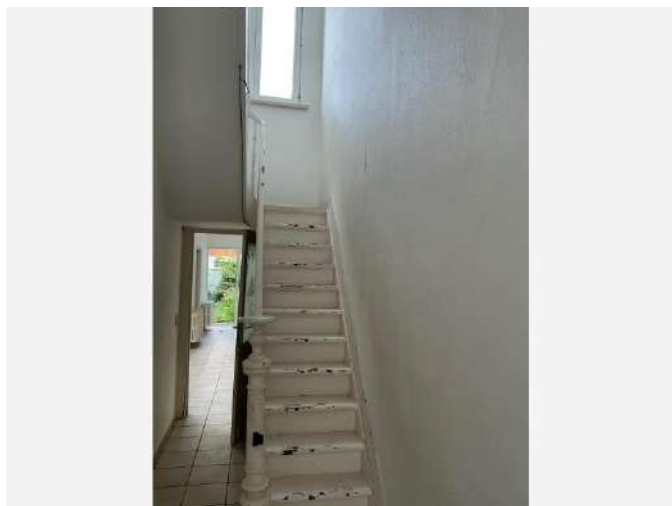
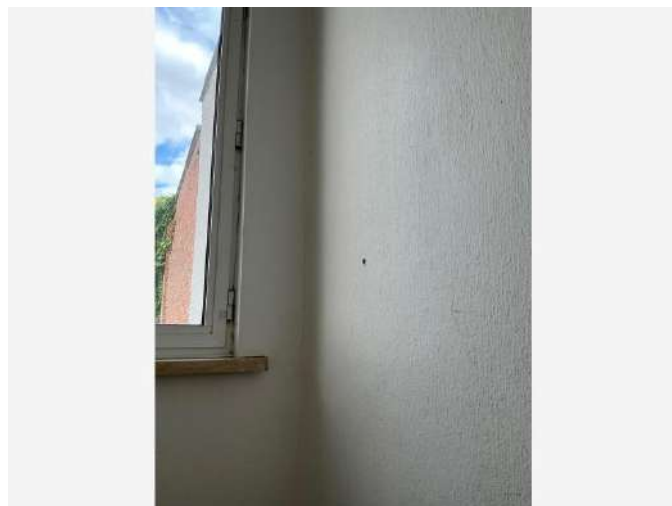
## Fiche 3: Pleisterwerk muren

Geen asbest

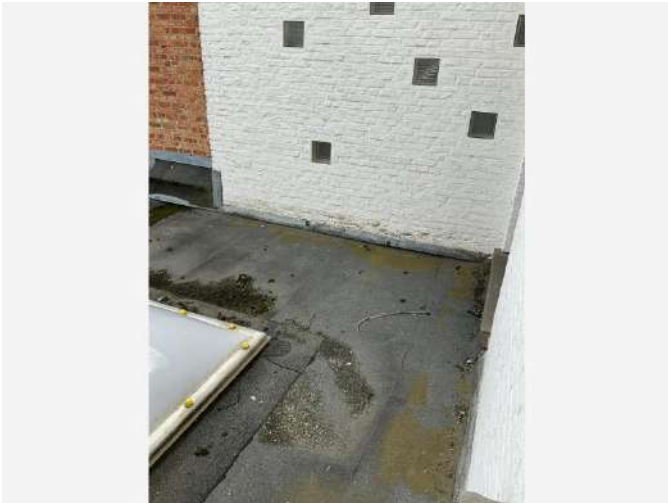
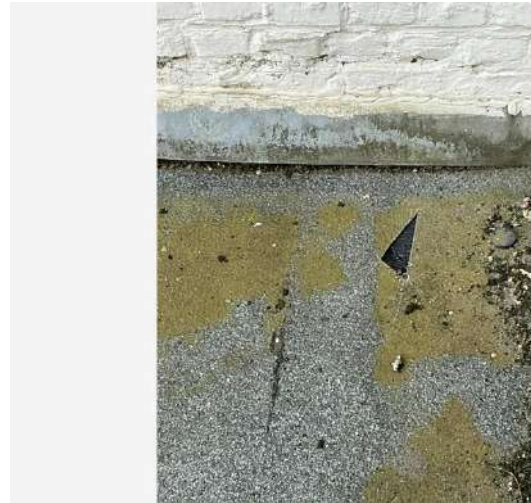
## Fiche 4: Roofing (toplaag) dakbedekking

Geen asbest

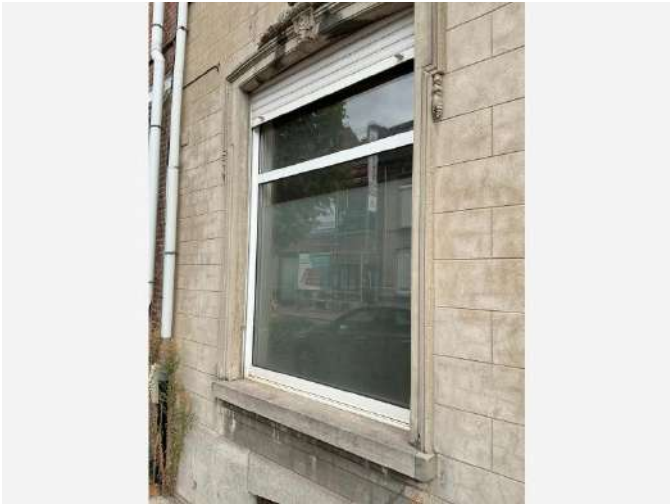
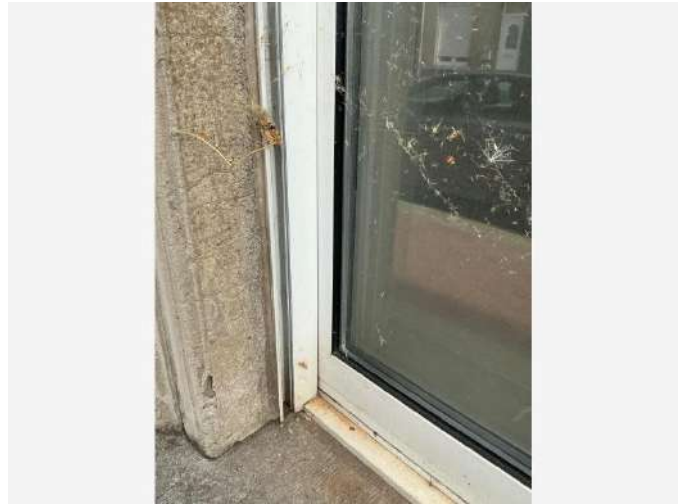
## Fiche 9: Afdichtingskit buitenschrijnwerk

| Beschrijving | Notitie | Terug te vinden op plannen |
|---|---|---|
| Fiche 9: Afdichtingskit buitenschrijnwerk | De afdichtingskit/mastiek tussen de gevel en het buitenschrijnwerk in het te onderzoeken gebouw wordt niet als asbestverdacht beschouwd. Het betreft geen mastiek of kit met een relatief harde of pasta-achtige structuur. Dit geldt eveneens voor de afdichtingskit tussen het glas en de raam- of deurprofielen. Er blijft echter steeds een mogelijkheid dat zich onder een niet-verdachte kit/mastiek alsnog verdachte kit/mastiek bevindt die nadien is overgekit. Voorzichtigheid bij renovatiewerken is daarom steeds aangewezen. Indien verdachte mastiek aanwezig onder de bovenste mastiek, staalname! | - |

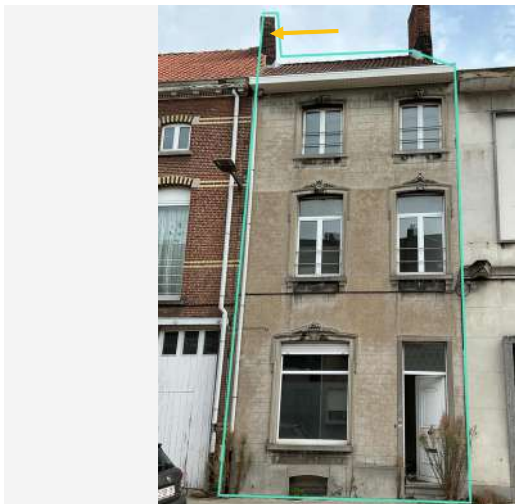
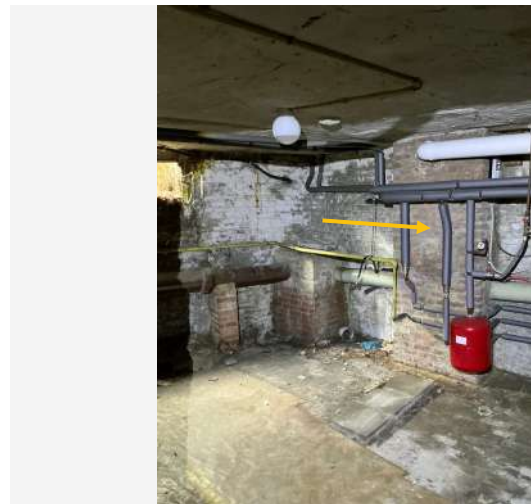
### Fiche 10: Rookgaskanalen

| Beschrijving | Notitie | Terug te vinden op plannen |
|---|---|---|
| Fiche 10: Rookgaskanalen | Een schouw is zichtbaar langs binnen en buitenzijde. Mogelijk zitten er asbesthoudende toepassingen ingemetseld in de schouw. Bij afbraak dient hier rekening mee gehouden te worden. | - |

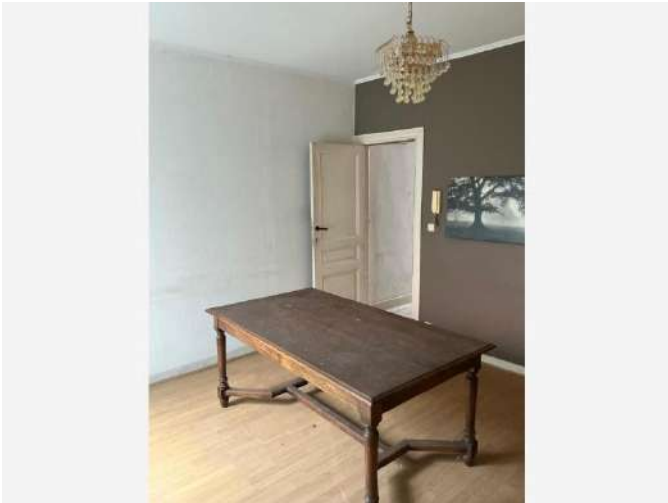
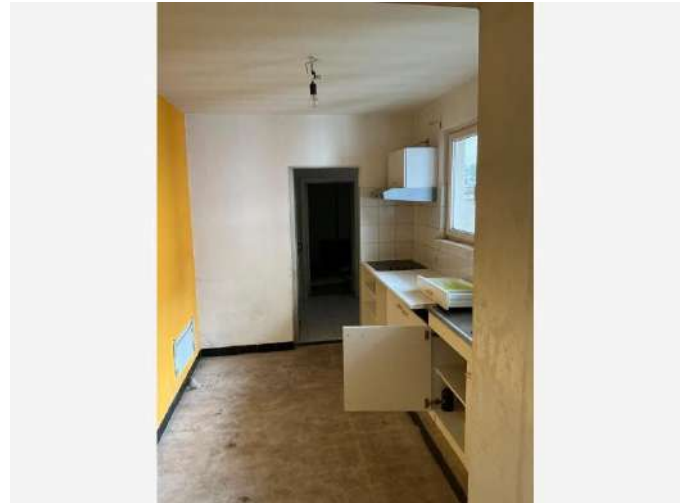
## Fiche 3: Pleisterwerk plafonds

Geen asbest

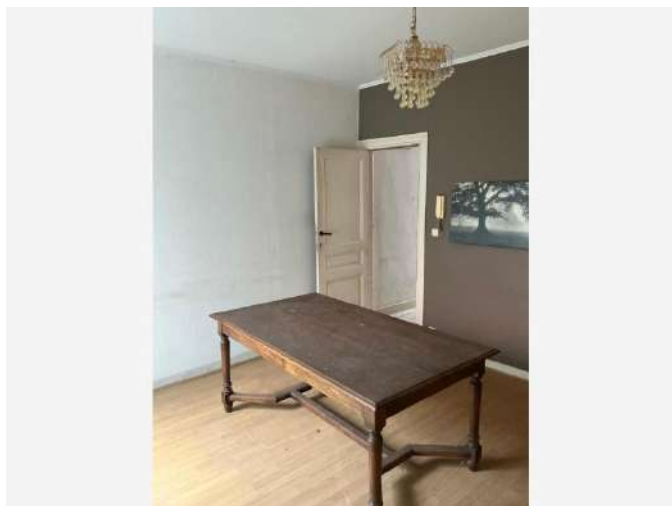
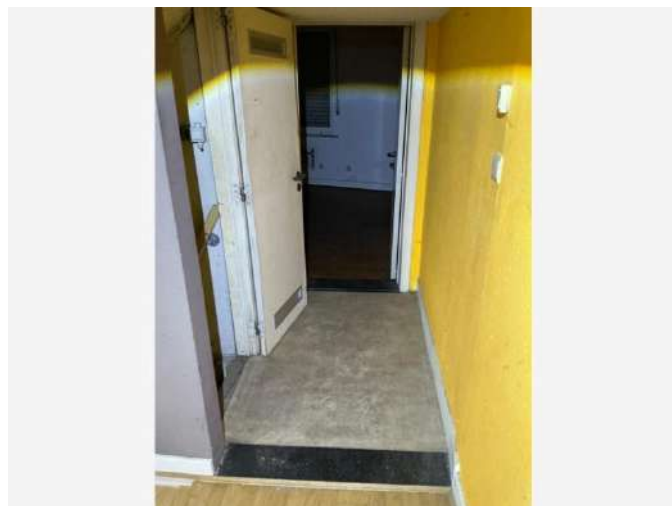
## Fiche 5: Pleisterwerk muren

Geen asbest

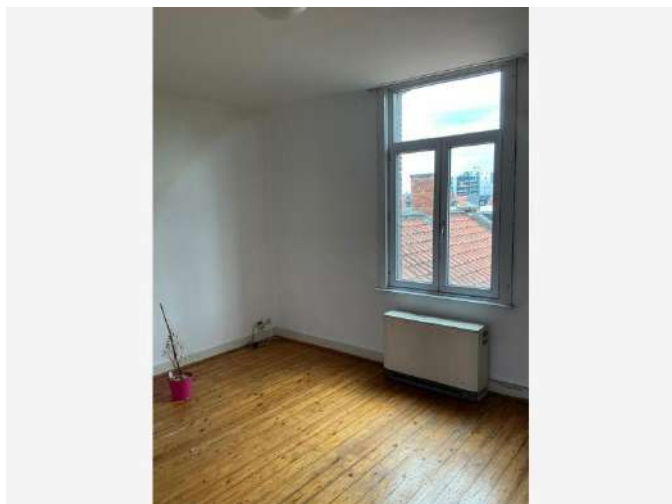
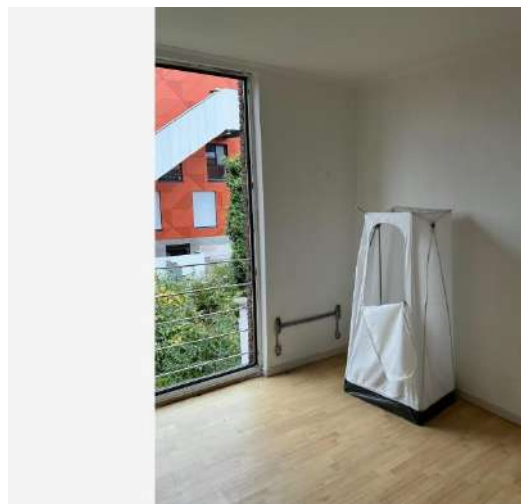
## Fiche 3: Pleisterwerk muren

Geen asbest

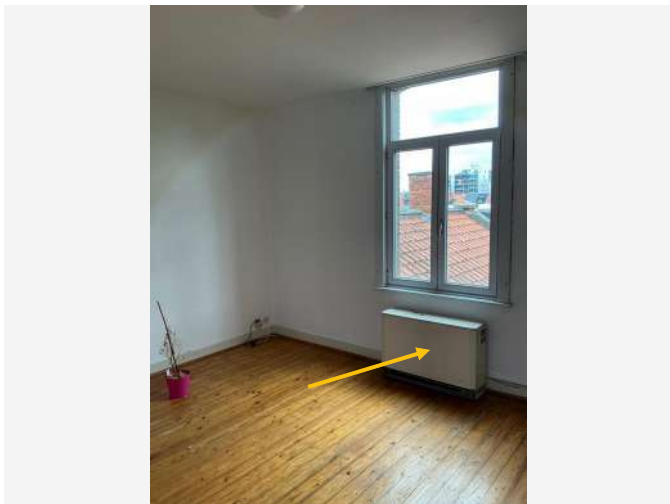
## Fiche 4: Verwarmingstoestellen

| Beschrijving | Notitie | Terug te vinden op plannen |
|---|---|---|
| Fiche 4: Verwarmingstoestellen | Verwarmingstoestellen kunnen aan binnenzijde mogelijks asbesthoudende dichtingen en pakkingen bevatten. Destructief Onderzoek voor verwijdering is noodzakelijk. | Plan 1.1: App 101 |

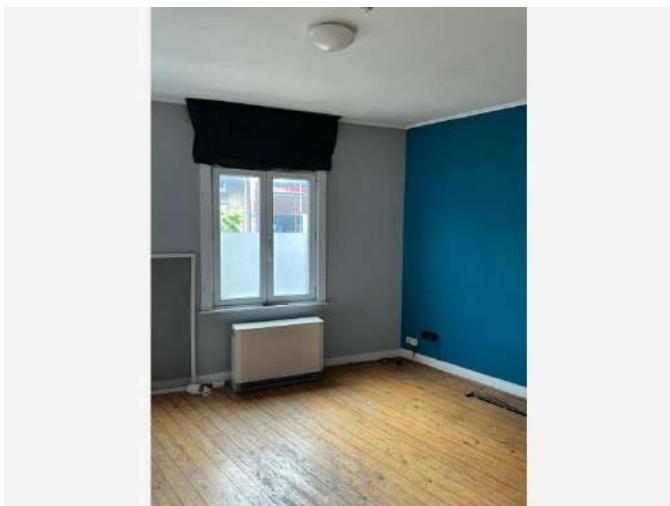
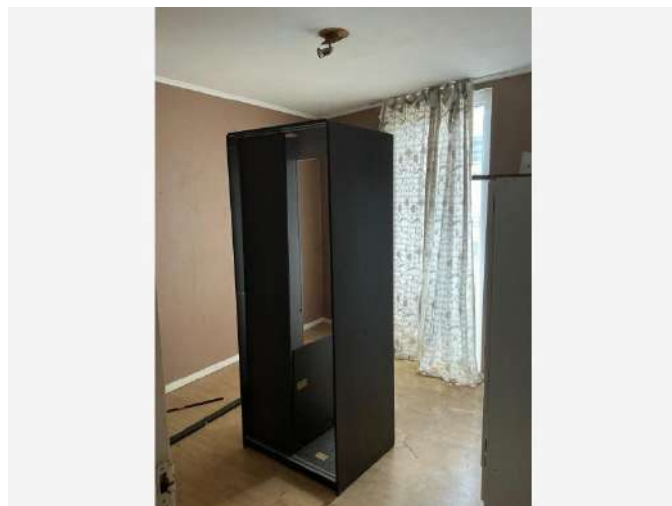
## Fiche 3: Pleisterwerk muren

Geen asbest

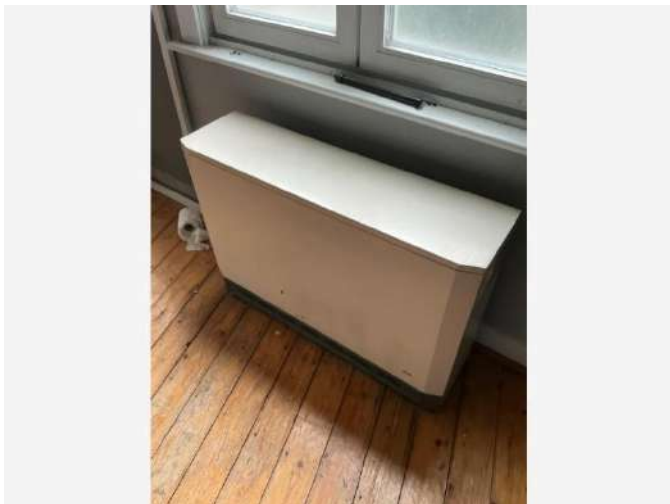
## Fiche 4: Verwarmingstoestellen

| Beschrijving | Notitie | Terug te vinden op plannen |
|---|---|---|
| Fiche 4: Verwarmingstoestellen | Verwarmingstoestellen kunnen aan binnenzijde mogelijks asbesthoudende dichtingen en pakkingen bevatten. Destructief Onderzoek voor verwijdering is noodzakelijk. | Plan 1.1: App 102 |

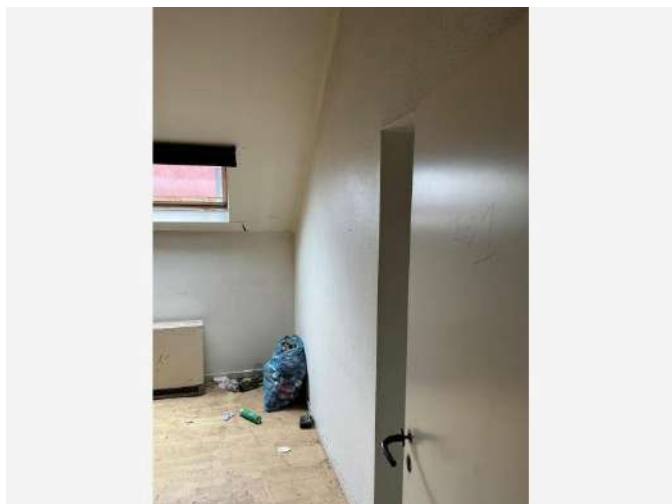
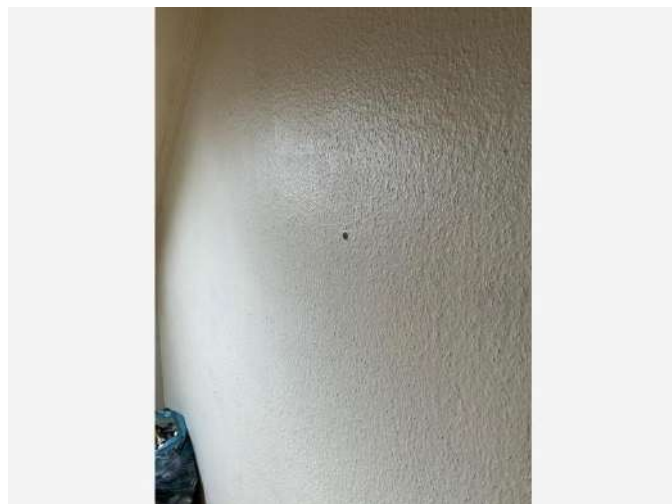
## Fiche 3: Pleisterwerk muren

Geen asbest

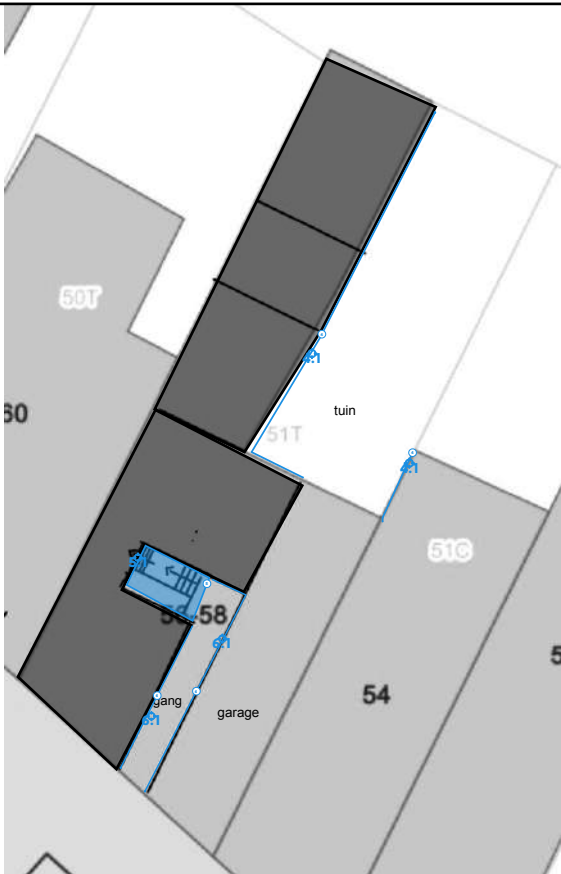
# Plan 1.1: +0

7 mastiek aan alle ramen en deuren op elk verdiep

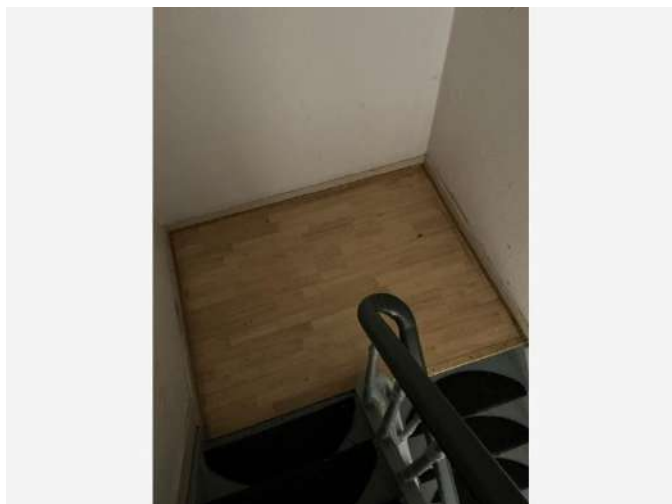
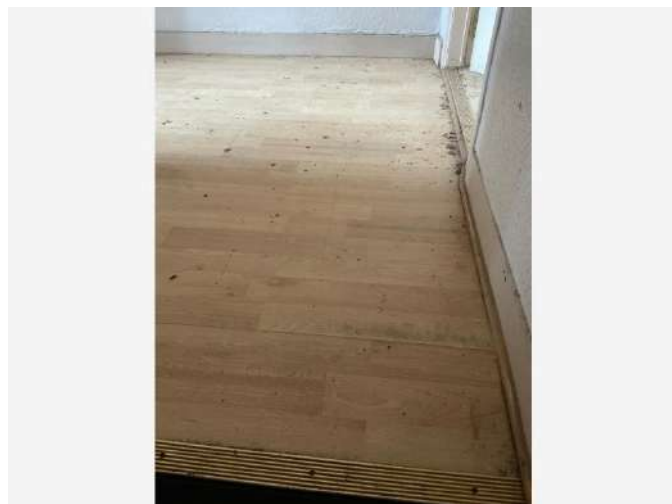
Niet asbestverdachte laminaat vloerbedekking.

Mogelijk zit er onder deze vloerafwerking nog een oude vloerbedekking.

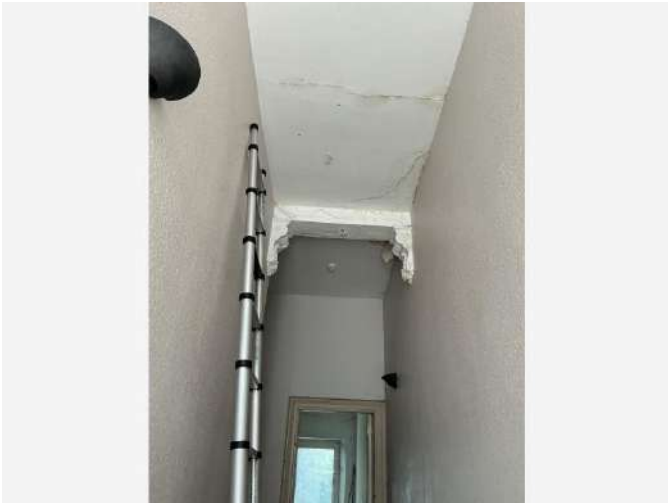
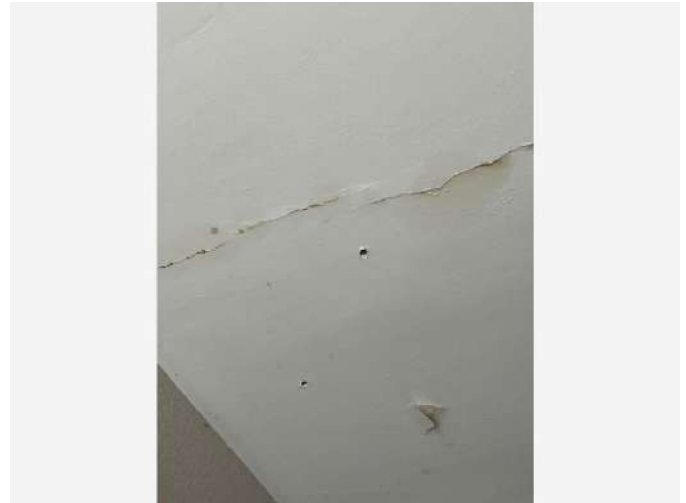
## Fiche 3: Pleisterwerk plafonds

Geen asbest

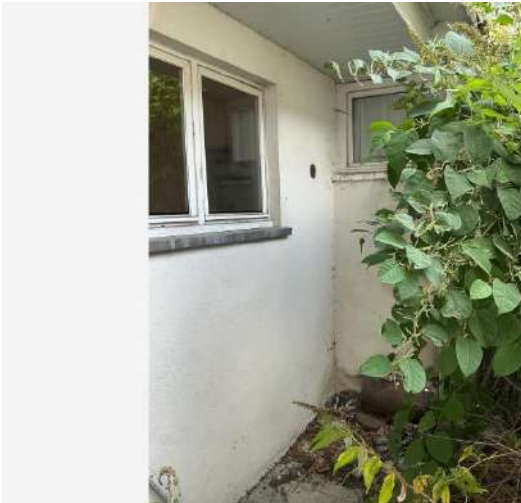
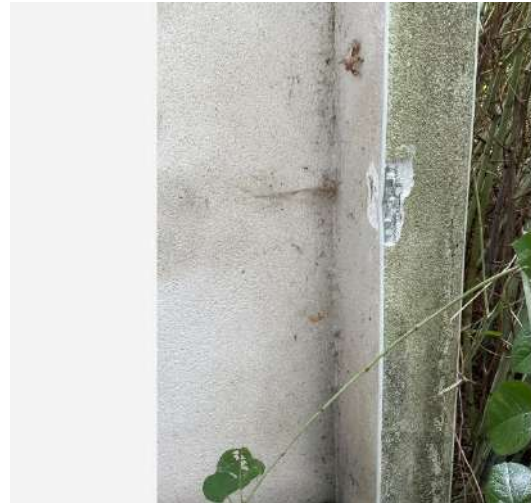
## Fiche 4: Crepi gevelbekleding

Geen asbest

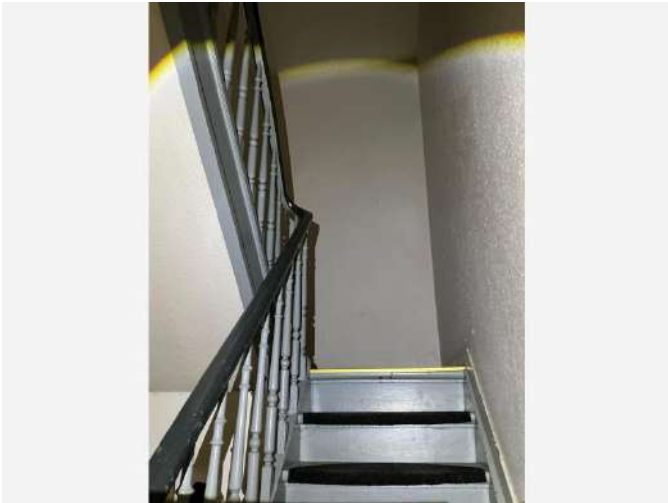
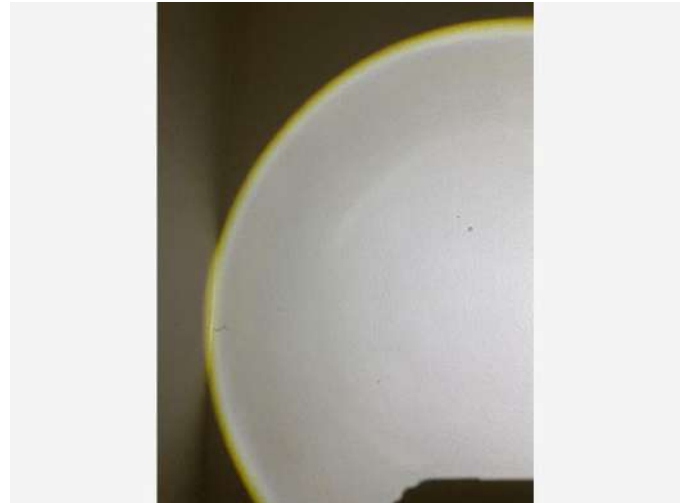
## Fiche 5: Pleisterwerk traphal

Geen asbest

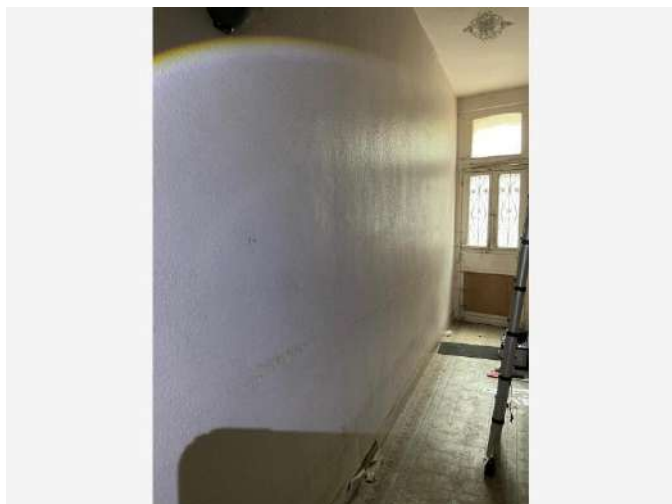
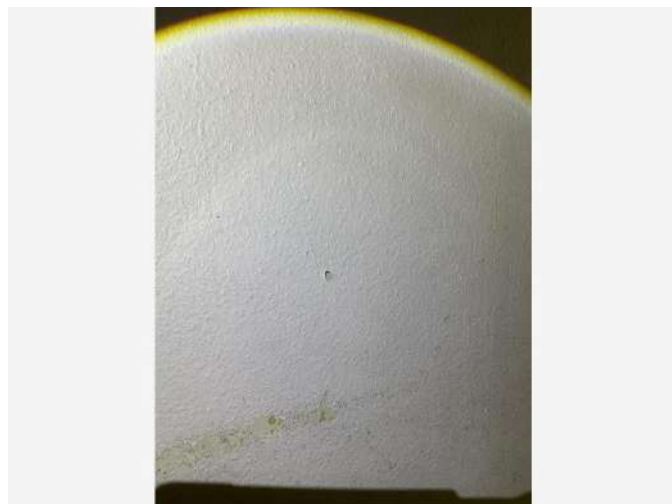
## Fiche 6: Pleisterwerk muren

Geen asbest

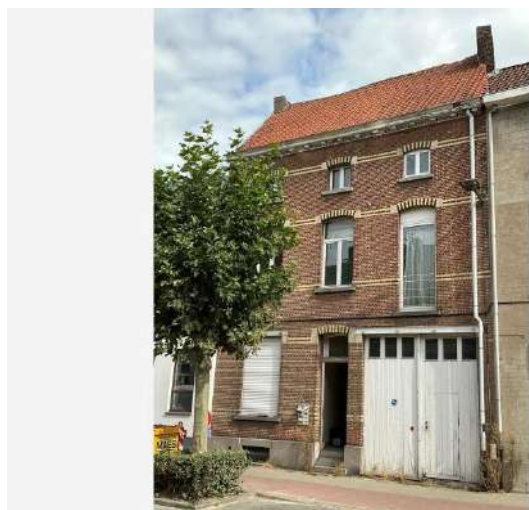
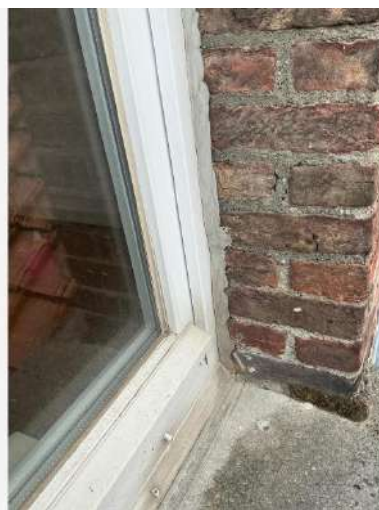
### Fiche 7: Afdichtingskit buitenschrijnwerk

| Beschrijving | Notitie | Terug te vinden op plannen |
|---|---|---|
| Fiche 7: Afdichtingskit buitenschrijnwerk | De afdichtingskit/mastiek tussen de gevel en het buitenschrijnwerk in het te onderzoeken gebouw wordt niet als asbestverdacht beschouwd. Het betreft geen mastiek of kit met een relatief harde of pasta-achtige structuur. Dit geldt eveneens voor de afdichtingskit tussen het glas en de raam- of deurprofielen. Er blijft echter steeds een mogelijkheid dat zich onder een niet-verdachte kit/mastiek alsnog verdachte kit/mastiek bevindt die nadien is overgekit. Voorzichtigheid bij renovatiewerken is daarom steeds aangewezen. Indien verdachte mastiek aanwezig onder de bovenste mastiek, staalname! | Plan 1.1: +0 |

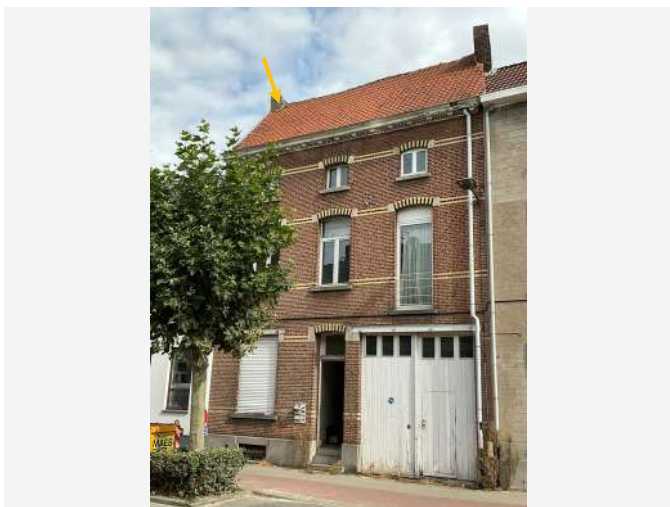
## Fiche 8: Rookgaskanalen

| Beschrijving | Notitie | Terug te vinden op plannen |
|---|---|---|
| Fiche 8: Rookgaskanalen | - | Plan 1.7: Dak |
