Asbestinventarisatetest

Molenheide 140, 2242 Zandhoven

Attestnummer : 20230207-000439.000

Uitgegeven op : 07.02.2023

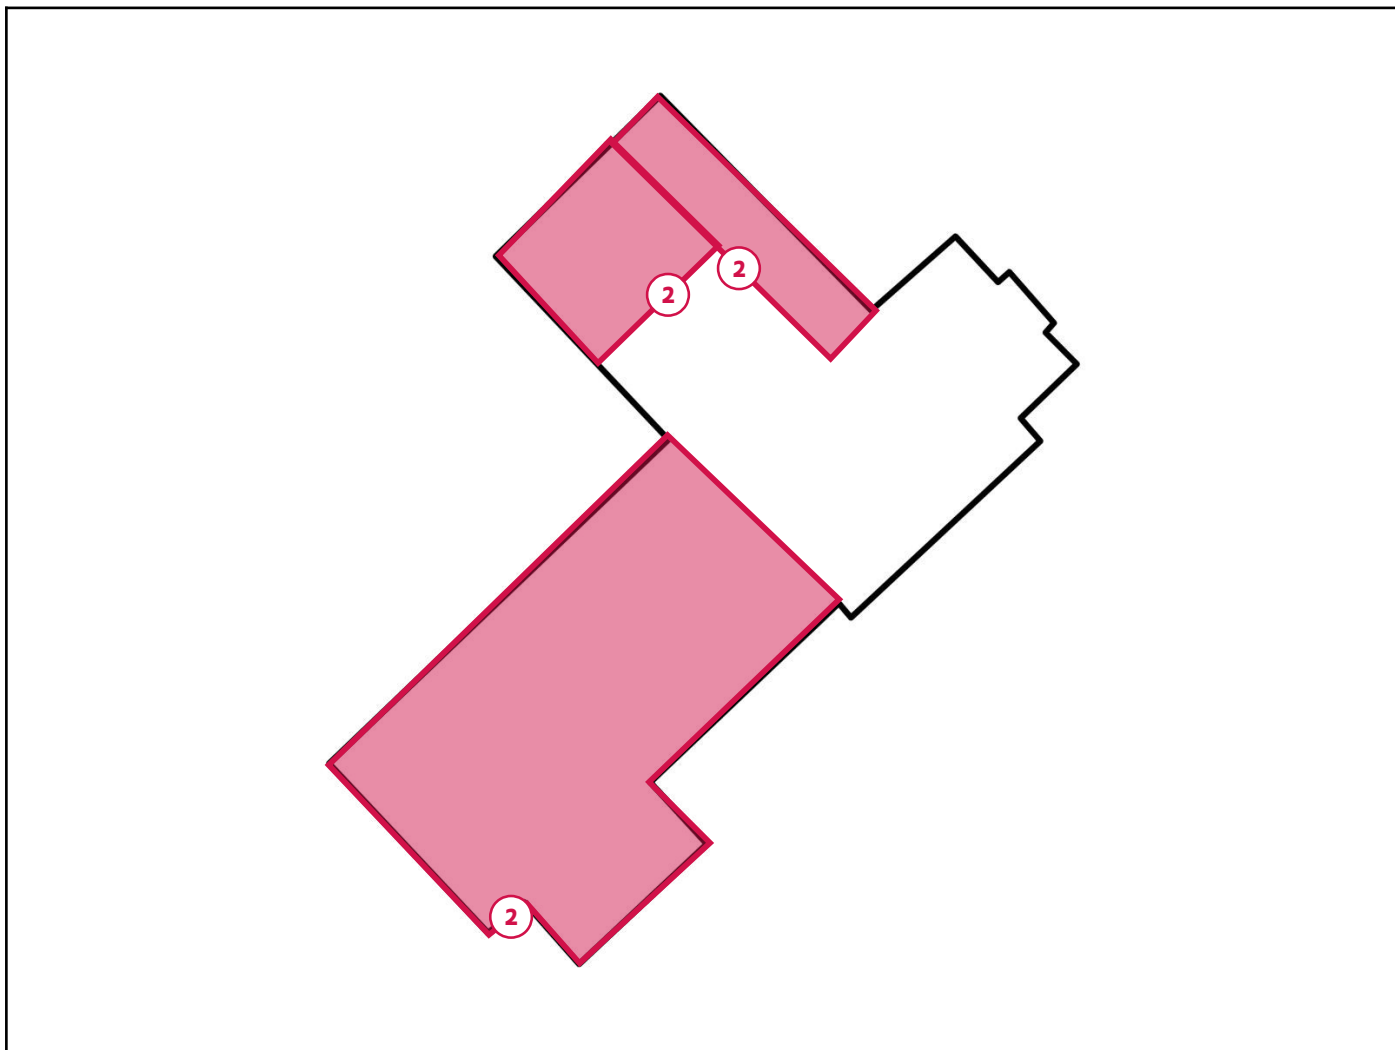
Plan 2.3: Dak

| Beschrijving | Type | Actie |
|---|---|---|
| 2. Golfplaten schuur | Asbestmateriaal | Dringend verwijderen |

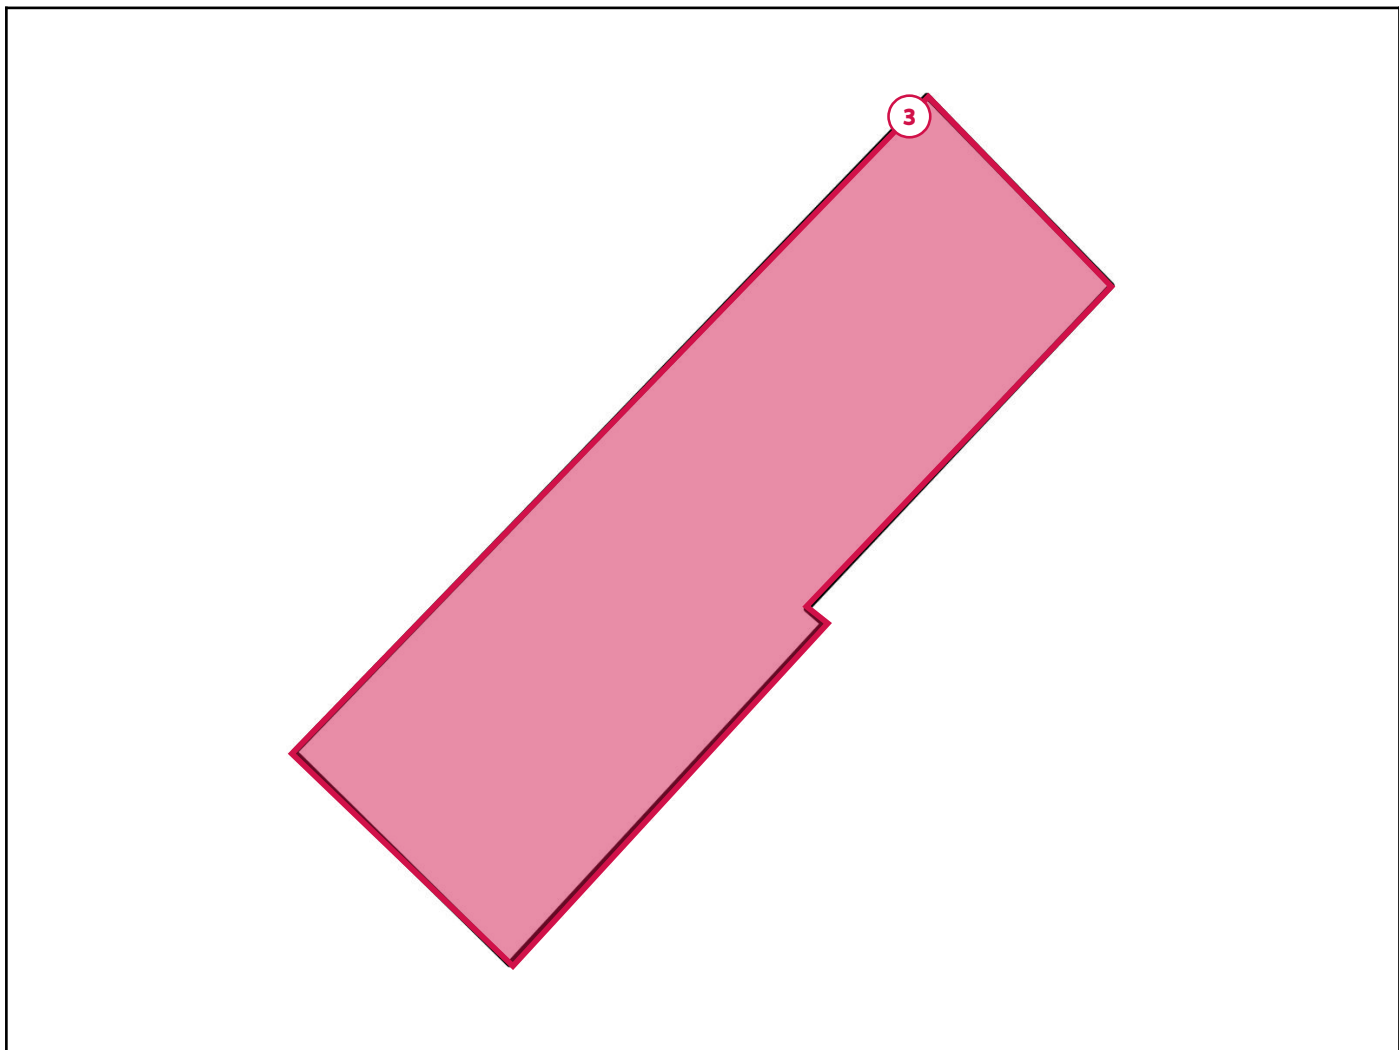
Plan 4.1: Dak

| Beschrijving | Type | Actie |
|---|---|---|
| 3. Golfplaten afdak | Asbestmateriaal | Dringend verwijderen |

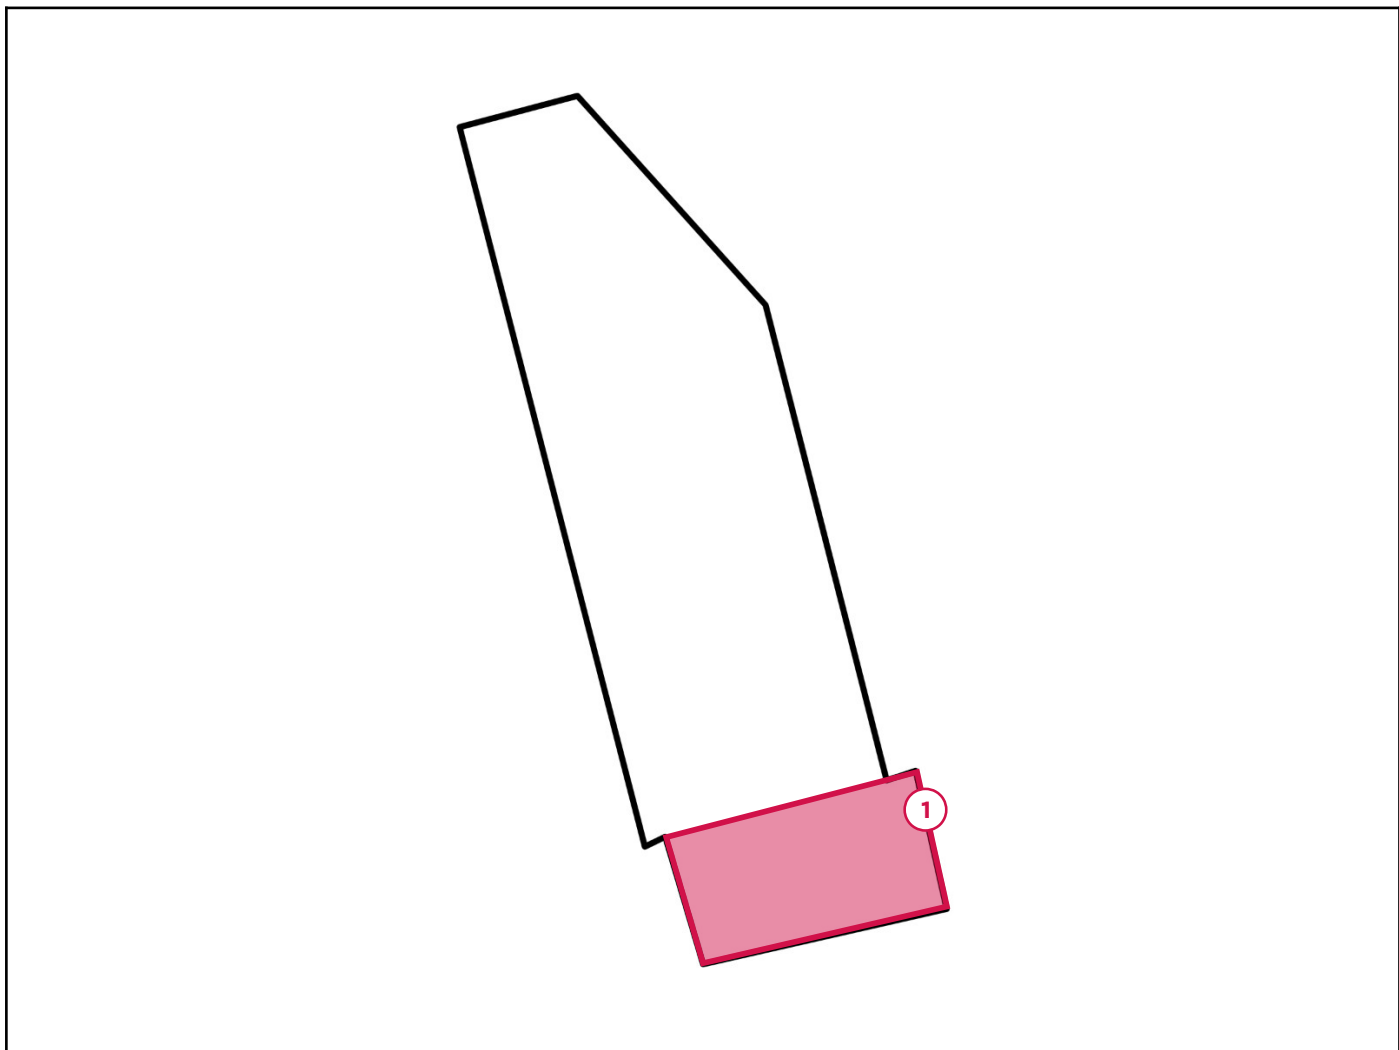
Legende van plan 5.1: Dak

| Beschrijving | Type | Actie |
|---|---|---|
| 1. Golfplaten berging | Asbestmateriaal | Dringend verwijderen |

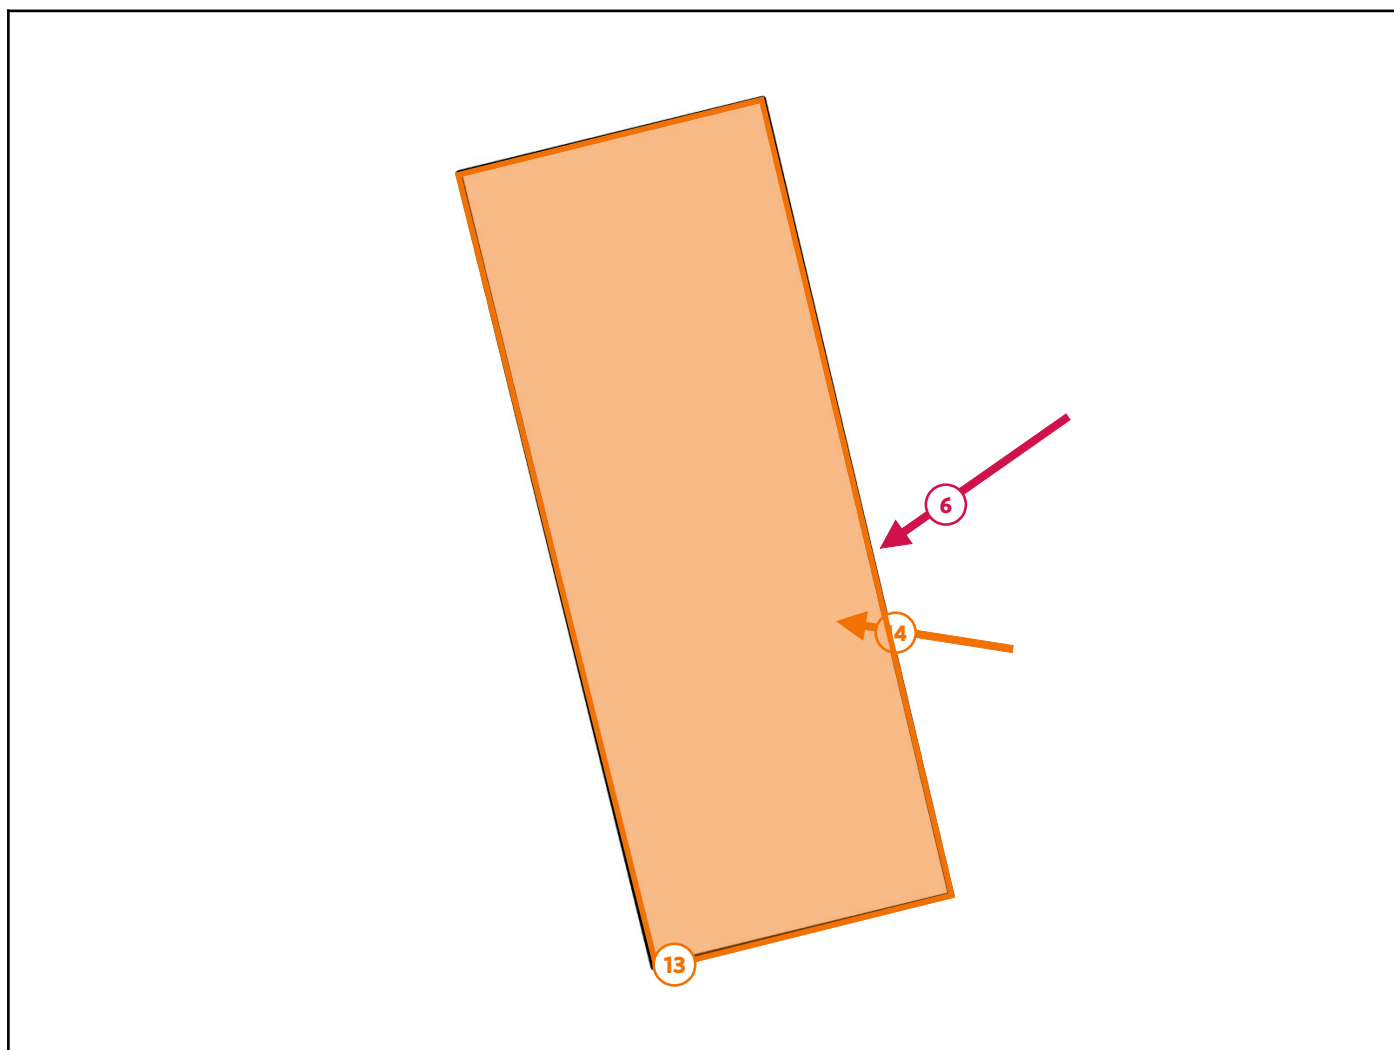
Plan 6.2: Dak

| Beschrijving | Type | Actie |
|---|---|---|
| 14. Rookgaskanaal | Asbestmateriaal | Verwijderen |

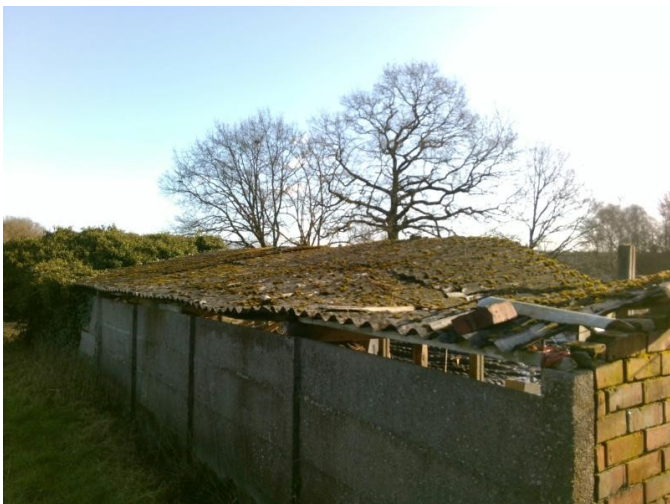
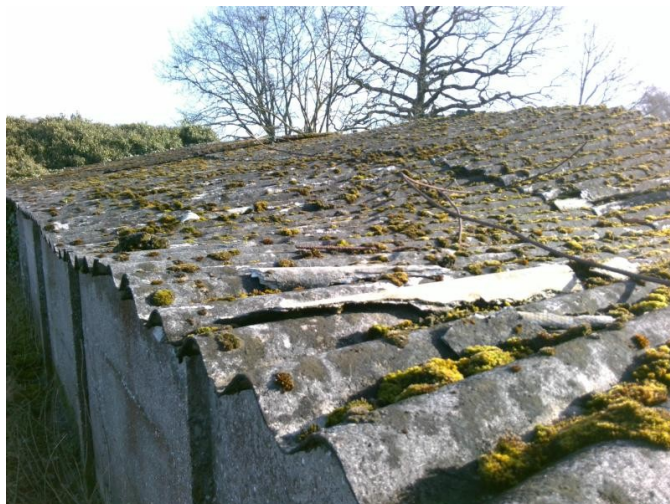
| Identificatiemethode | Vaststelling zonder monstername |

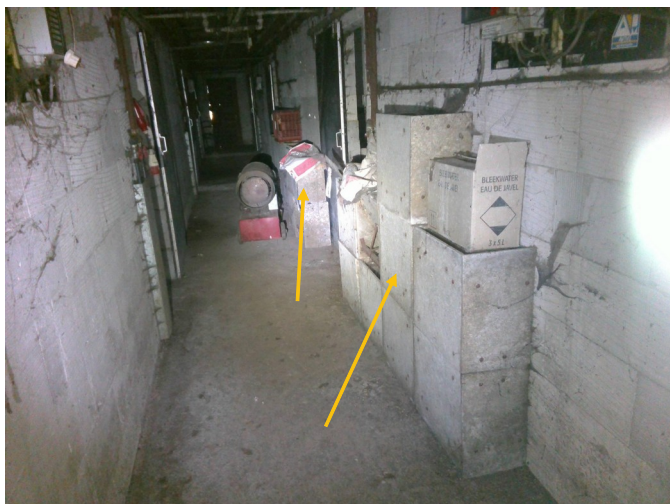
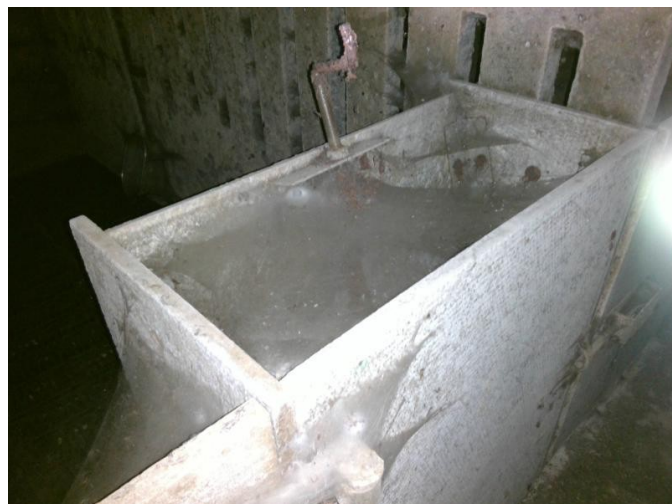
| Eenvoudig bereikbaar | Ja |

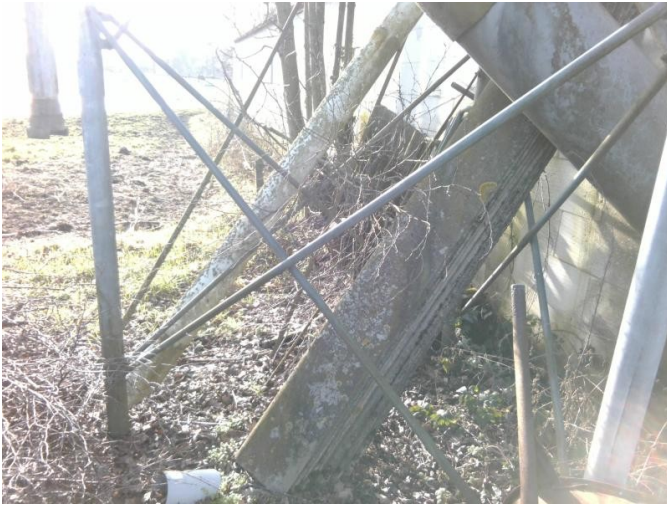
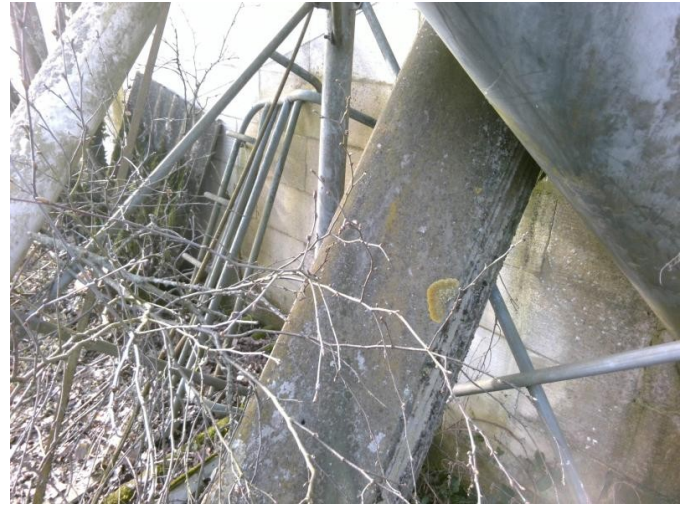
| Eenvoudig bereikbaar | Ja |

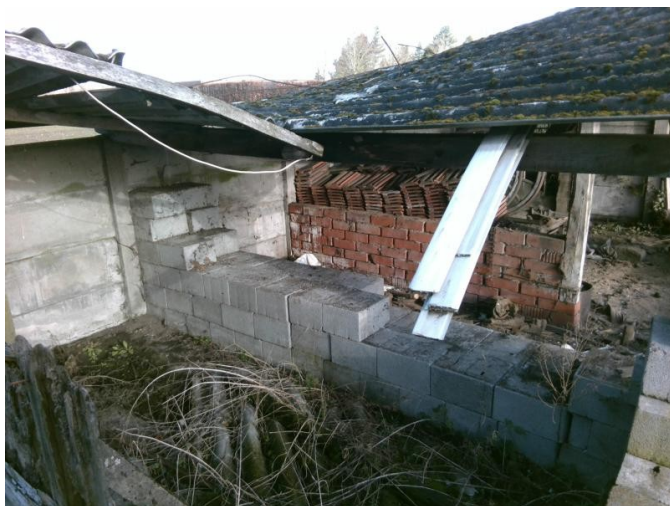
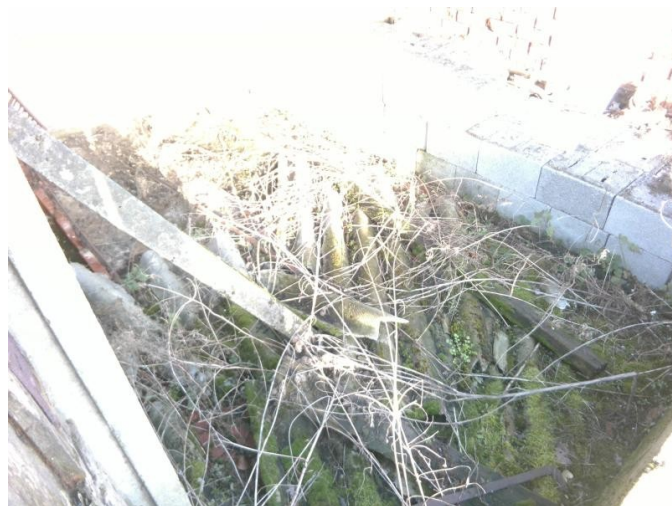
| Eenvoudig bereikbaar | Ja |

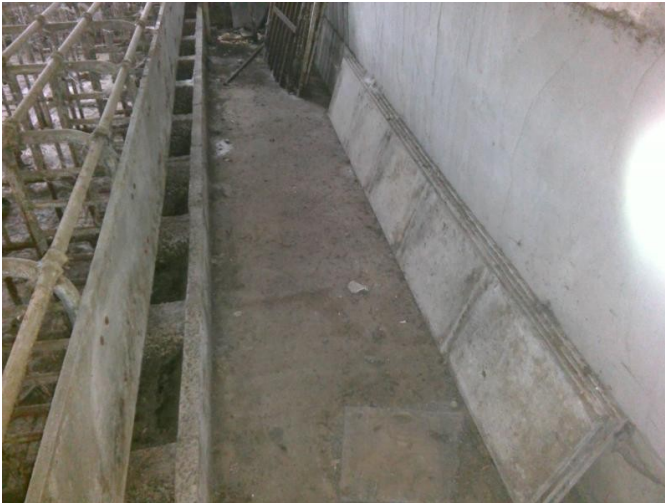
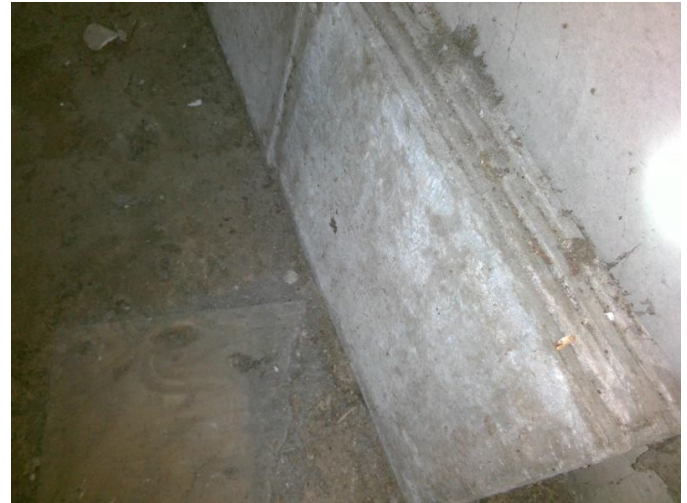
| Eenvoudig bereikbaar | Ja |

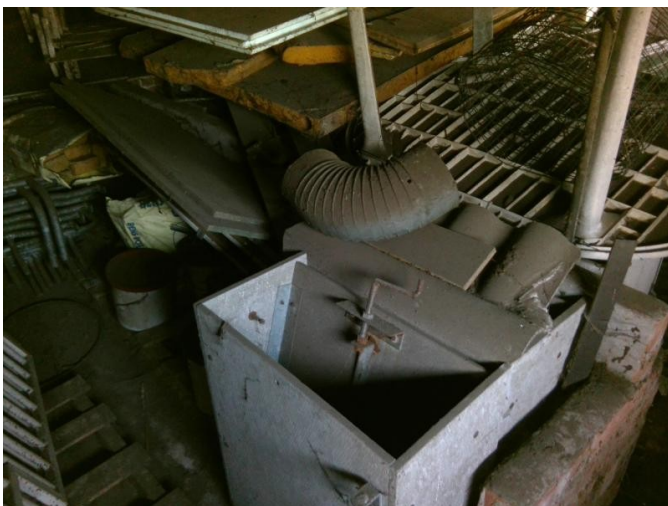
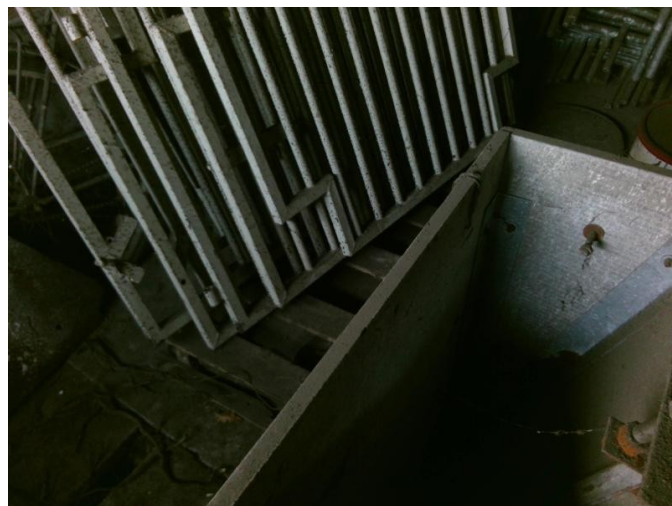
| Eenvoudig bereikbaar | Ja |

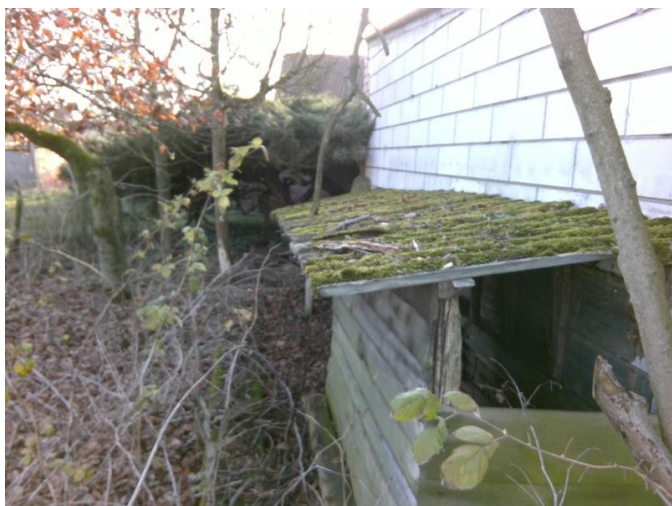
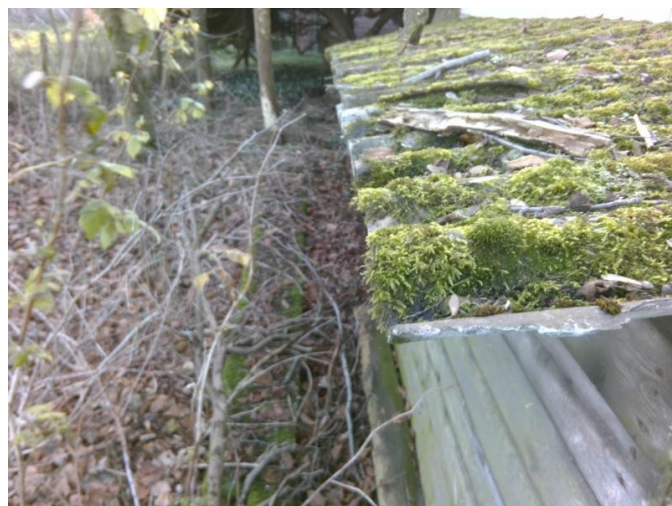
| Eenvoudig bereikbaar | Ja |

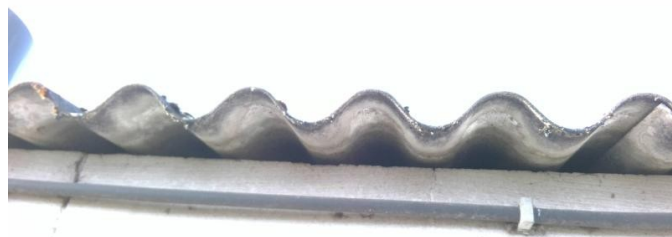
| Eindbeoordeling materiaalrisico | Verhoogd materiaalrisico en/of verhoogde kans op vezelvrijgave |

| Toestand van het materiaal | Matig beschadigd, matig verweerd |

| Beschrijving | Golfplaten varkensstal |

| Opmerking | Het dak bevat ook nokstukken. Deze zijn eveneens asbestverdacht. |

- Zorg voor een veilig beheer. Vermijd het beschadigen van het asbestmateriaal. Controleer de toestand jaarlijks op wijzigingen.

- Eenvoudige handelingen: enkel door erkend asbestverwijderaar
Laat, gezien de oppervlakte van het dak, de golfplaten verwijderen door een erkend asbestverwijderaar.

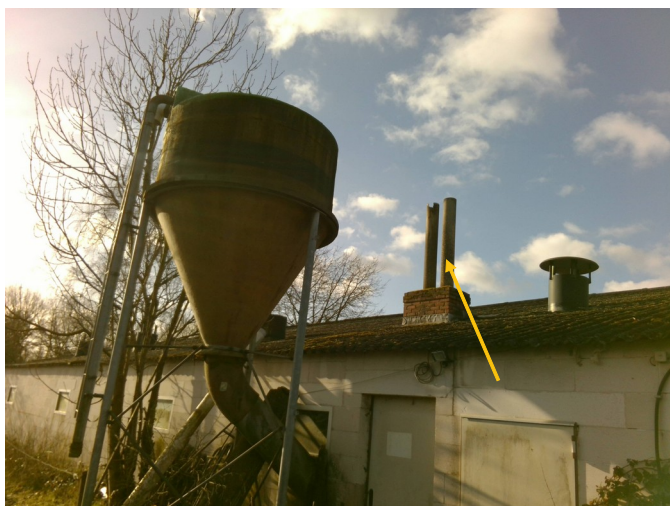
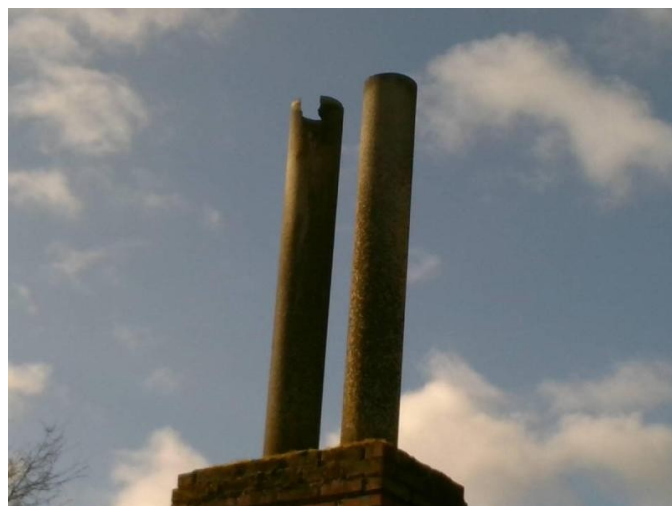
| Eindbeoordeling materiaalrisico | Verhoogd materiaalrisico en/of verhoogde kans op vezelvrijgave |

| Toestand van het materiaal | Matig beschadigd, matig verweerd |

| Beschrijving | Rookgaskanaal |

- Zorg voor een veilig beheer en verwijder dit asbestmateriaal wanneer het bij werken eenvoudig bereikbaar wordt. Controleer de toestand jaarlijks op wijzigingen.

- Eenvoudige handelingen: mag via doe-het-zelf of door werknemer(s) met opleidingsattest eenvoudige handelingen
Laat de buizen verwijderen door een aannemer met opleidingsattest eenvoudige handelingen.

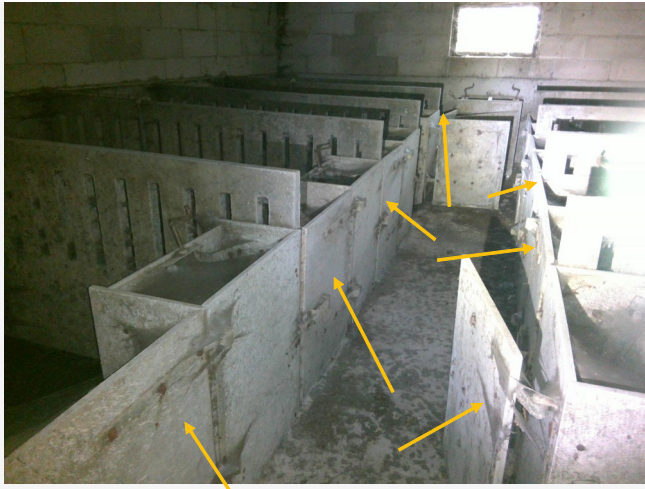
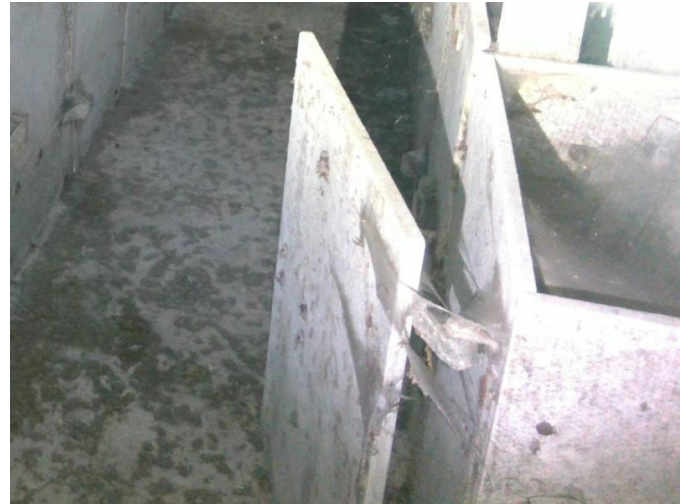
Het asbestmateriaal valt onder de mijlpaal van 2040.

- Verwijder dit asbestmateriaal zo snel mogelijk. Volg de toestand goed op.

- Eenvoudige handelingen: enkel door erkend asbestverwijderaar
Laat, gezien de hoeveelheid, de toepassing verwijderen door een erkend asbestverwijderaar.

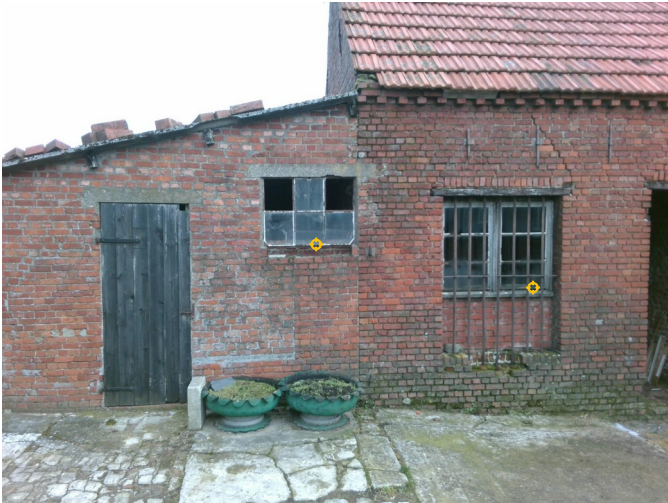
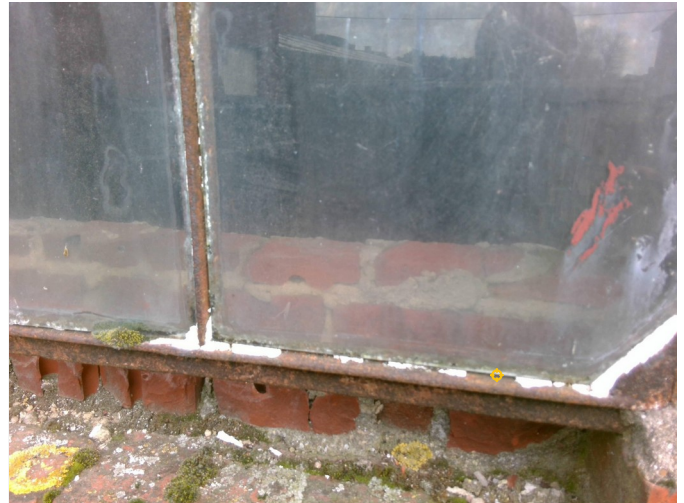
Fiche 23: Mastiek stalen ramen

Geen asbest

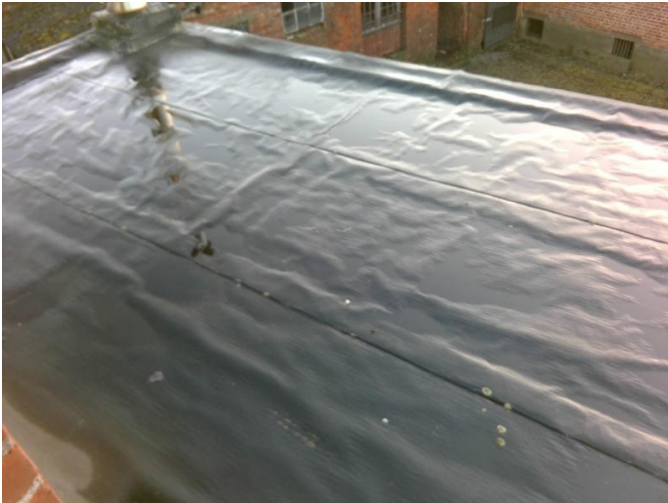
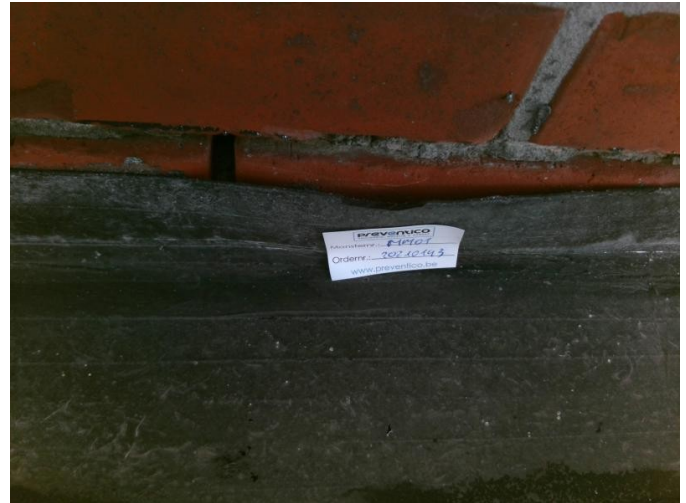
Fiche 25: Roofing plat dak

Geen asbest

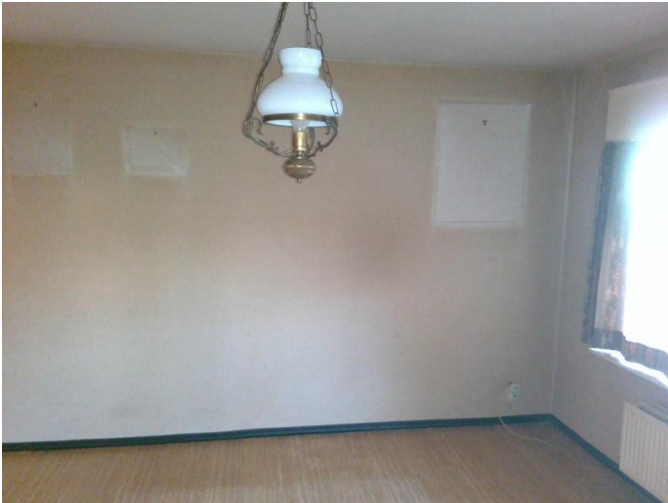
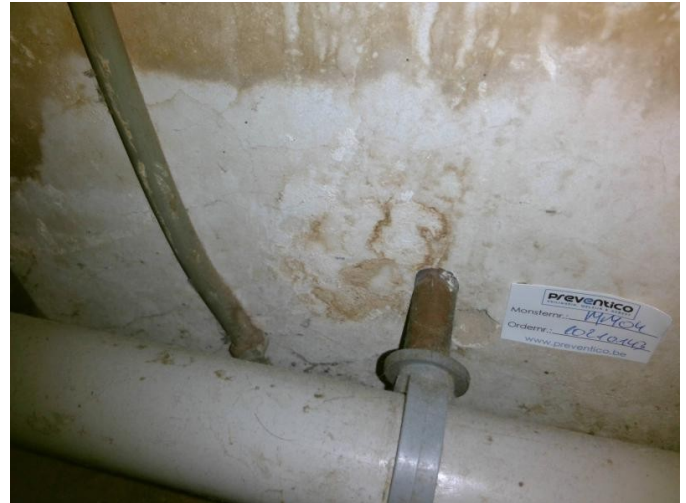
Fiche 27: Pleister wand verdiep

Geen asbest

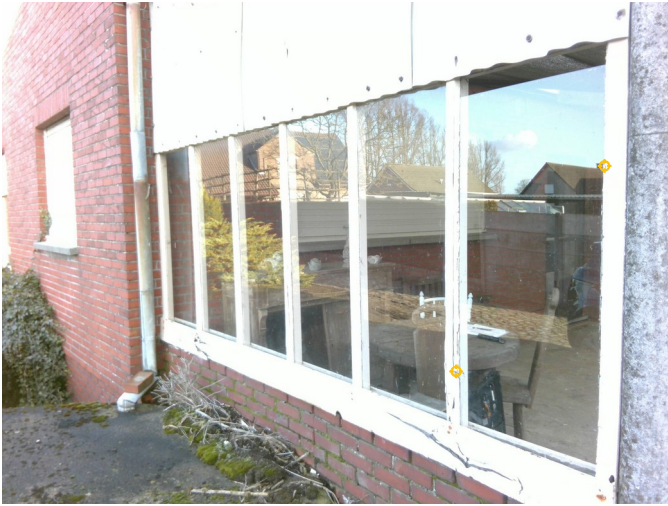
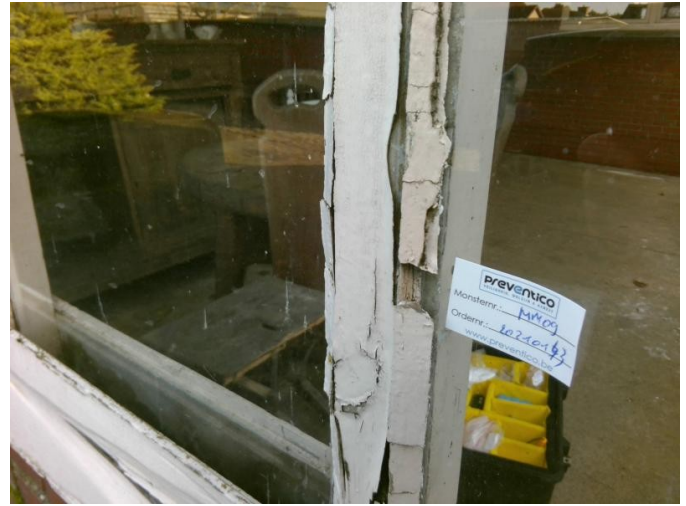
Fiche 31: Mastiek ramen

Geen asbest

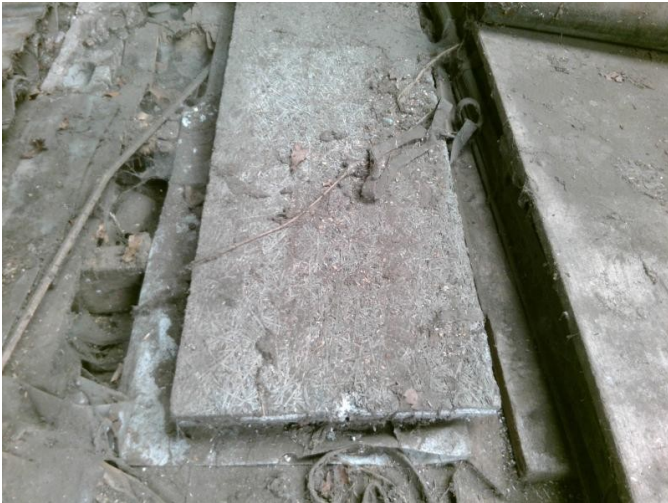
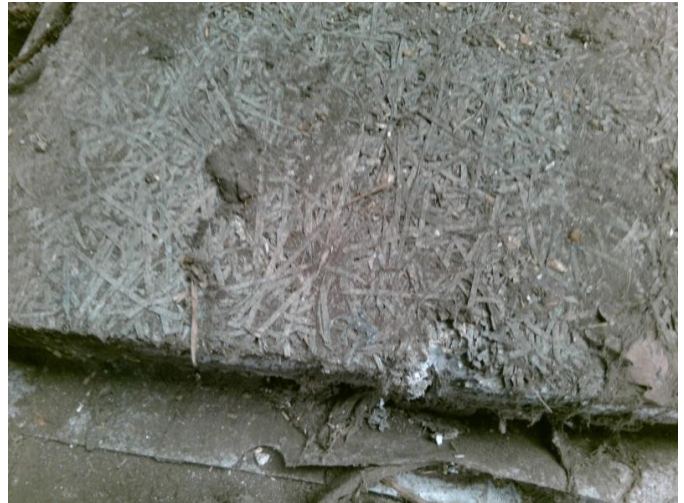
Fiche 33: Houtvezelplaat

Geen asbest
