# Asbestinventarisatetest

Komenseweg 73, 8902 Ieper

Attestnummer : 20260713-000027.000

**Niet-asbestveilig**

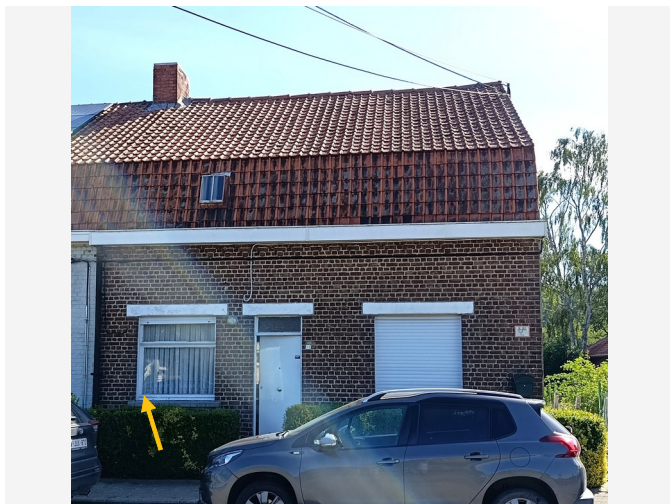
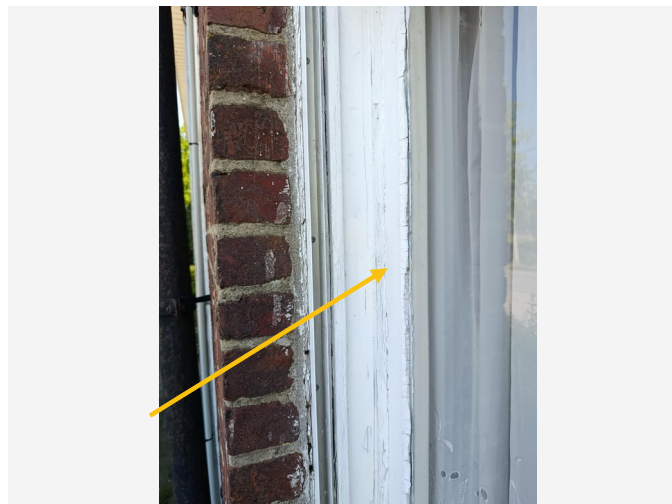
| Opmerking | Oude kit nog aanwezig |

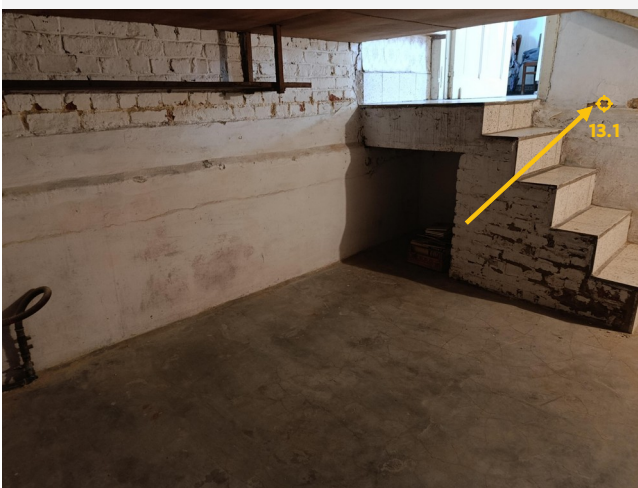
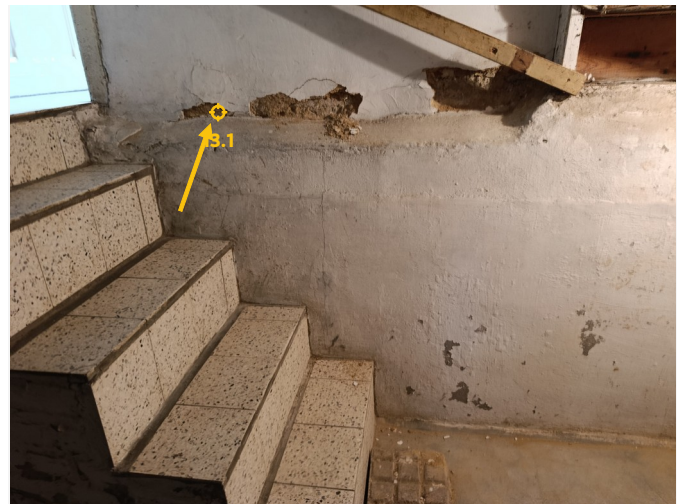
## Fiche 13: Cimentage kelder

Geen asbest

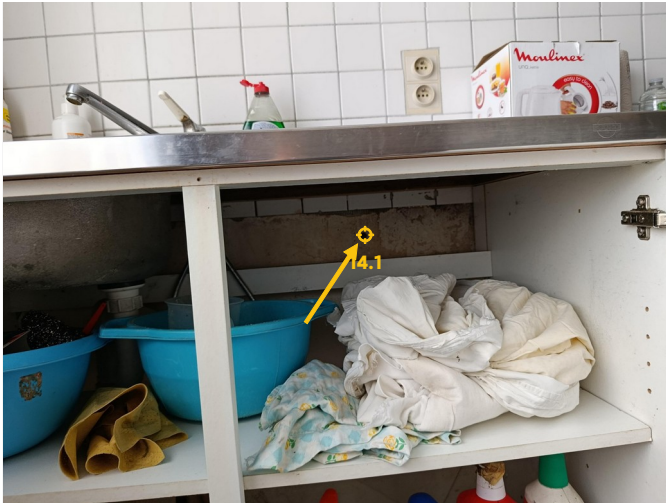
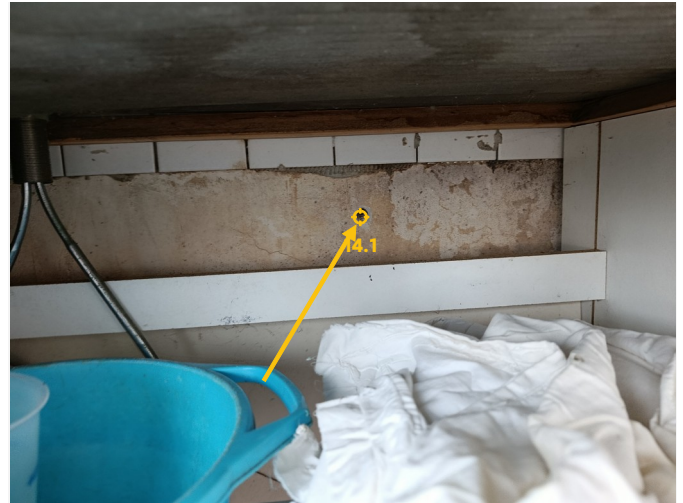
## Fiche 14: Pleisterwerk muren

Geen asbest

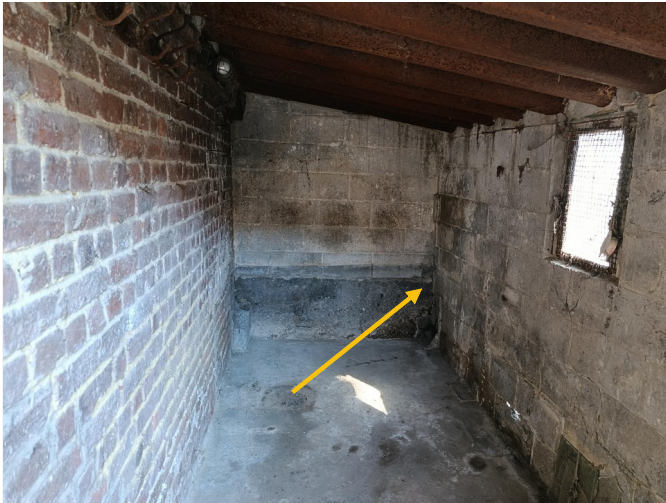
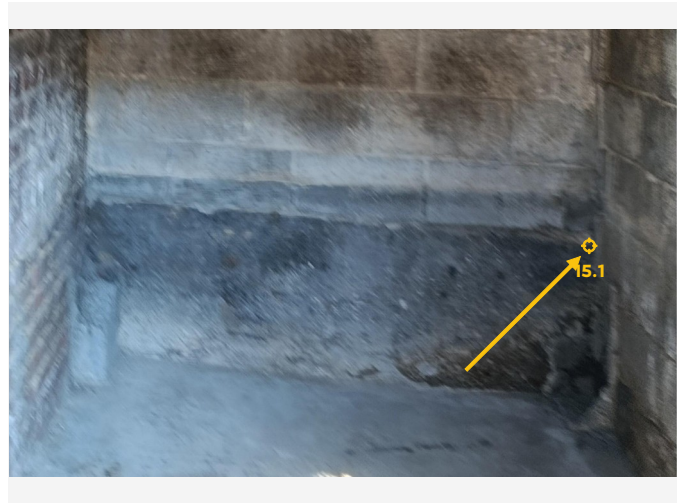
## Fiche 15: Cimentage binnen

Geen asbest

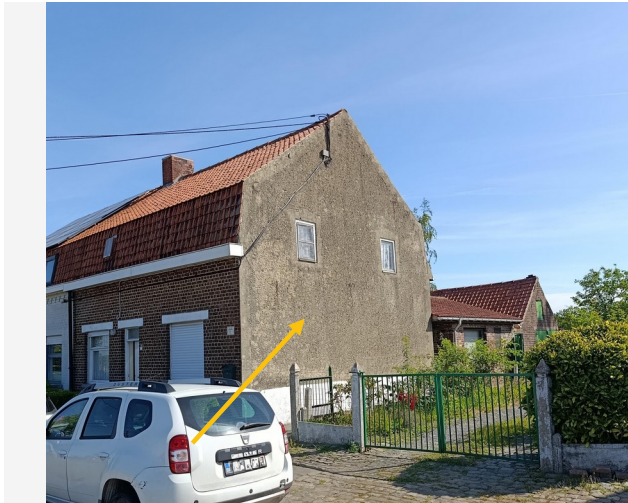
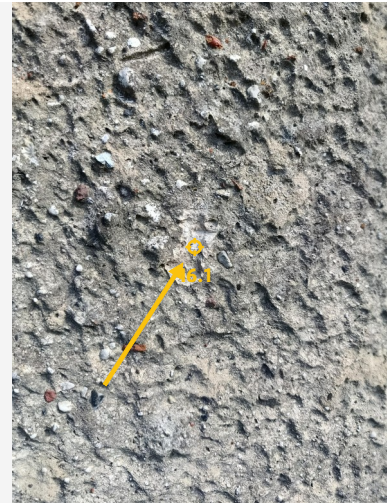
## Fiche 16: Cimentage buitenmuren woning

Geen asbest

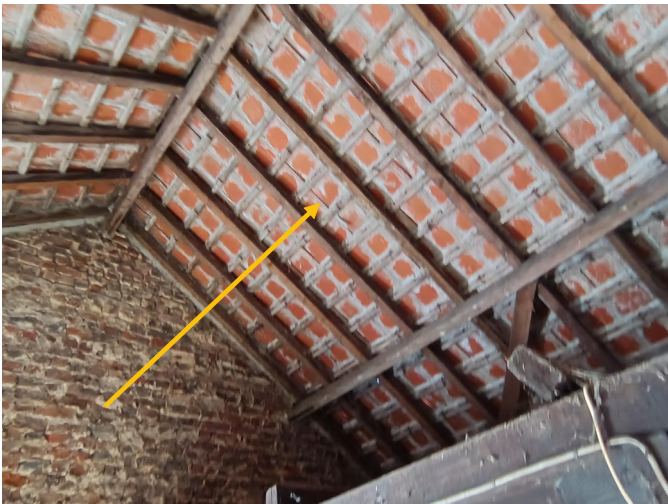
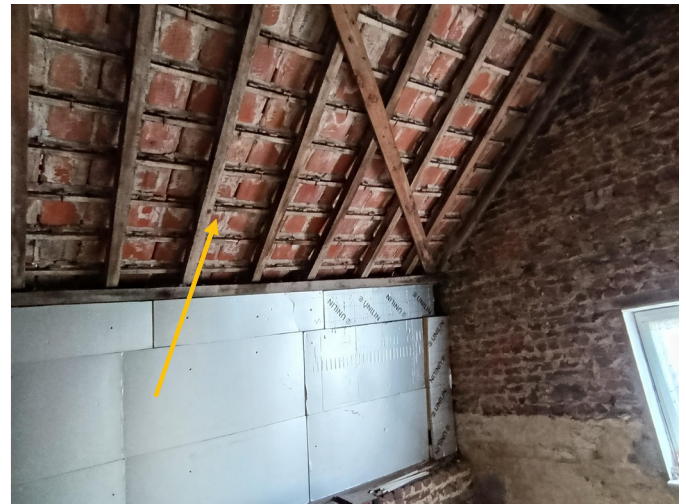
## Fiche 25: Geen onderdak aanwezig hoofdvolume

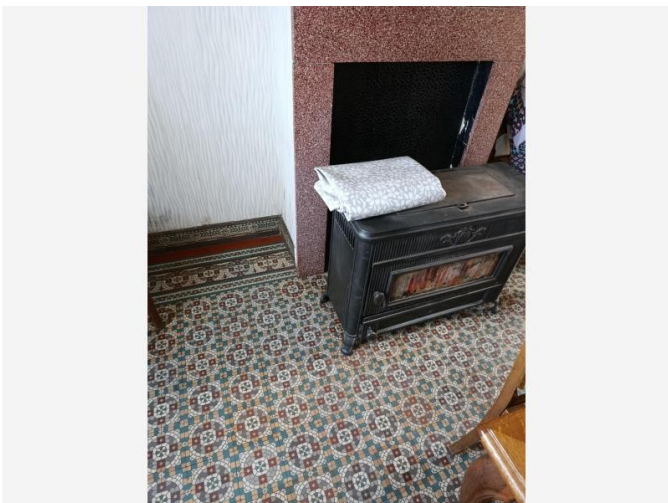
| Beschrijving | Notitie | Terug te vinden op plannen |
|---|---|---|
| Fiche 26: Geen stookketel aanwezig | Woning wordt verwarmd met kolenkachel. | - |

## Fiche 26: Geen stookketel aanwezig
