Photo 1 – Relevé photographique réalisé dans le cadre du PPAS 35 - Situation de fait 1990

SOUS-SOL - UNITE N°1

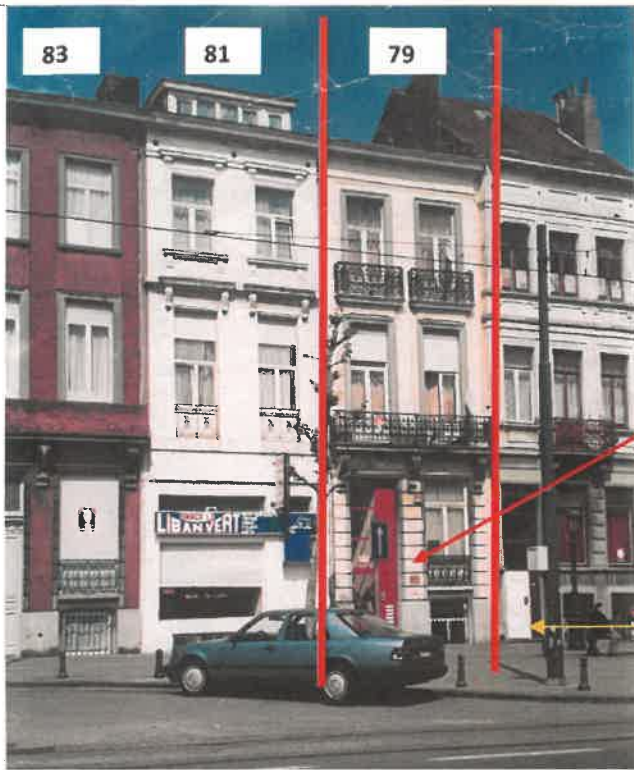
Photo 2 - Juin 2004

- Les menuiseries d'origine ont déjà été remplacées.

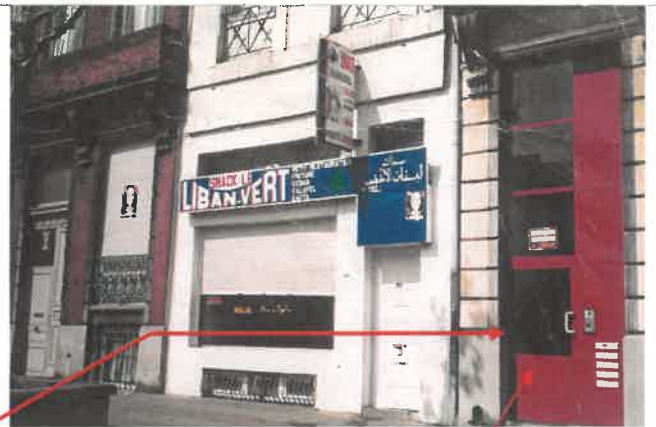
Photo 3 - Juin 2004

- Photos 2 et 3 prises dans le cadre du permis d'urbanisme du bien voisin (PU-33.472).
- Les menuiseries d'origine ont déjà été remplacées et elles s'apparentent à celles des voisins du n°77 qui dont la porte d'entrée a déjà été remplacée une nouvelle fois.

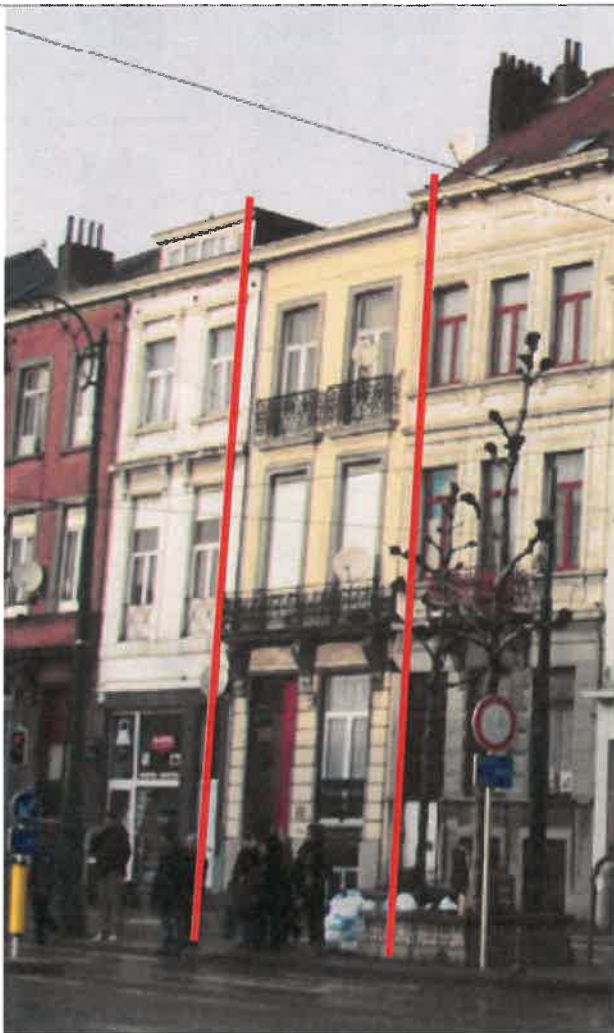
Photo 4 - janvier 2008 - Google©

- Vue actuel de la façade dont le projet vise à

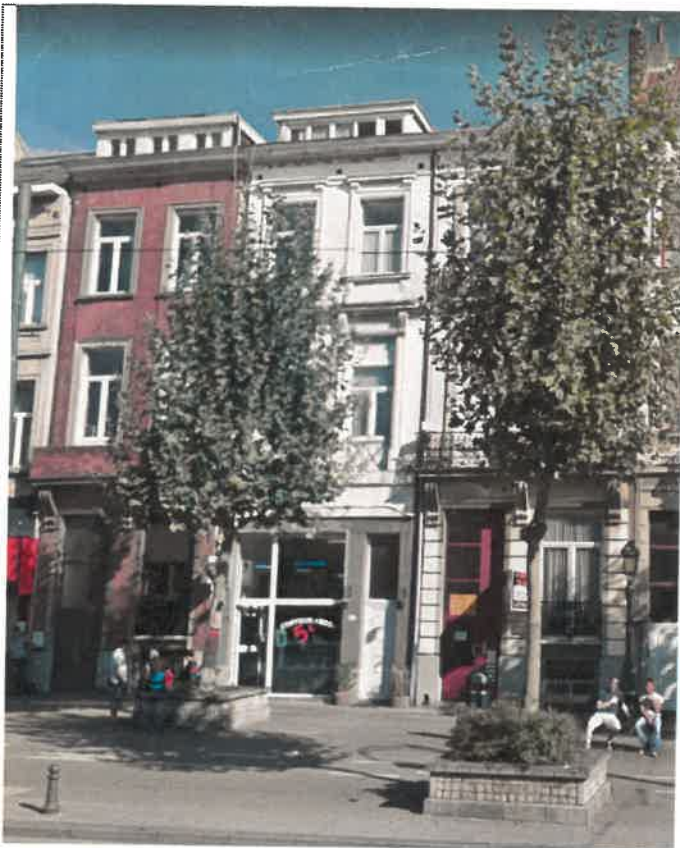
Photo 6 - septembre 2014 - Google©

- Le bien est en vente.
- Avec les deux maison à gauche, me bien forme un semble de 3 maisons dont les interventions devraient selon le PPAS s'harmoniser.

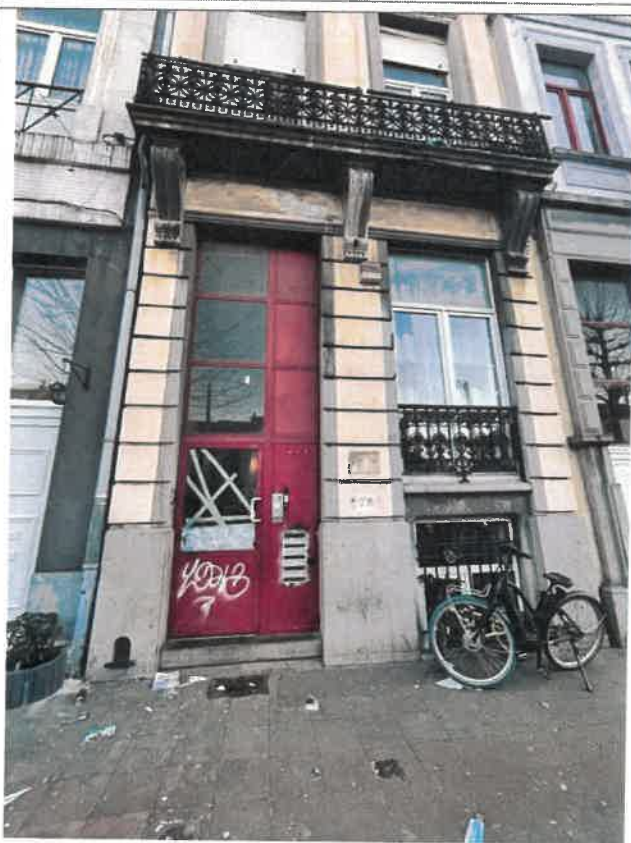
Photo 8

- Vue de l'état de délabrement de la façade.

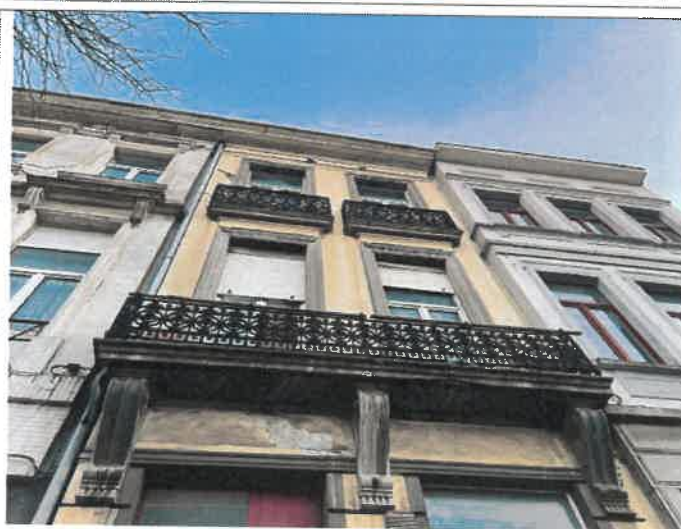
Photo 9

- Vue de l'état de délabrement de la façade.

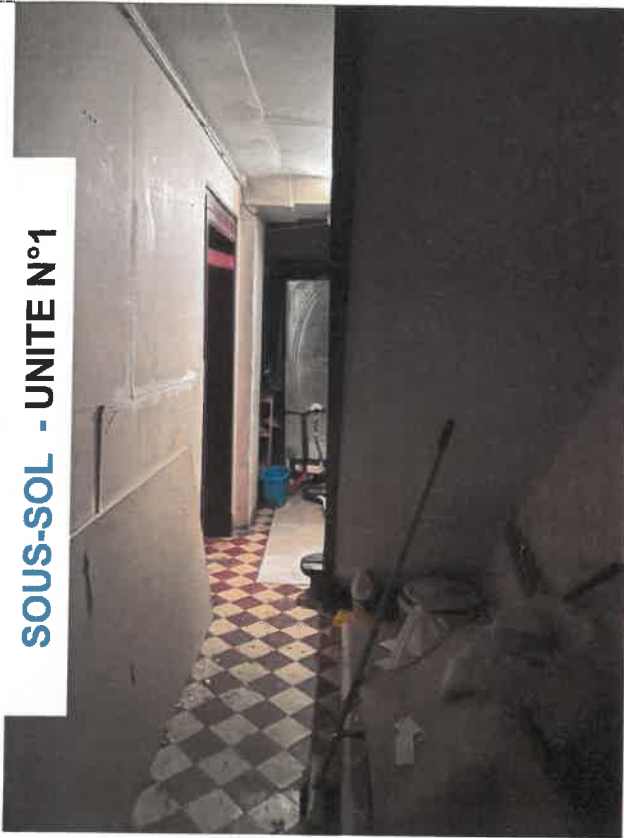
Photo 22

- Vue du dessous de l'escalier vers la rue.
- A gauche, la porte d'entrée de l'unité n°1 du sous-sol.

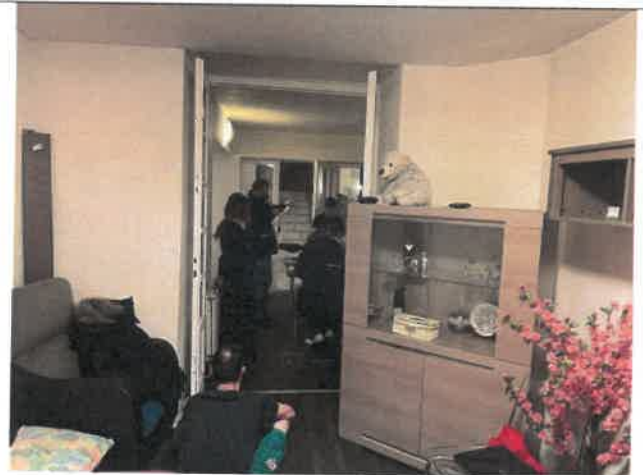
Photo 25

- Pièce centrale (salon) occupée par un monsieur seul.
- En arrière-plan, deux pièces supplémentaire en enfilade, soit la cuisine (avec chambre adjacente dans le prolongement de l'escalier) et la salle d'eau avec l'escalier menant au jardin.

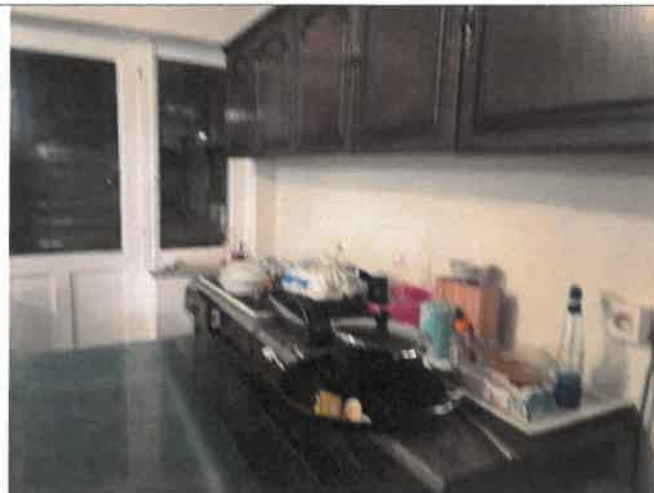
Photo 27

- Cuisine sommaire.

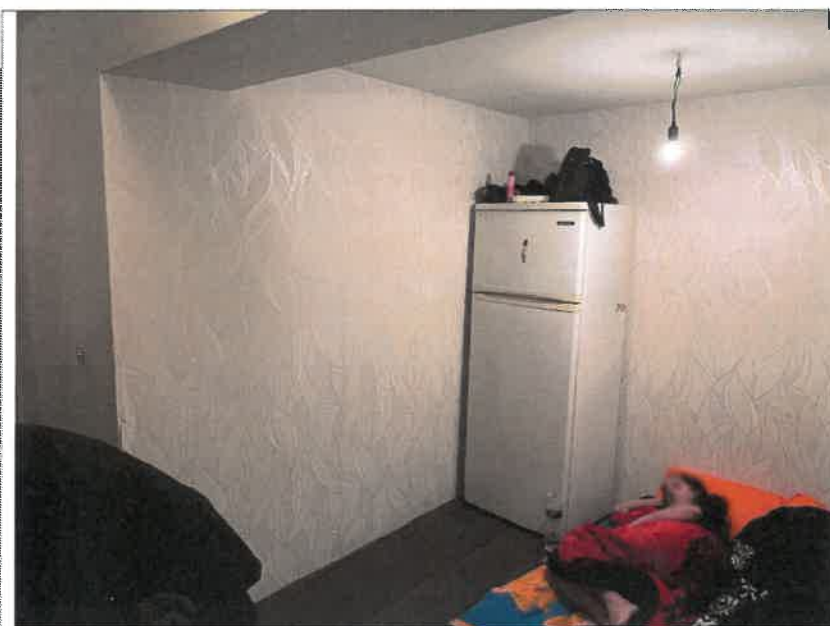
Photo 28

- Espace adjacent à la cuisine, aménagé en chambre et accueillant un couple.
- Il y a donc 8 personnes dans l'unité.

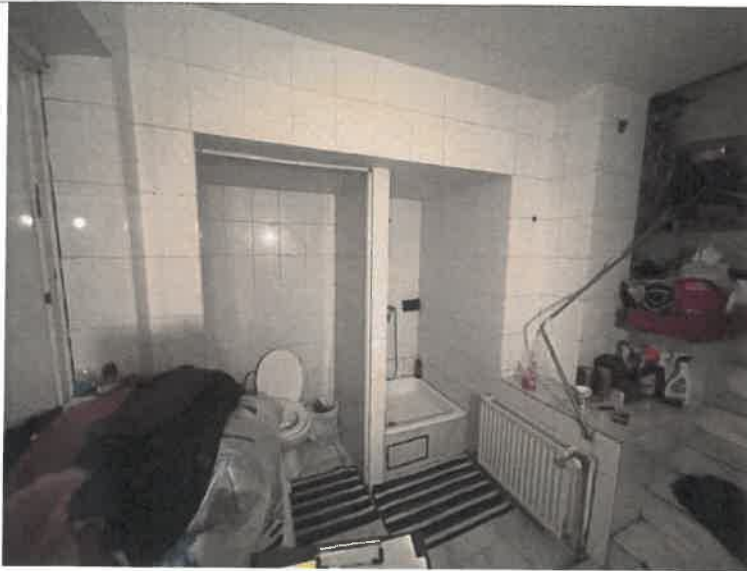
Photo 30

- Salle d'eau menant au jardin sans intimité (pour les 8 personnes résidant dans l'unité).
- Le volume accueillant la toilette et la douche a été excavé et le reste de la pièce est également située dans le 2^{ème} volume en infraction.

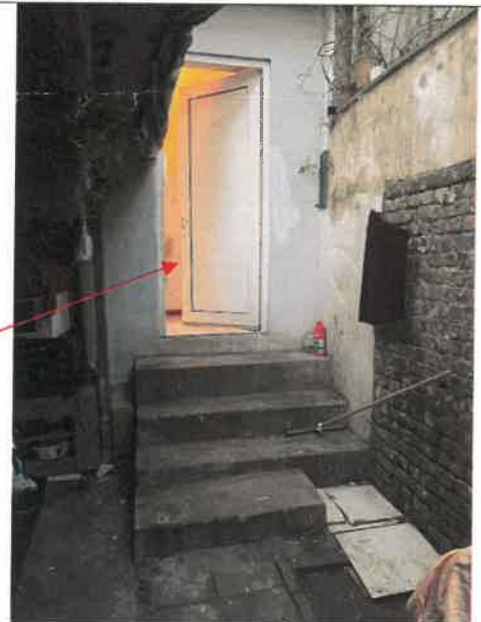
Photo 33

- Porte menant à la toilette de l'unité n°2 du rez-de-chaussée.

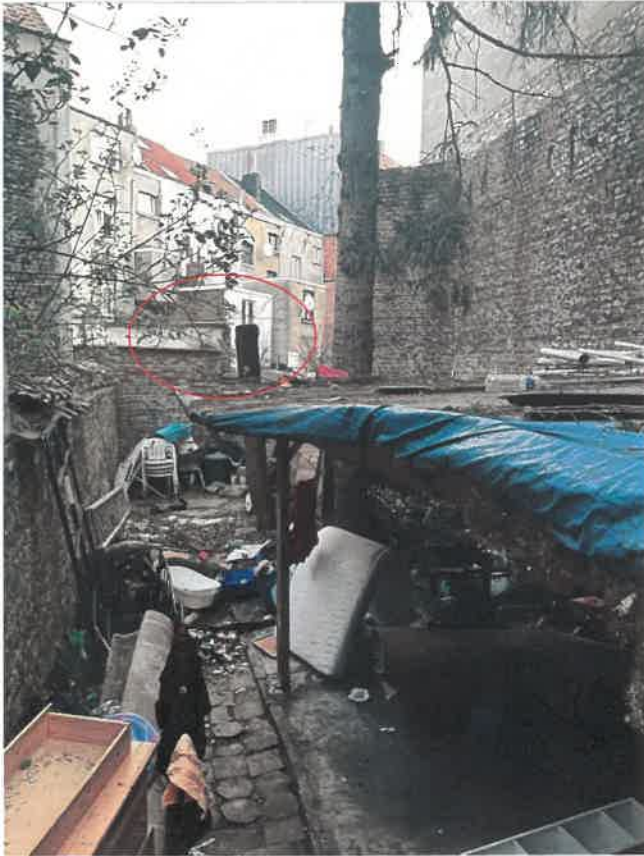
Photo 36

- Prise de vue à partir du dessus des marches de l'unité n°2.

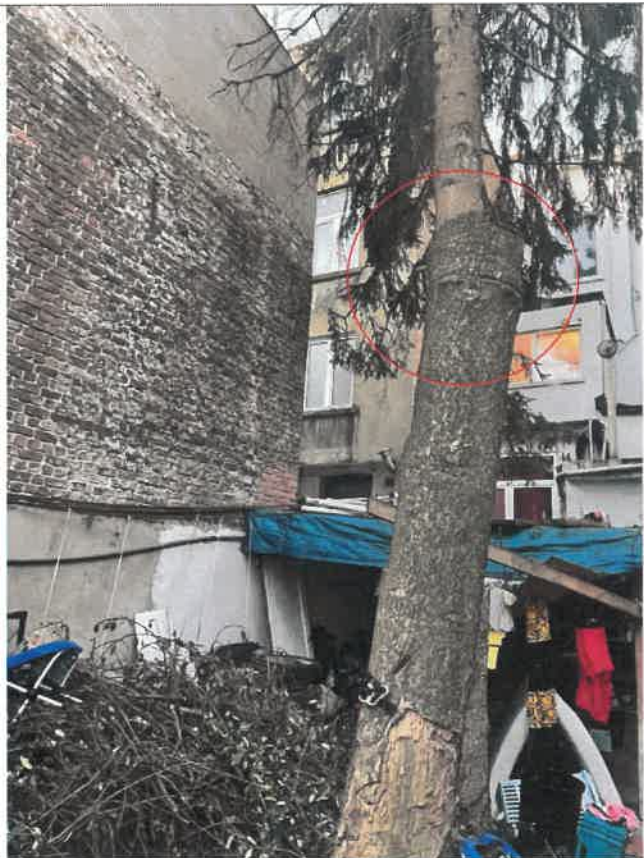
Photo 38

- Vue de l'arbre étêté avec d'autres branchages mais dont la ou les souches n'ont pu être trouvées.

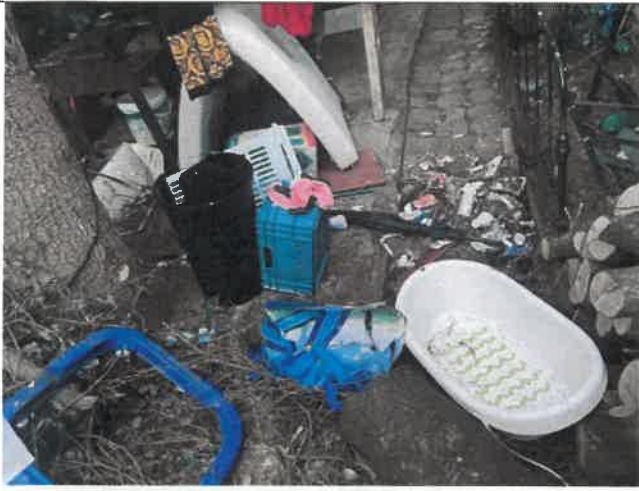
Photo 40 - Des déchets en tout genre jonchent le sol.

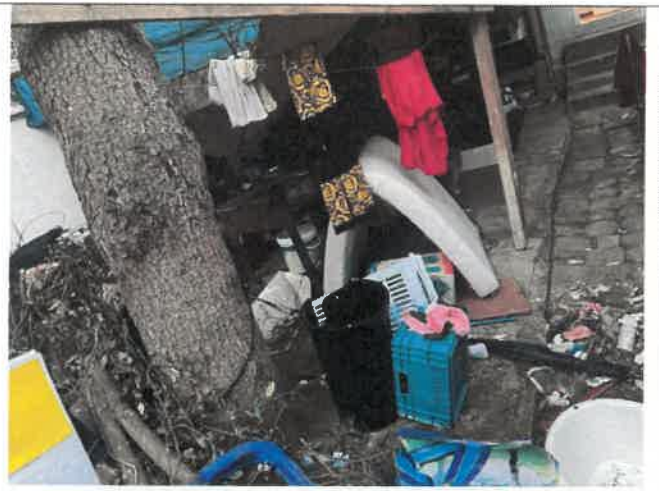
Photo 41 - Des déchets en tout genre jonchent le sol.

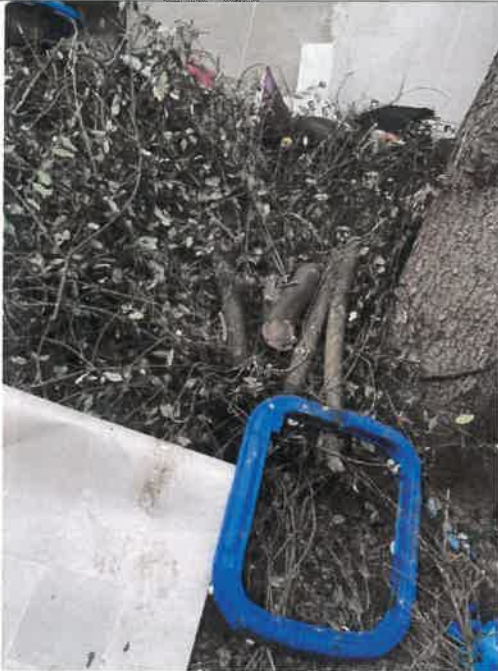
Photo 42

- Reste de branchages encore vert témoignant du côté récent des découpes.

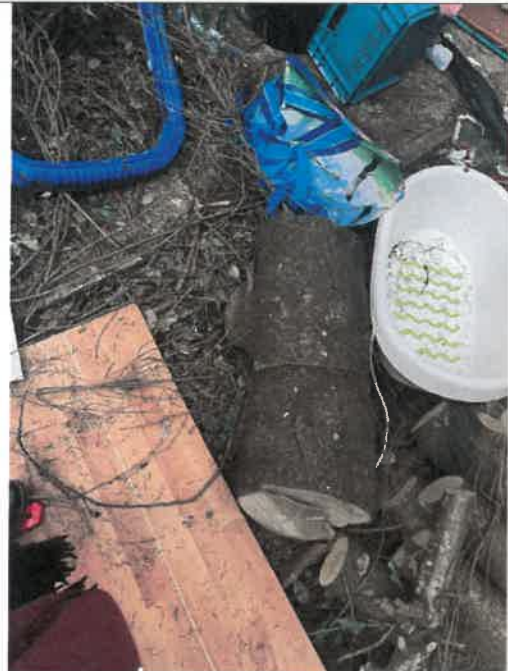
Photo 43

- Rondins fraîchement coupés.

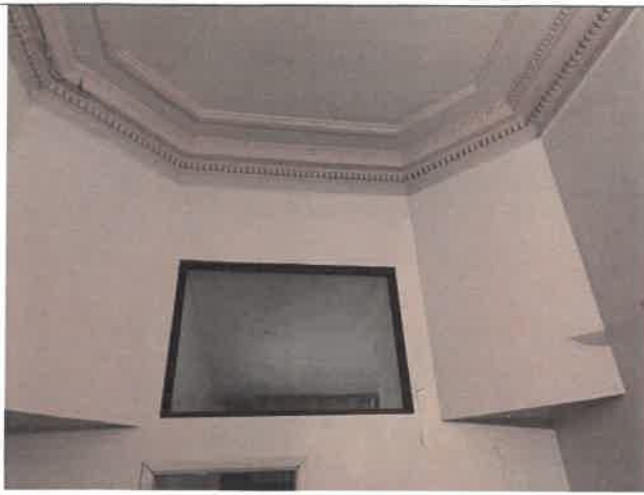
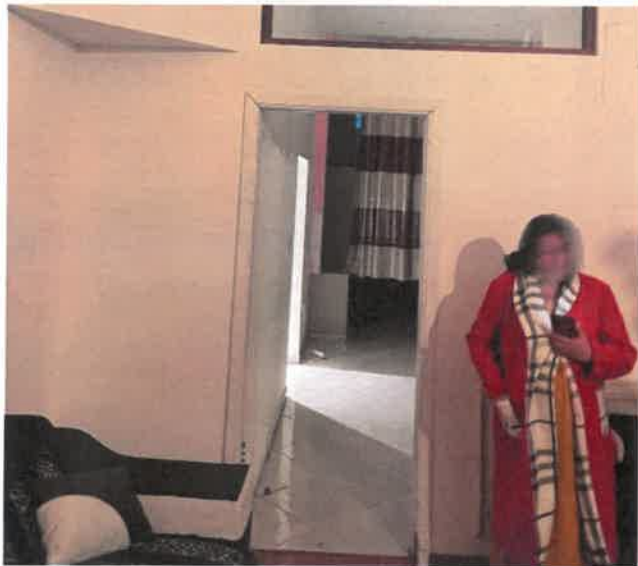
Photo 46

- Vue de la pièce centrale (salon) vers les volumes du fond.

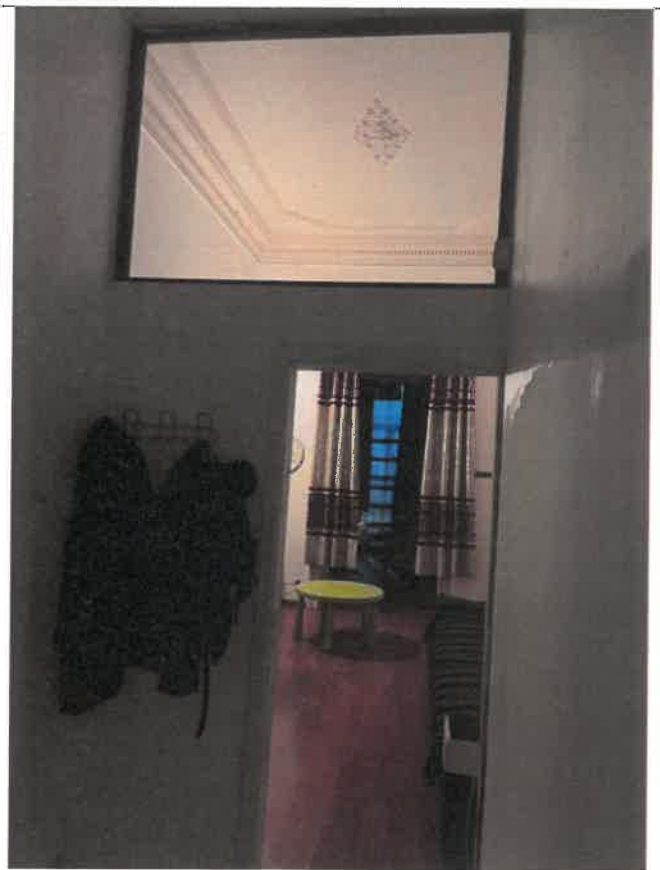
Photo 47

- Vue vers le salon et la chambre côté rue.

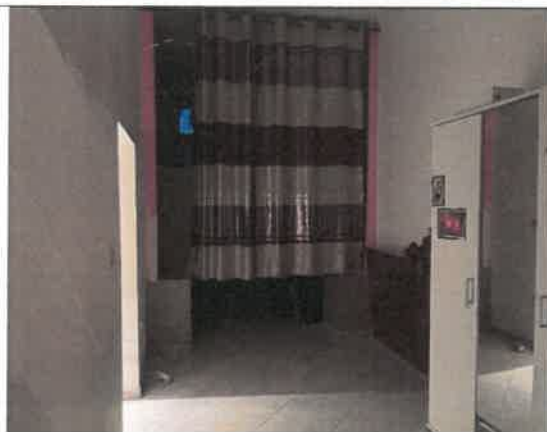
Photo 48

- Le volume derrière le rideau et donnant sur le jardin, est la partie infractionnelle.
- A gauche, la porte donnant vers la cuisine (dans le prolongement de l'escalier).

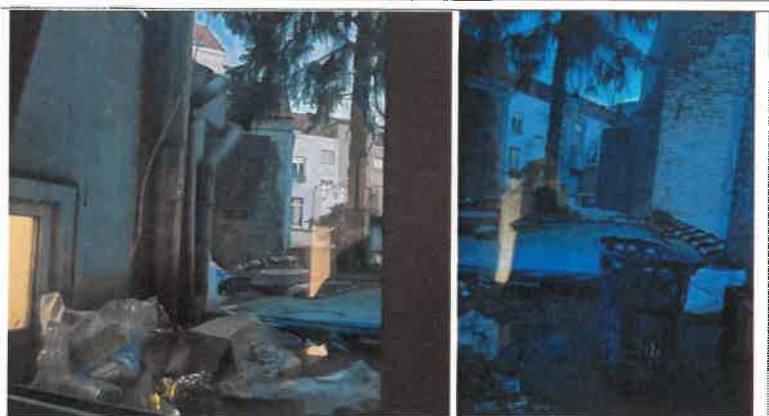
Photo 49

- Vue vers le jardin et surtout la toiture de l'auvent construit sans autorisation.
- A l'instar du jardin, la toiture déjà frêle, comporte aussi toutes sortes de déchets.

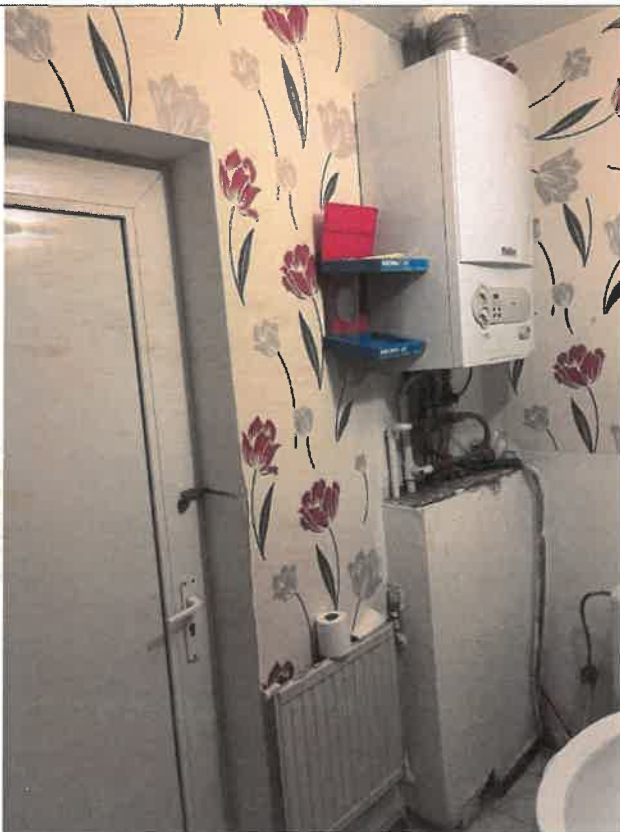
Photo 52

- VA gauche, la porte donnant sur la jardin (visible de dehors sur la photo 33).
- Le logement est également équipé d'une chaudière.

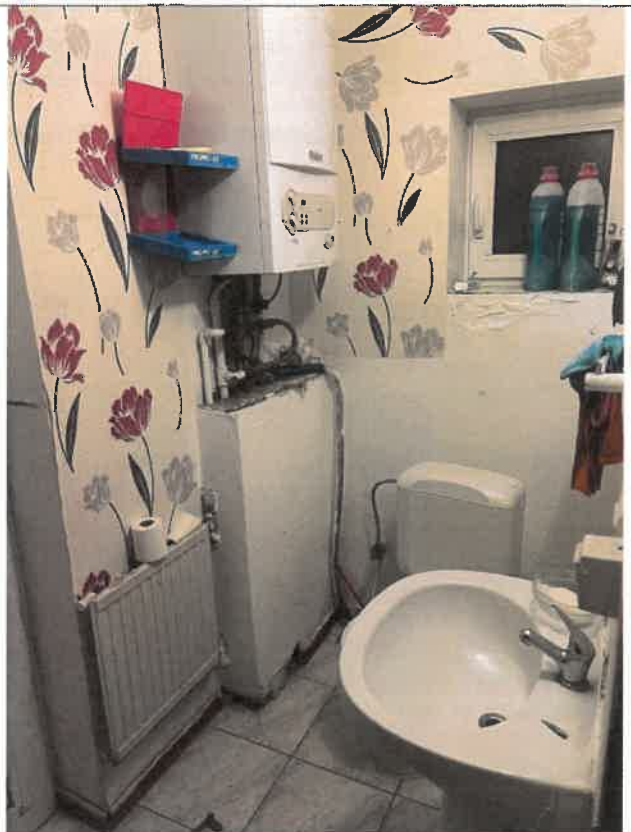
Photo 53

- Toilette et lavabo, la douche se trouvant dans la cuisine.

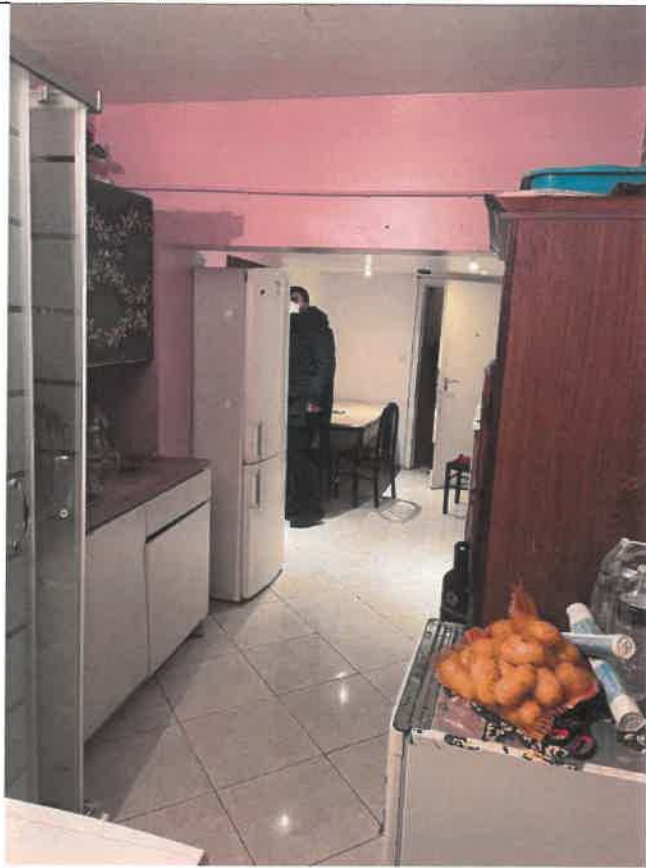
Photo 54

– Vue de la cuisine (avec douche) vers la cage d’escalier.

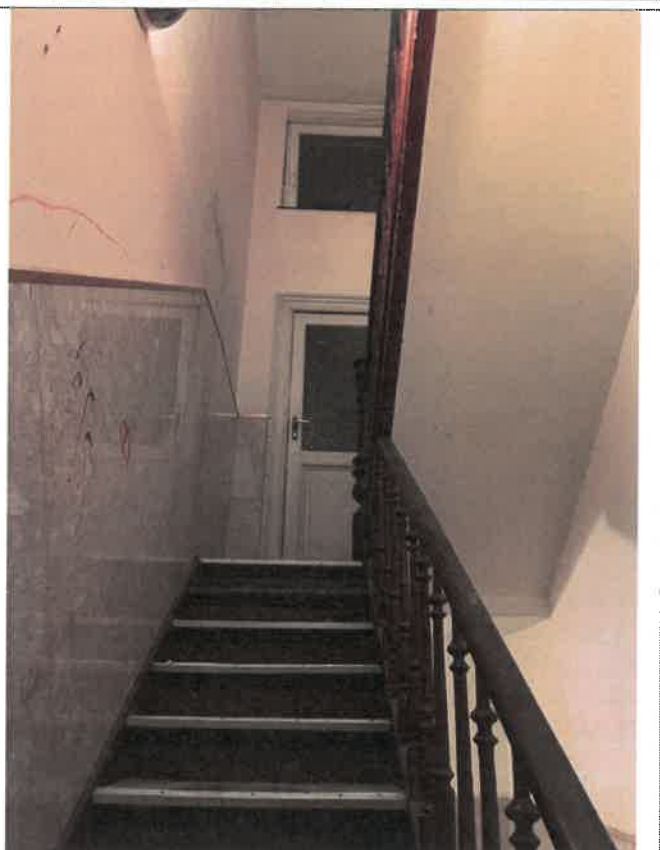
Photo 57

- Vue de la pièce située à l’entresol.
- cette pièce n’a pas été visitée mais serait d’après certains locataires une unité supplémentaire ou par d’autres, une pièce qui sera rénovée et rattachée à l’unité du sous-sol.

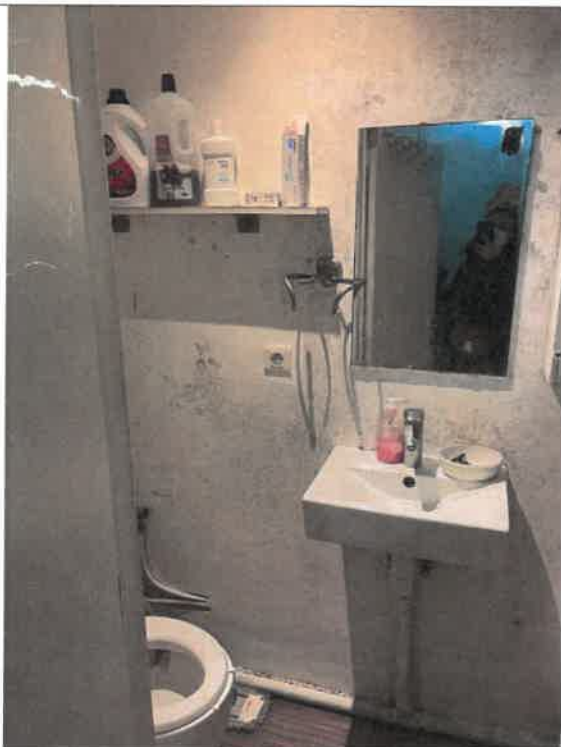
Photo 64

- Bloc sanitaires avec toilette, lave-mains et douche.

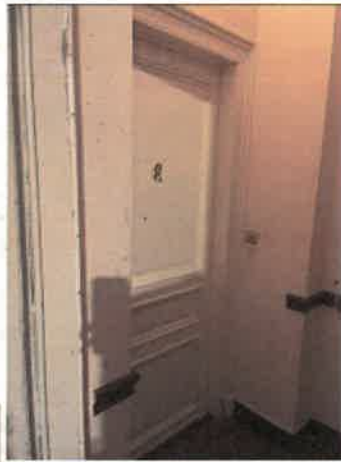
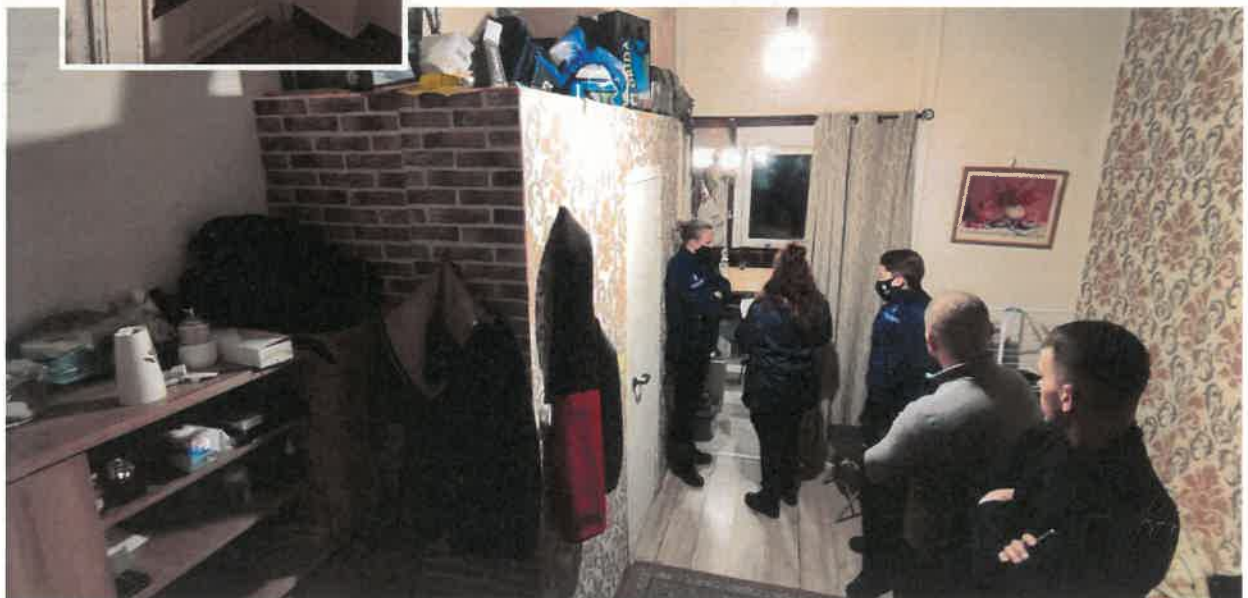
Photos 68 et 69

- Unité n° 4 avec vue sur les deux pièces de vie (chambre avant et cuisine en arrière-plan).
- Le bloc sanitaires est dans la chambre. Il accueille une douche, un lave-mains et une toilette.

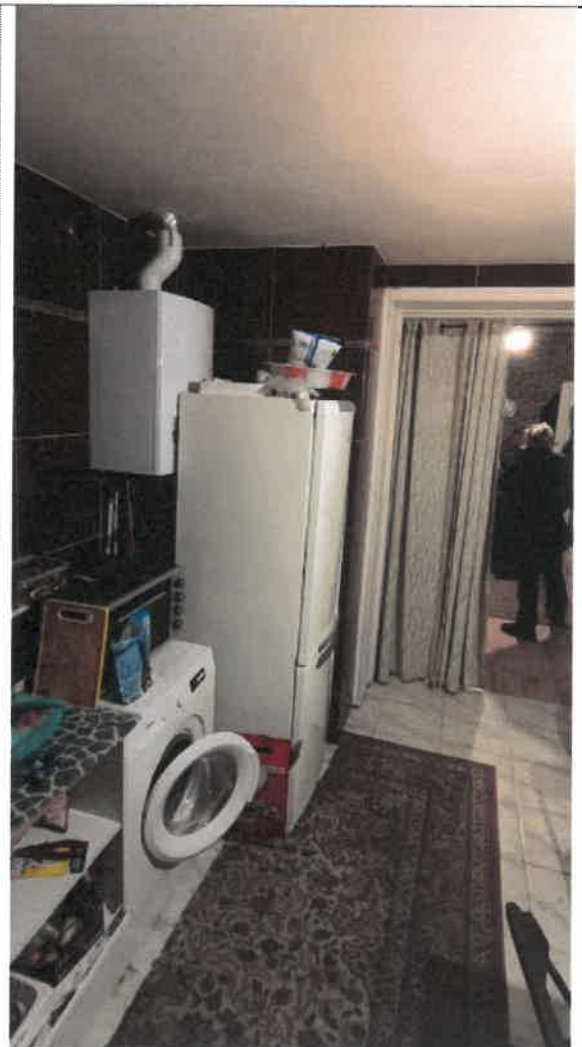
Photo 73

- Vue de la cuisine vers la chambre.
- Présence d'une chaudière.

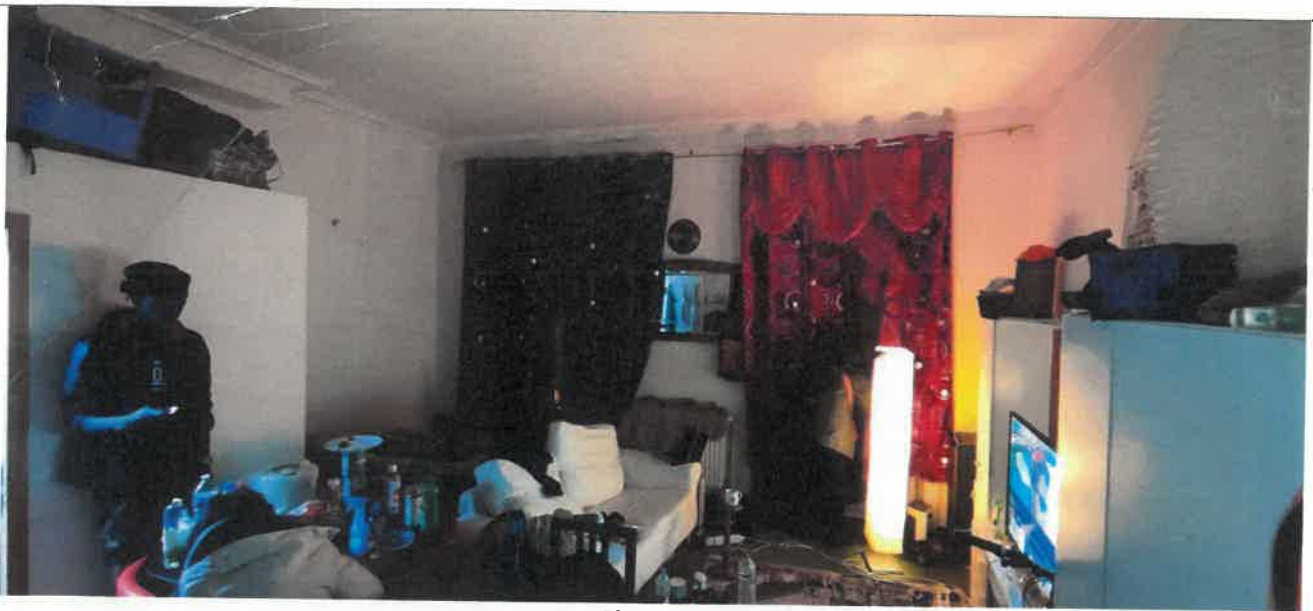
Photo 78

- Vue de la pièce de vie de l'unité n°5 dotée de deux fenêtres donnant sur le boulevard. A gauche, le bloc sanitaires.

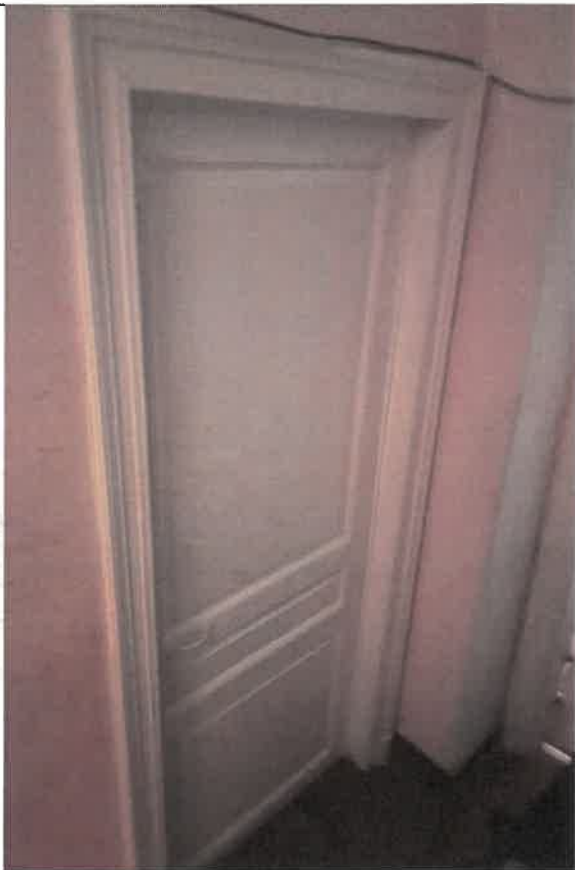
Photo 83

- Porte unité 6 - non visitée.

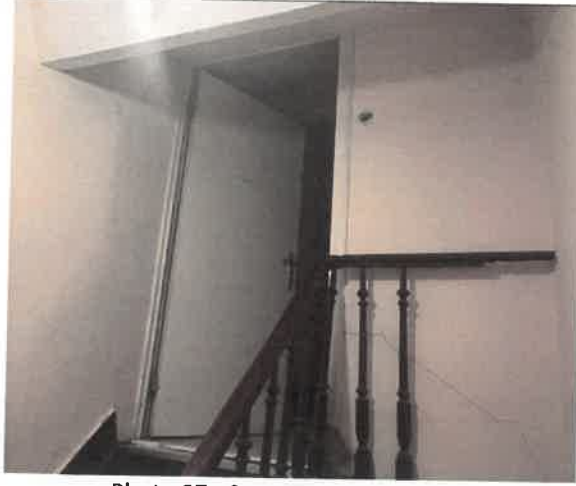
Photo 87 - Source Bing Map
- Vue de la porte d'entrée de l'unité n°7.

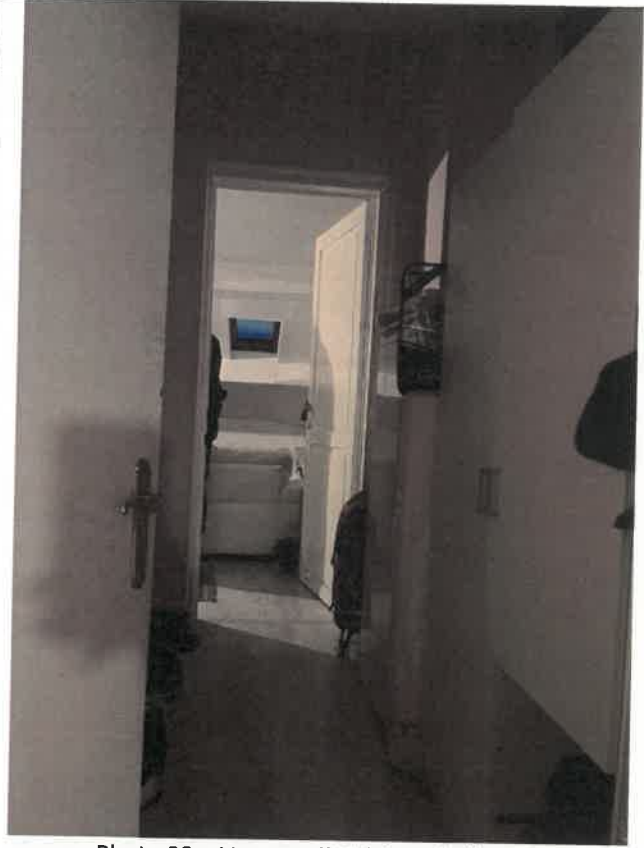
Photo 88 - Vue vers l'intérieur de l'unité.

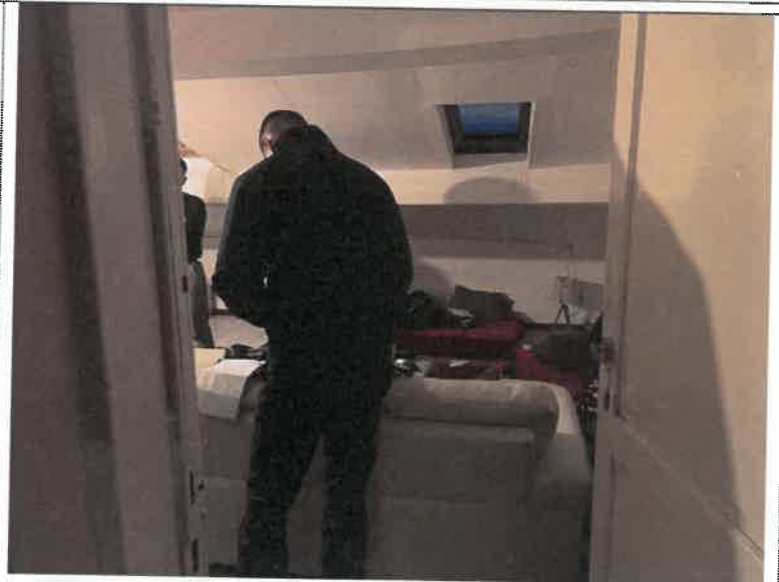
Photo 90
- Vue vers la pièce de vie côté rue.

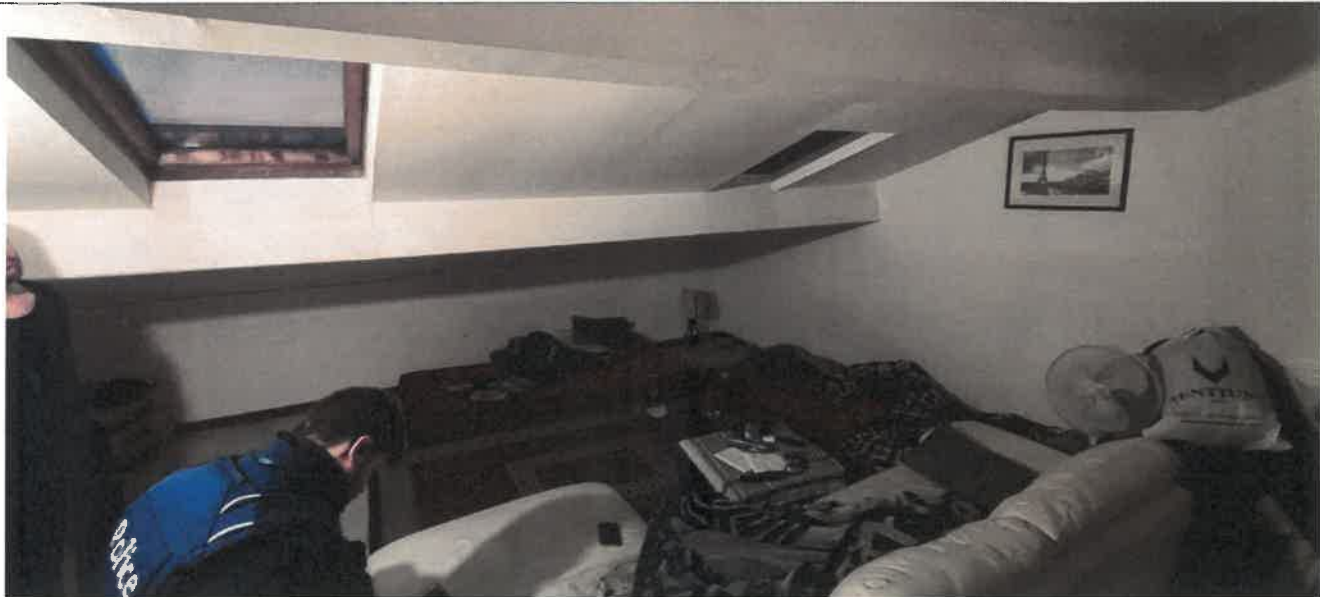
Photo 91 - Vue de la pièce principale sous comble.

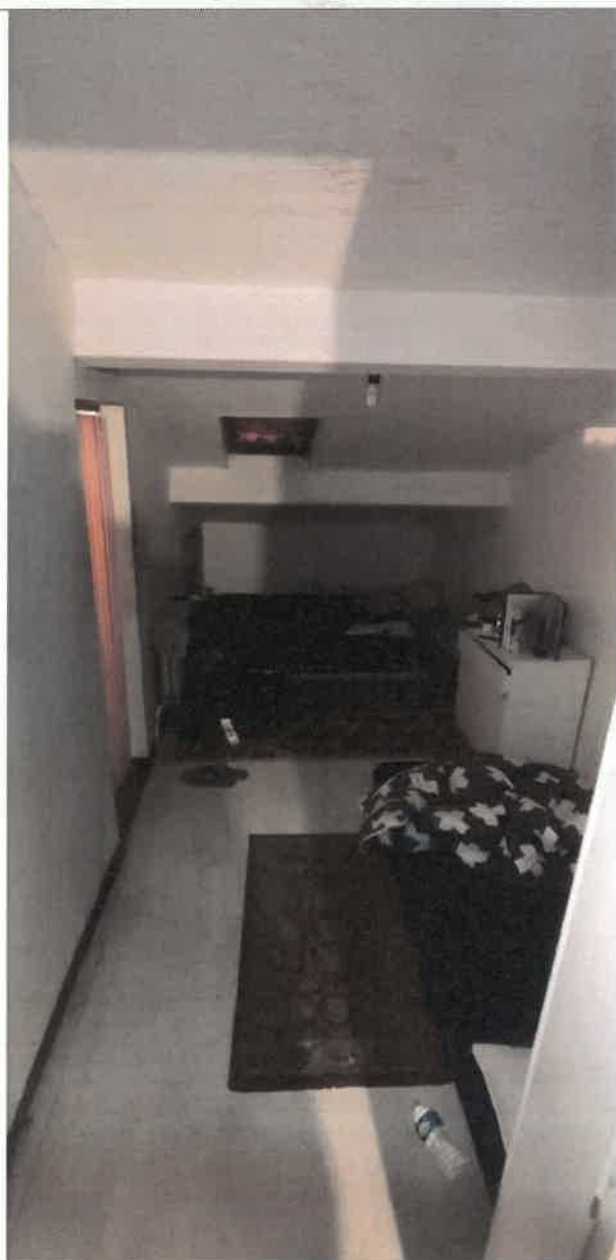
Photo 92 - Vue d'un espace chambre.
Le lit est placé dans une zone où il faut s'abaisser pour le rejoindre.

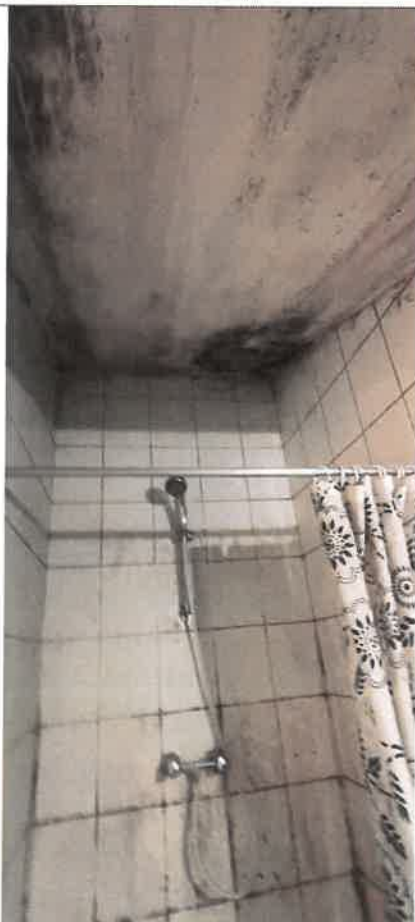
Photo 96 - Douche.

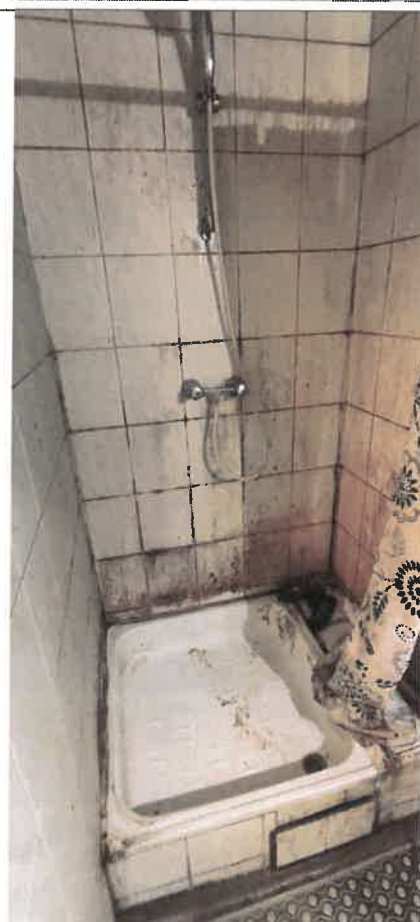
Photo 97 - Douche.
