Asbestinventarisatetest

Struikstraat 1, 3545 Halen

Attestnummer : 20240816-000151.000

Niet-asbestveilig

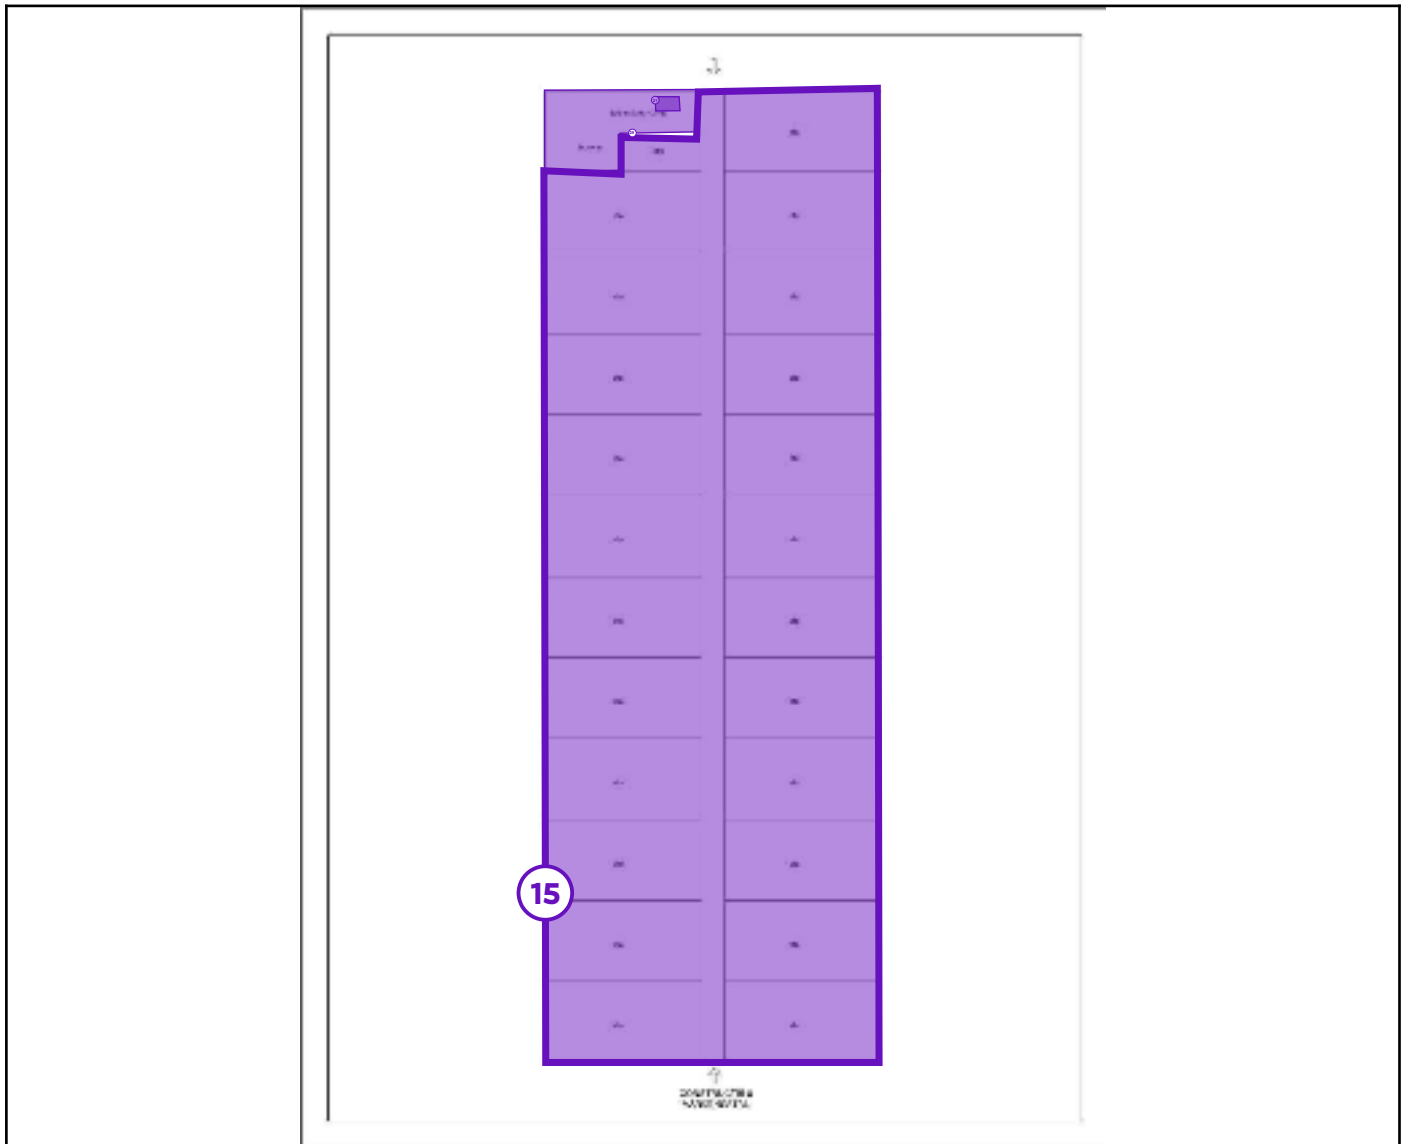
Plan 8.1: CONSTRUCTIE 8

Beschrijving	Type	Actie
15. Kelder onder stalling 2 + 3 + 4 + 8	Beperking	-
21. Verwarmingsketel op mazout Constructie 8	Advies	-
29. Technische installatie Constructie 8 algemeen	Advies	-

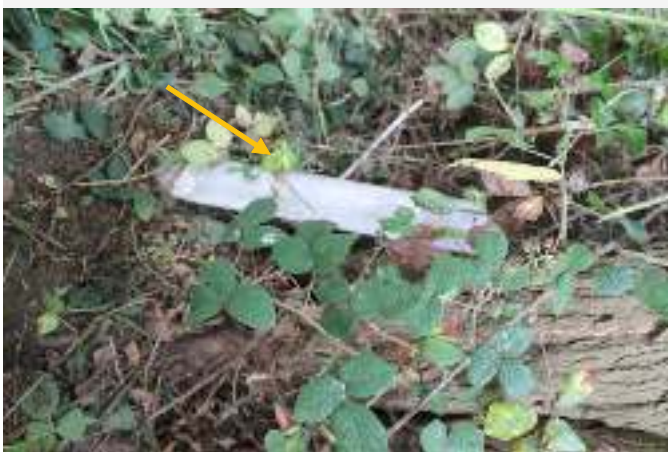
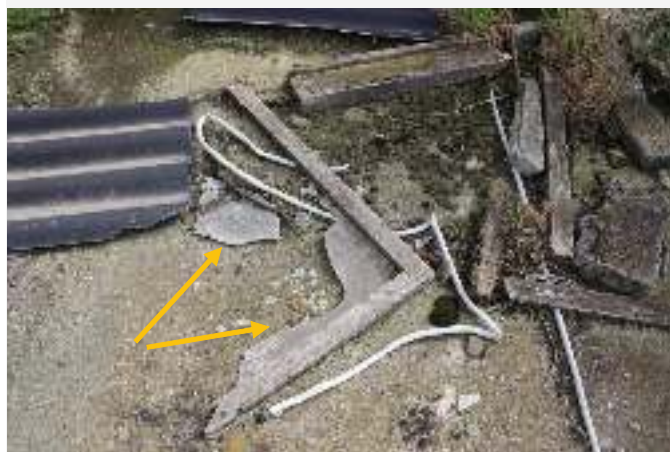
Beschrijving	AC Golfplaten
Type afvalstof	Betreft stock-voorraad of gedemonteerde asbestmaterialen
Aanwezige resten	Stapel nieuwe AC golfplaten + overschot gebruikte golfplaten + dakboord.
Omgeving	Binnen
Primaire drager	Vloer
Asbestmaterialen	<ul style="list-style-type: none">Dak- en gevelbekleding - Golfplaat
Bindmiddel van asbestmateriaal	Cement
Gebondenheid op basis van bindmiddel	Hecht
Hoeveelheid (gewicht - aantal)	<ul style="list-style-type: none">150,00 kg - 1 stuk
Totaal gewicht	150,00 kg
Eenvoudig bereikbaar	Ja
Identificatiemethode	Vaststelling zonder monsternamen

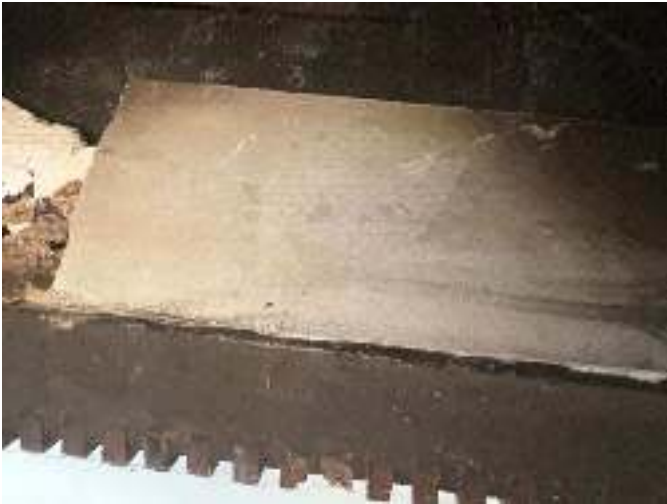
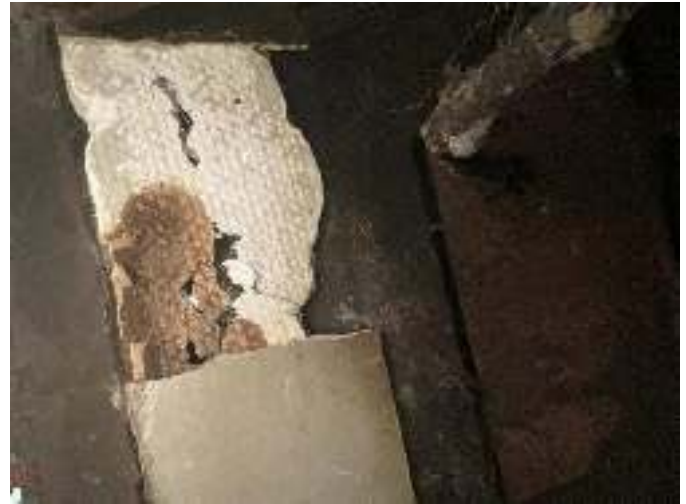
Beschrijving	Plaatmateriaal woning
Type afvalstof	Betreft resten (contaminatie) van verwerking of beschadiging
Type resten (contaminatie)	<ul style="list-style-type: none">• Stukken, fragmenten (los, opliggend)
Besmette materialen	<ul style="list-style-type: none">• Bodem
Bron van de resten	Plaat
Omgeving	Buiten
Primaire drager	Verharding, wegenis
Gebondenheid resten	Hecht
Hoeveelheid (gewicht - aantal)	<ul style="list-style-type: none">• 4,00 kg - 1 stuk
Totaal gewicht	4,00 kg
Eenvoudig bereikbaar	Ja
Identificatiemethode	Vaststelling zonder monsternamen

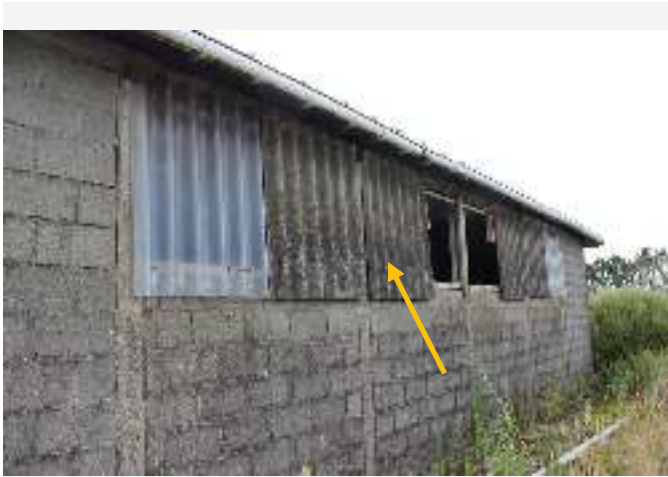
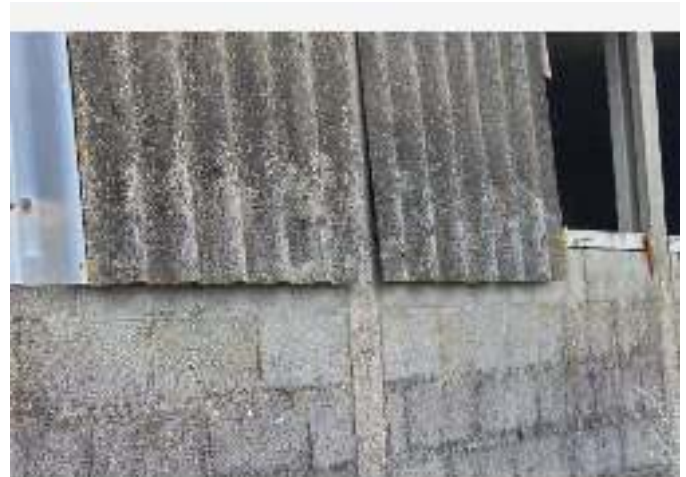
Beschrijving	AC Golfplaten stalling 2 + 3 + 4 + 7
Omgeving	Buiten
Primaire drager	Schuin dak
Asbestmateriaal	Dak- en gevelbekleding - Golfplaat
Bindmiddel van asbestmateriaal	Cement
Gebondenheid op basis van bindmiddel	Hecht
Hoeveelheid (oppervlakte - aantal)	<ul style="list-style-type: none">• 2.928,00 m² - 1 stuk
Totale oppervlakte	2.928,00 m ²
Eenvoudig bereikbaar	Ja
Bevestigingswijze	<ul style="list-style-type: none">• Los (al dan niet bedekt)• Geschroefd
Identificatiemethode	Vaststelling zonder monstername
Destructieve handeling voor identificatie	Nee

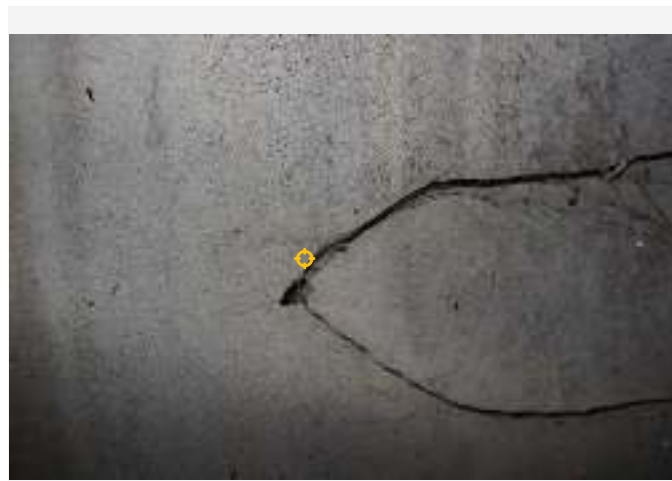
Detailfoto

Het asbestmateriaal valt onder de mijlpaal van 2040.

Verwijderen

- Zorg voor een veilig beheer. Vermijd het beschadigen van het asbestmateriaal. Controleer de toestand jaarlijks op wijzigingen.
- Scherm in afwachting van verwijdering het asbestmateriaal af van luchtstromingen en verstoring: bijvoorbeeld door het te verpakken, te fixeren, af te dekken, signalisatie - afbakening aan te brengen, ...
- Verwijder dit asbestmateriaal zo snel mogelijk. Volg de toestand goed op.

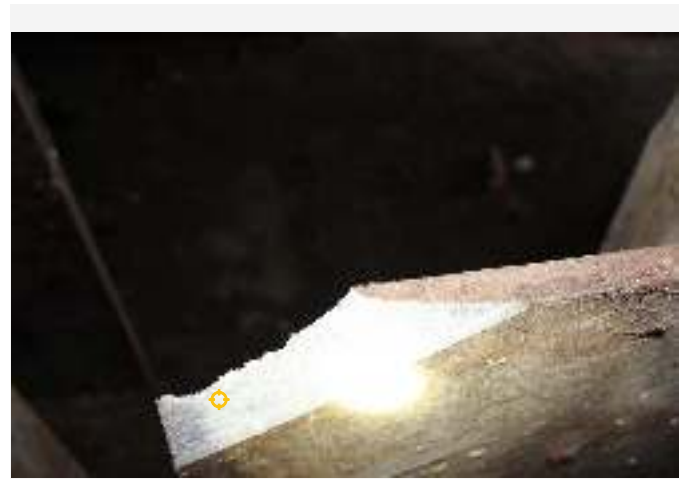
Beschrijving	Deur naar kantoor stalling 2
Omgeving	Binnen
Primaire drager	Wandopening verticaal (raam, deur, ...)
Asbestmateriaal	Dak- en gevelbekleding - Plaat
Bindmiddel van asbestmateriaal	Cement
Gebondenheid op basis van bindmiddel	Hecht
Hoeveelheid (oppervlakte - dikte - aantal)	• 2,00 m ² - 1,00 cm - 1 stuk
Totaal volume	0,02 m ³
Eenvoudig bereikbaar	Ja
Bevestigingswijze	• Genageld, geniet
Identificatiemethode	Vaststelling met monstername
Destructieve handeling voor identificatie	Nee

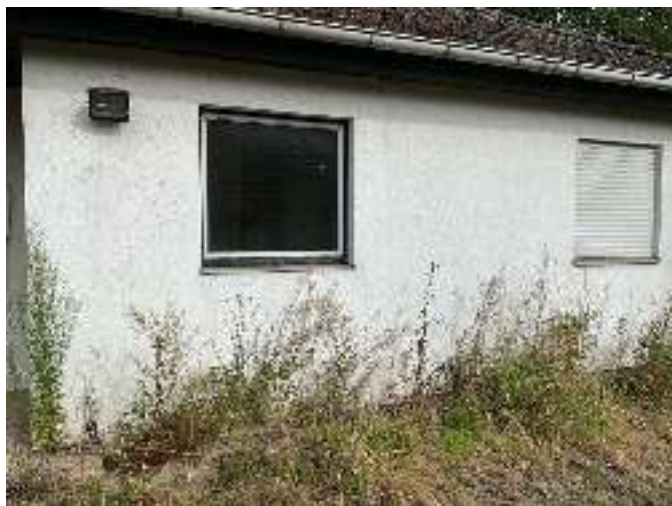
Fiche 32: Crepi gevel woning

Geen asbest

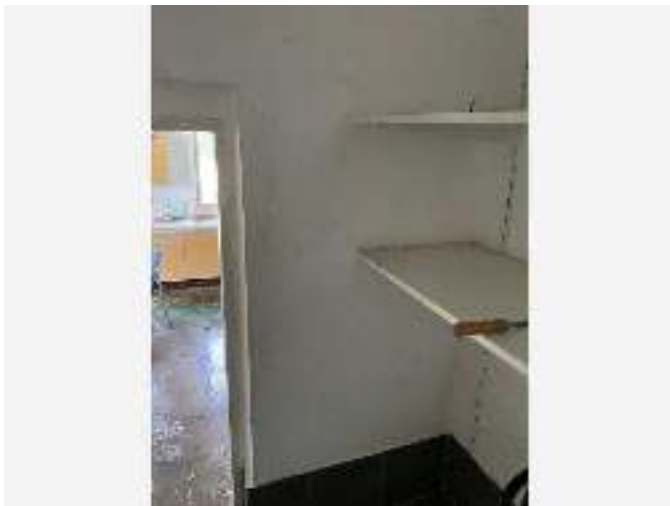
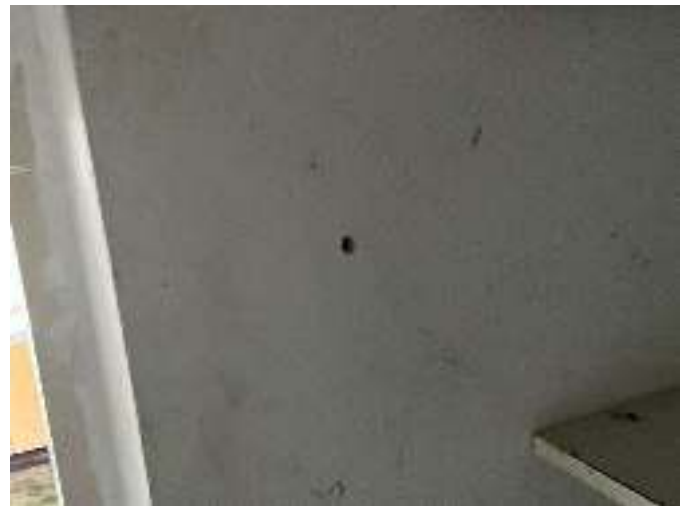
Fiche 33: Pleister muur stalling 3

Geen asbest

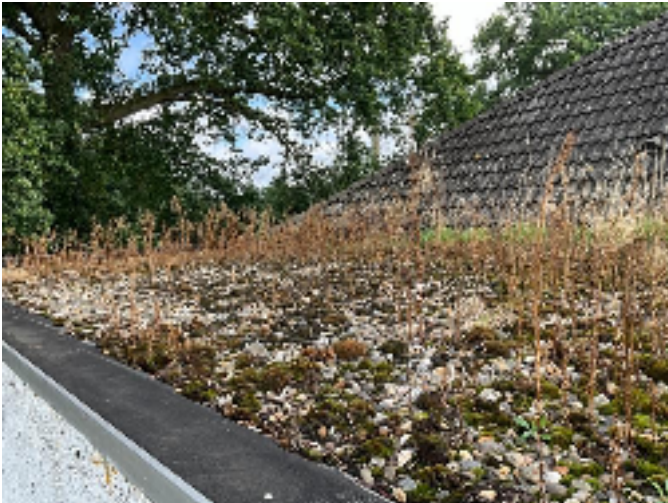
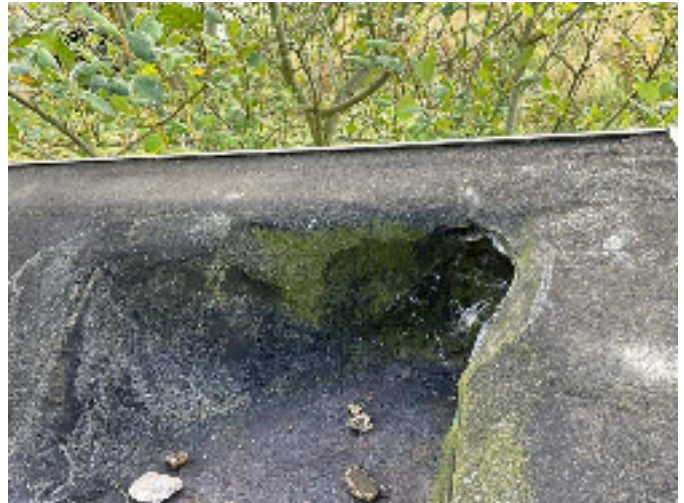
Fiche 34: Roofing plat dak woning

Geen asbest

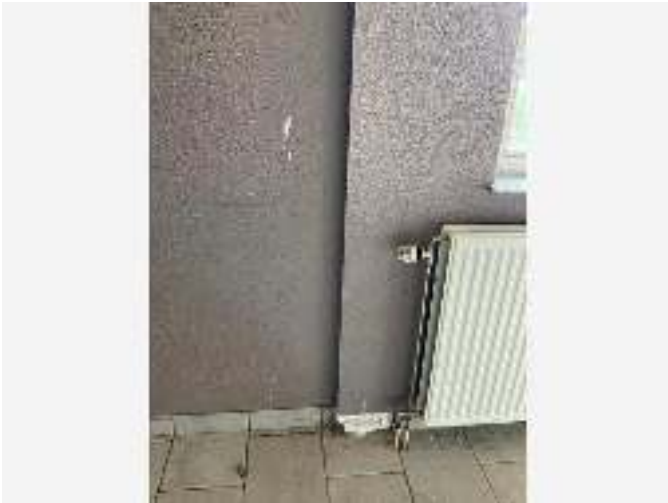
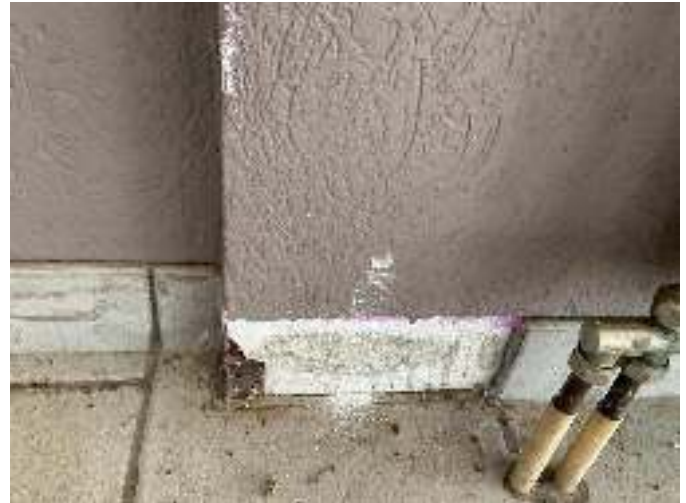
Fiche 35: Pleister muur woning

Geen asbest
