# Asbestinventarisatattest

Alfons Fierensstraat 8, 3012 Leuven

Attestnummer : 20251224-000254.000

Uitgegeven op : 24.12.2025

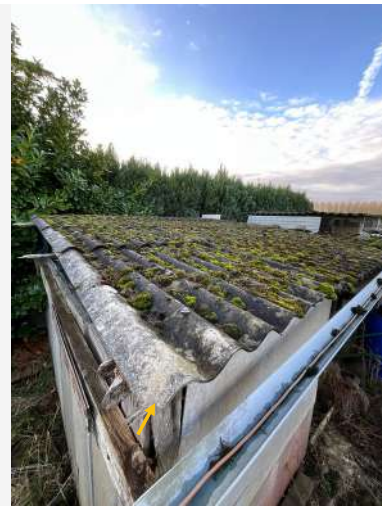
Detailfoto

Het asbestmateriaal valt onder de mijlpaal van 2034.

Verwijderen

- Verwijder dit asbestmateriaal zo snel mogelijk. Volg de toestand goed op.
- Hemelwater dat afspoelt van asbestcement daken of gevels kan asbestdeeltjes bevatten. Gebruik het enkel voor gesloten circuits (bv. spoelen toiletten). Reinig na het vervangen van het dak of de gevel de dakgoten en regenwaterput of -ton om asbesthoudend sediment of slib te verwijderen

- Eenvoudige handelingen: mag via doe-het-zelf of door werknemer(s) met opleidingsattest eenvoudige handelingen  
Deze toepassing kan door een aannemer die over een opleidingsattest eenvoudige handelingen beschikt of door een particulier (doe-het-zelf), verwijderd worden indien er geen verhoogd risico op vrijgave van asbestvezels (max. concentratie 0,01 vezels/cm<sup>3</sup> - CODEX Art. VI.3-54) ontstaat en de toepassing voorafgaand wordt gefixeerd/bevochtigd; de individuele elementen zonder machinale werktuigen (boormachine, slijpschijf, hogedrukreiniger,...) en zonder breken of gooien een voor een losgemaakt worden; en ten slotte dubbel en luchtdicht verpakt weggevoerd worden naar een erkend afvalpunt (recyclagepark).

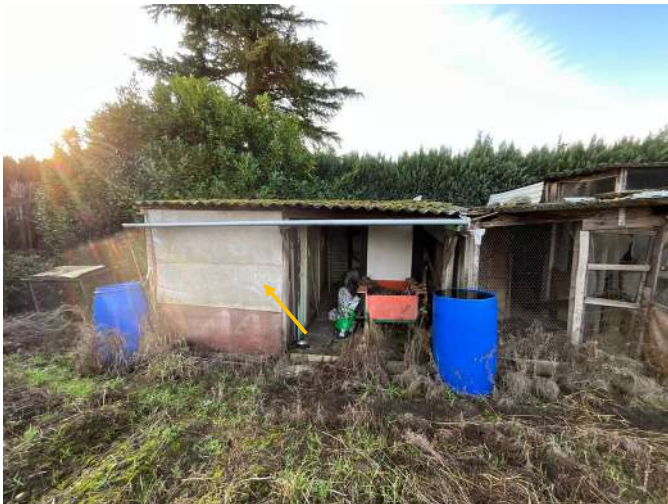
| Opmerking | De precieze lengte is onbekend. |

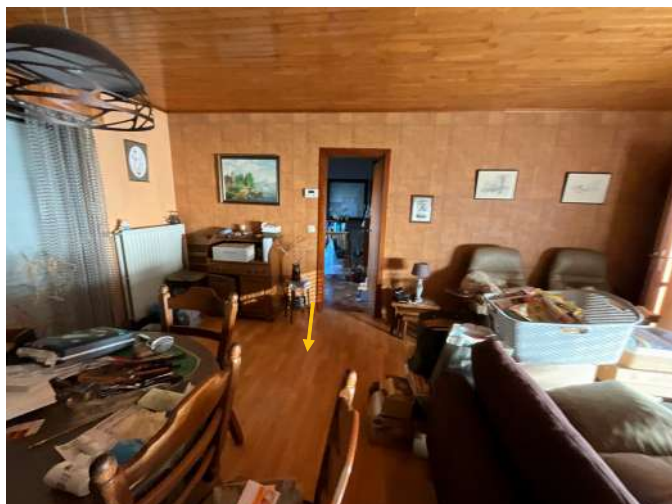
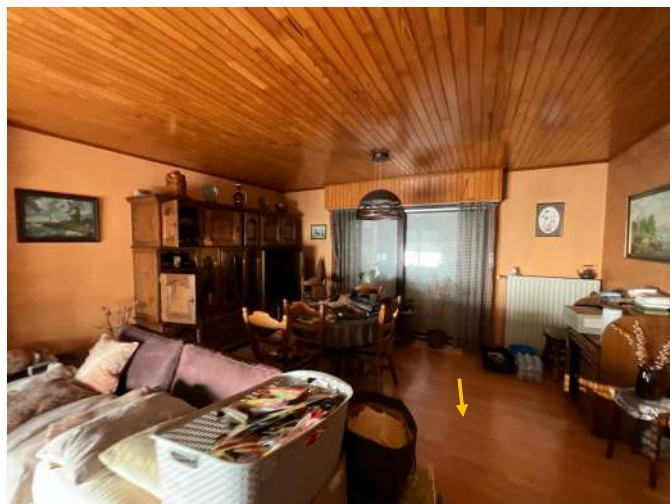
| Basis voor advies | De asbestdeskundige beoordeelt het materiaal als niet-asbestverdacht. |

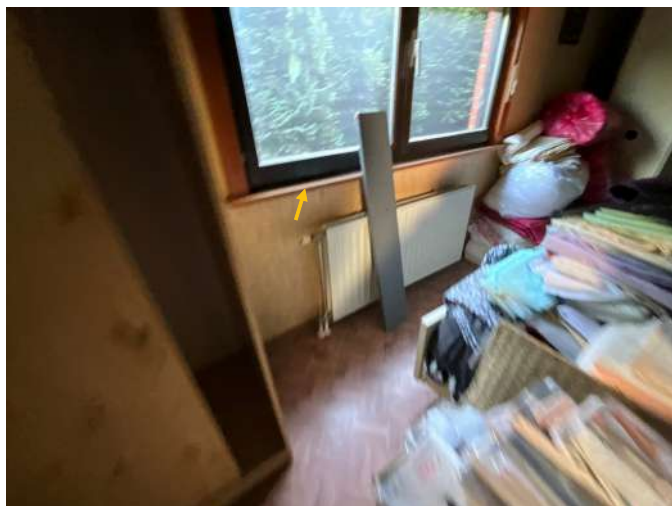
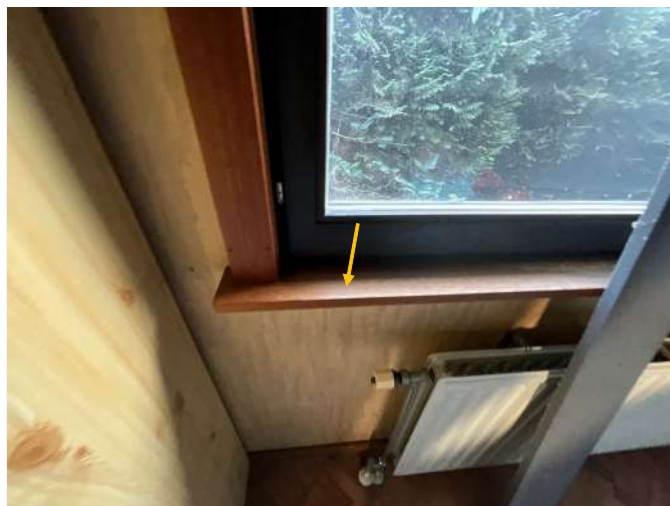
| Basis voor advies | De asbestdeskundige beoordeelt het materiaal als niet-asbestverdacht. |

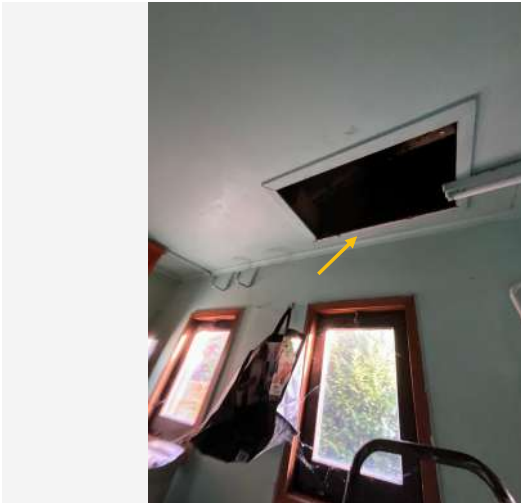
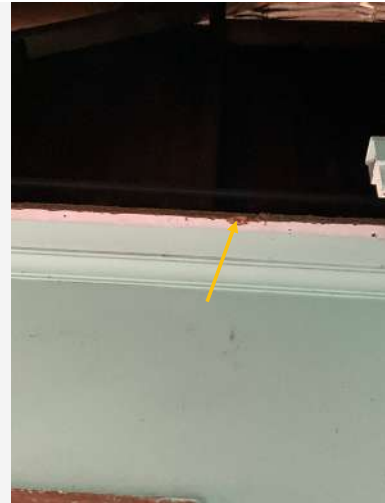
## Fiche 16: Prefabricage plafonds

Geen asbest

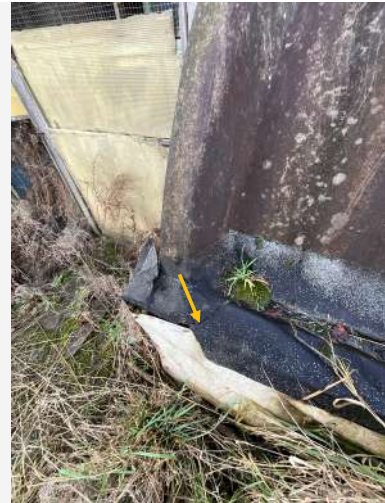
## Fiche 17: Roofing

Geen asbest

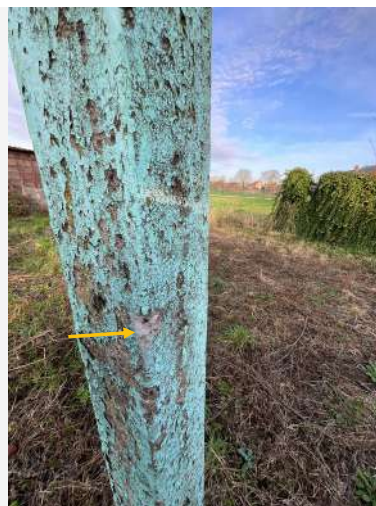
## Fiche 19: Palen tuin

Geen asbest

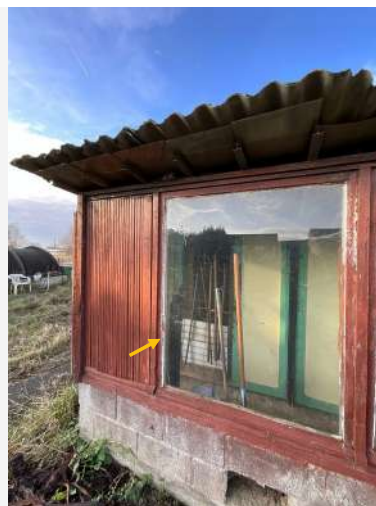
## Fiche 22: Kit houten ramen

Geen asbest
