# Asbestinventarisatetest

Gemeentestraat 135, 3010 Leuven

Attestnummer : 20251115-000143.000

**Niet-asbestveilig**

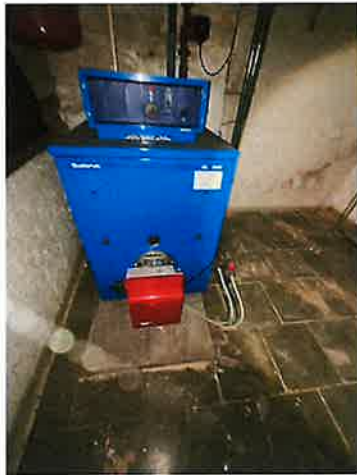
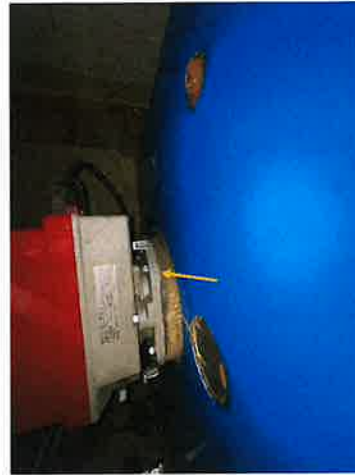
## Fiche 5: Pakking CV-ketel en brander

Asbestmateriaal

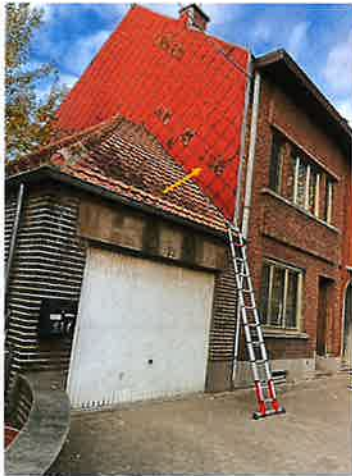
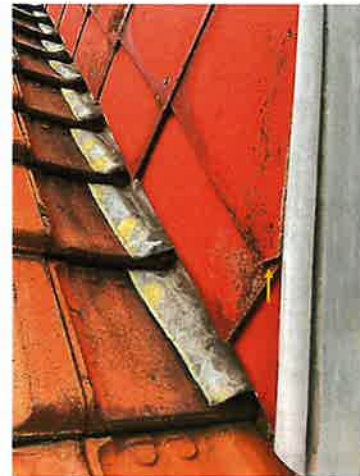
## Fiche 6: Gevel met leien zijgevel

Asbestmateriaal

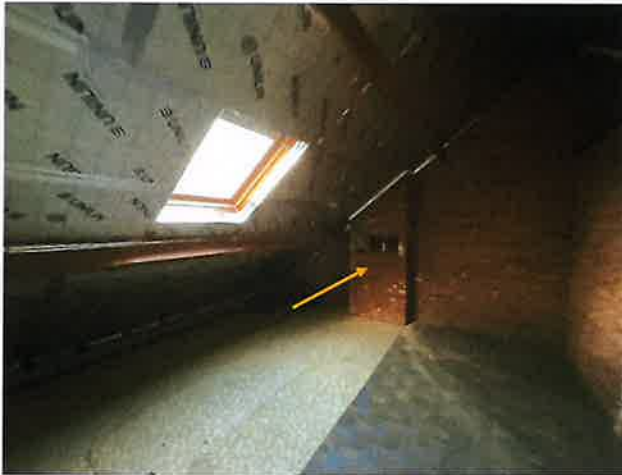
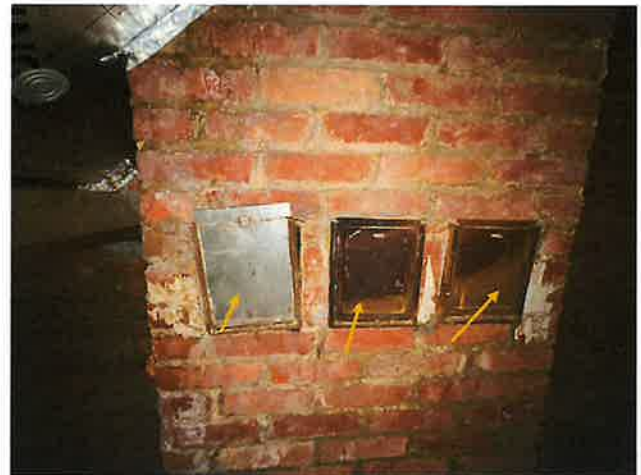
## Fiche 14: Roetluikjes

Advies

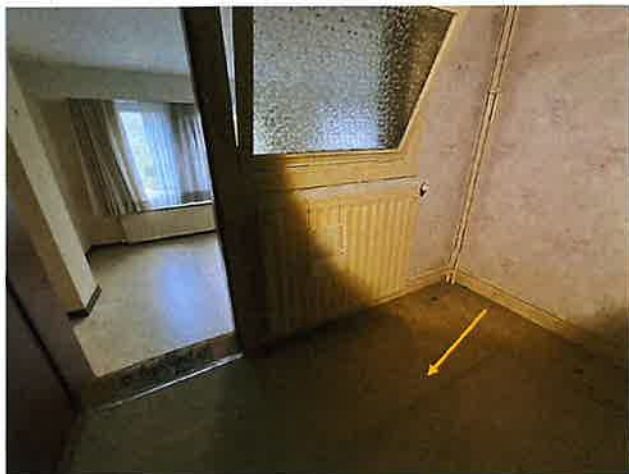
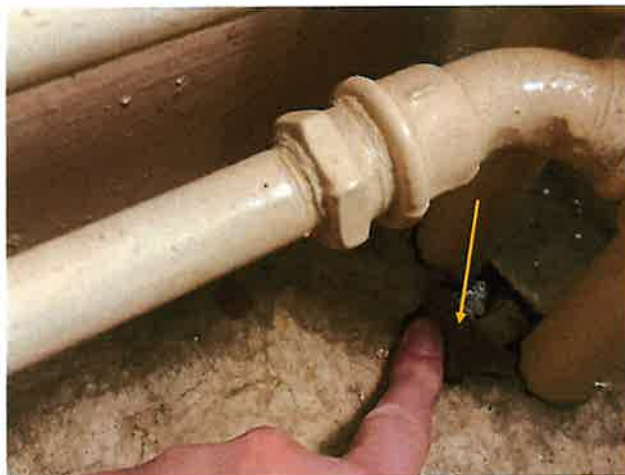
## Fiche 15: Vloerzeilen

Advies

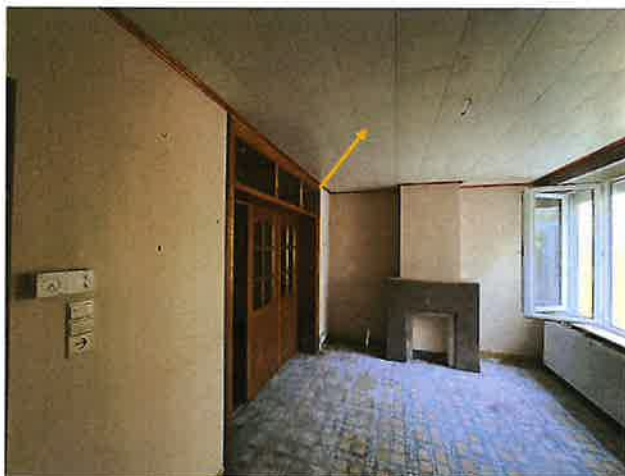
## Fiche 16: Plafonds bestaande uit voorzetpanelen

Advies

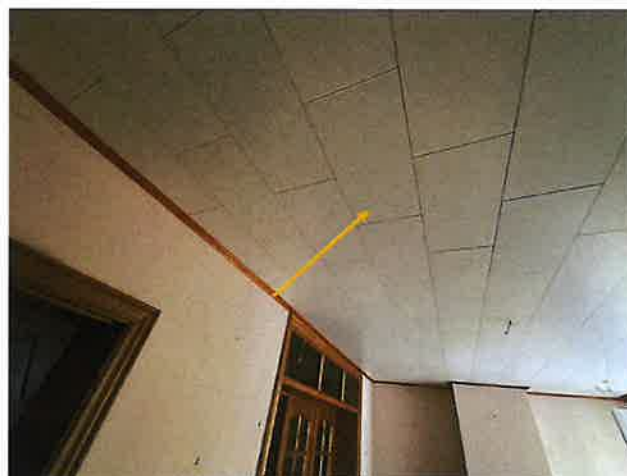
Detailfoto

De plafonds werden afgewerkt met niet-asbestverdachte voorzetpanelen die inspectie van de bedekte structuur (opbouw, pleisterwerk) verhinderen.

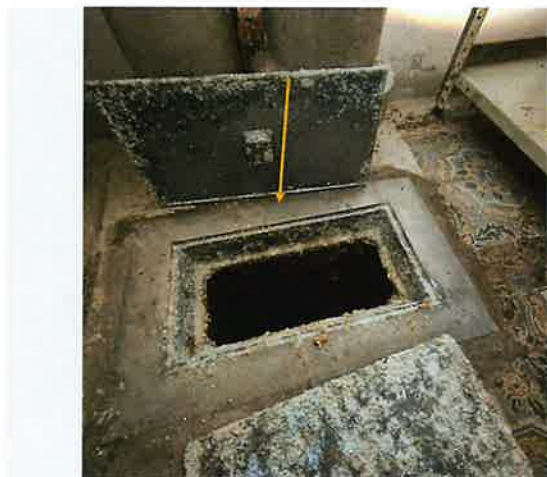
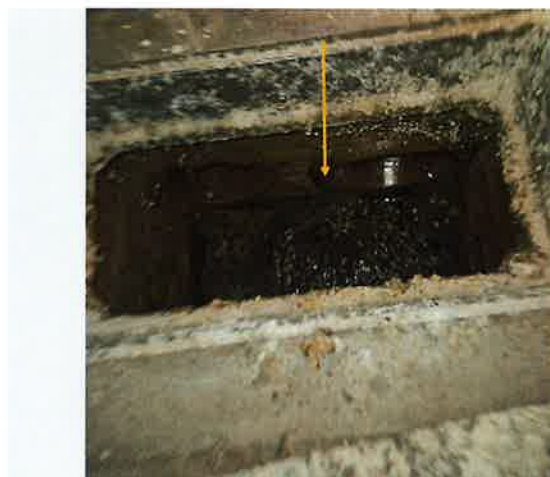
## Fiche 18: Inspectieput

Er werden geen asbestverdachte materialen aangetroffen in de inspectieput (gresbuizen, geen asbest).

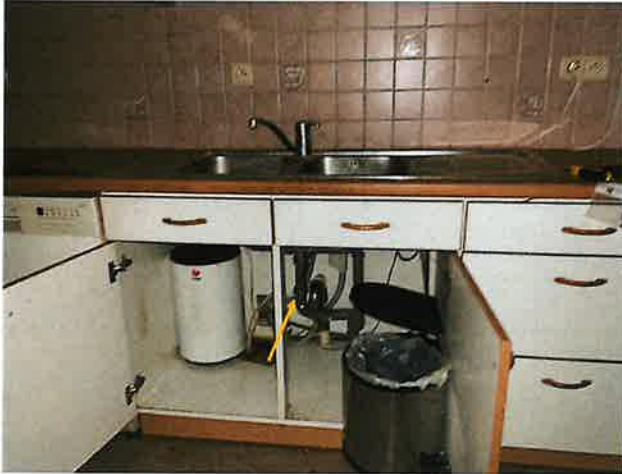
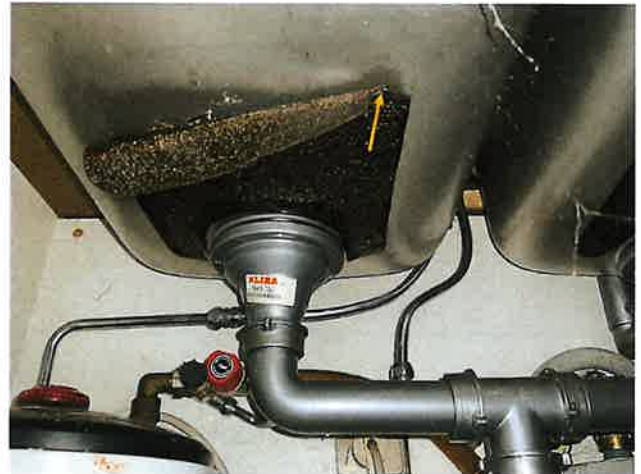
## Fiche 21: Anti-dreun

Geen asbest

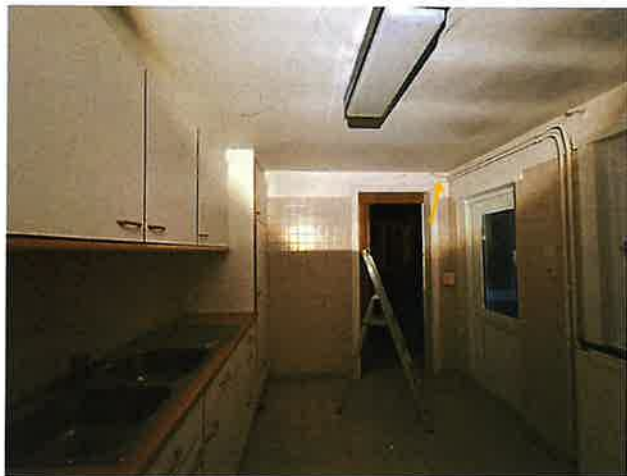
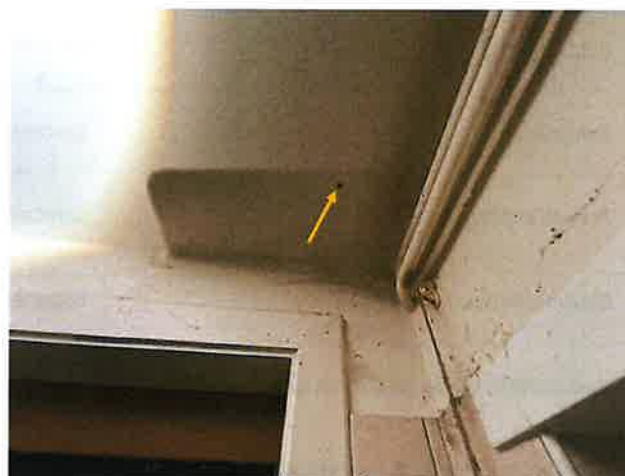
## Fiche 22: Pleisterwerk plafonds

Geen asbest

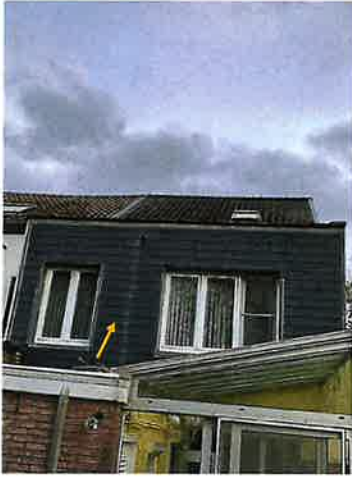
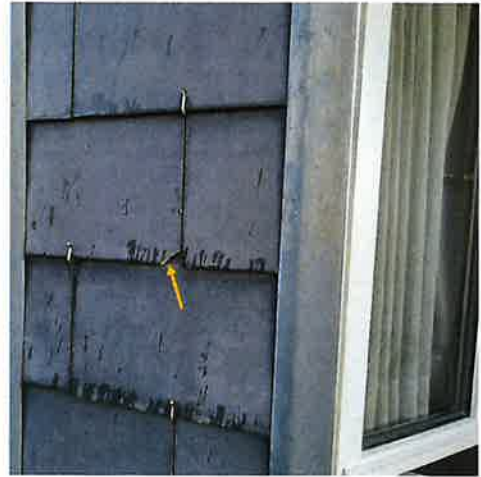
## Fiche 23: Achtergevel met leien

Geen asbest

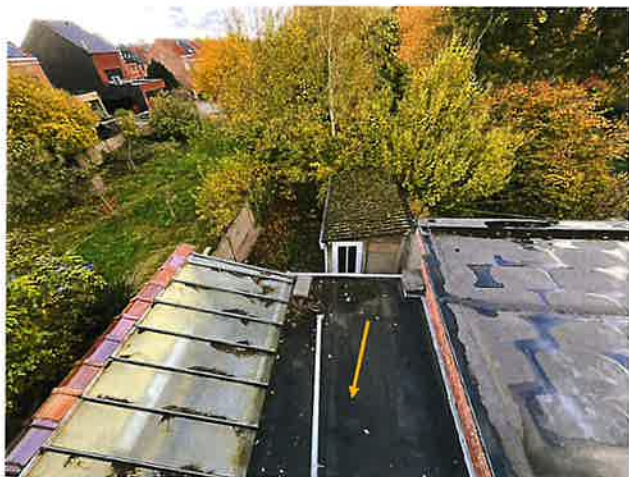
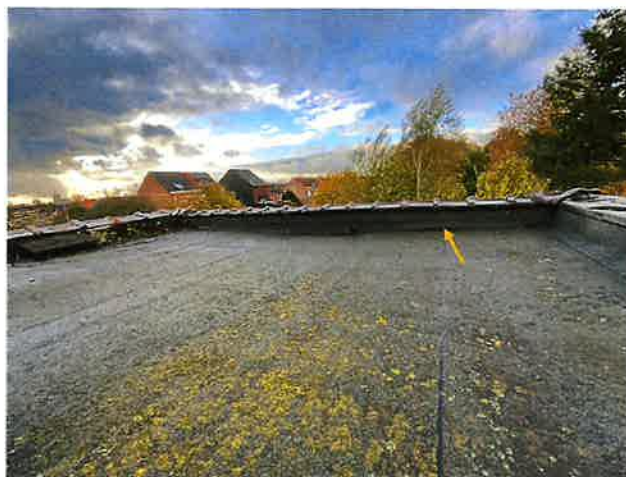
## Fiche 24: Roofing

Geen asbest

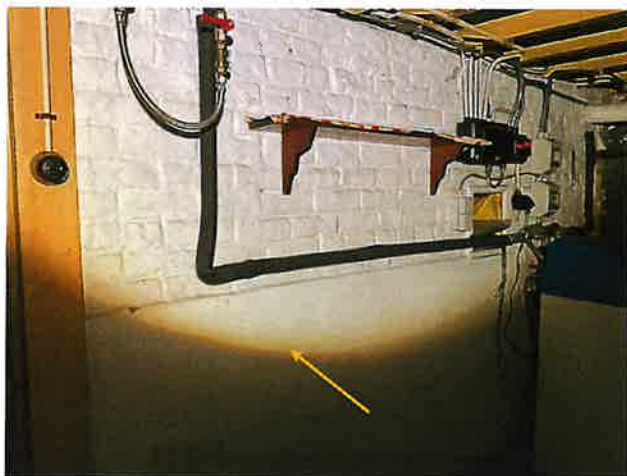
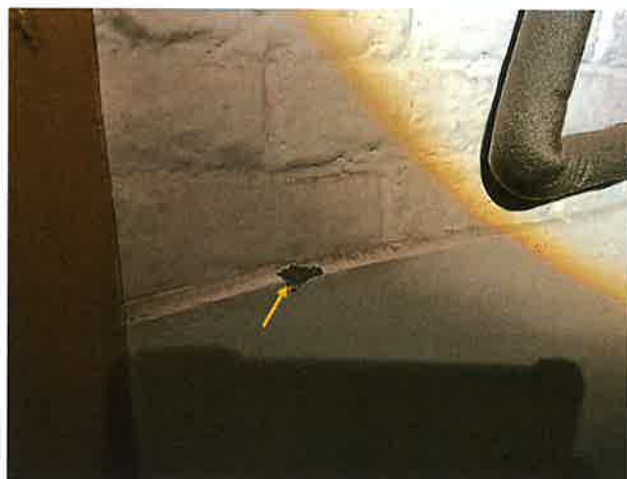
## Fiche 25: Cementen smeerlaag binnen

Geen asbest

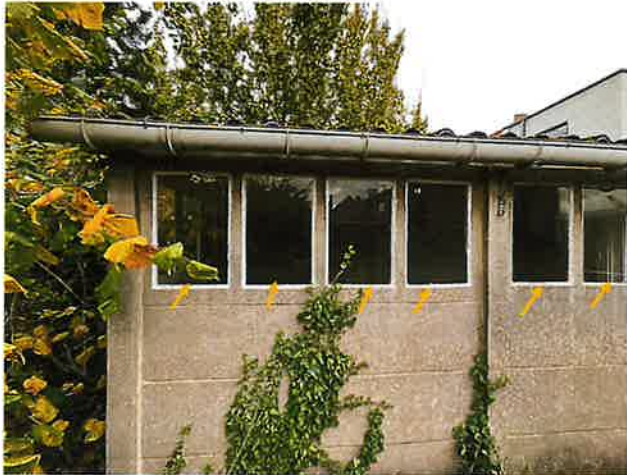
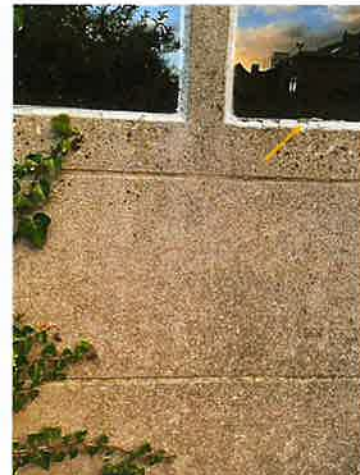
## Fiche 26: Mastiek ramen tuinberging

Geen asbest

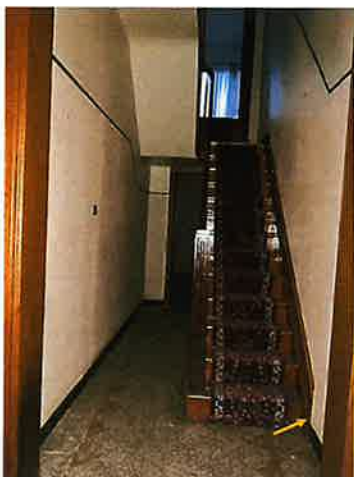
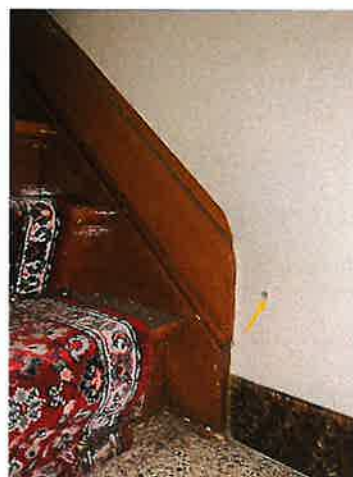
## Fiche 27: Pleisterwerk wanden

Geen asbest

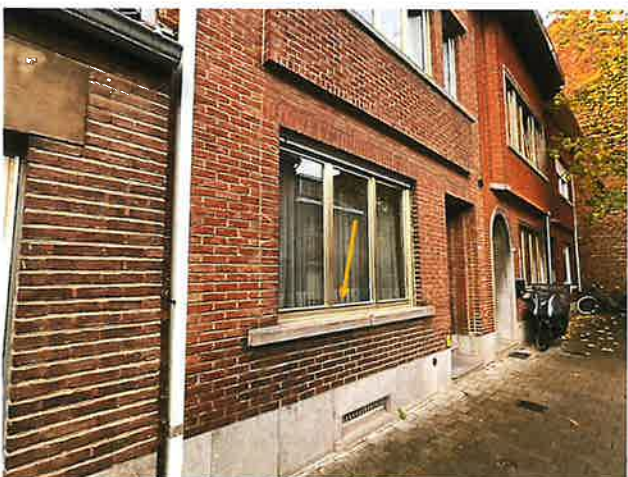
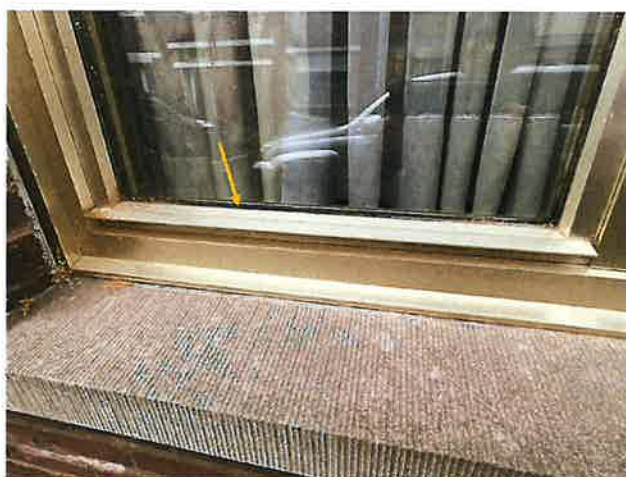
### Fiche 31: Kit aan de ramen

| Beschrijving | Notitie | Terug te vinden op plannen |
|---|---|---|
| Fiche 31: Kit aan de ramen | De kit aan de ramen is niet asbestverdacht (siliconen afdichting). | - |
