# Asbestinventarisatetest

Looy 72, 2350 Vosselaar

Attestnummer : 20261002-000360.000

Uitgegeven op : 02.10.2026

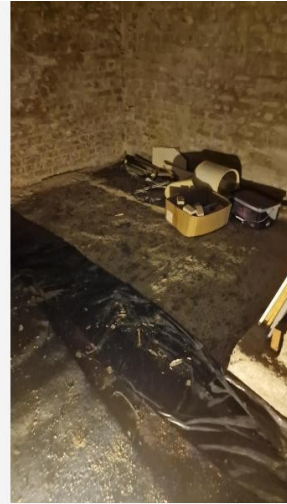
## Fiche 18: WON KEL Vloer onderste vloerzeil kruipkelder 2

Geen asbest

| Opmerking | Het in het vorige asbestattest beschreven asbesthoudende vloerzeil werd volledig verwijderd. Op de door de eigenaar aangeleverde foto's, genomen na de verwijdering, werd vastgesteld dat de vloerbekleding en eventuele resten ervan niet meer aanwezig zijn. |

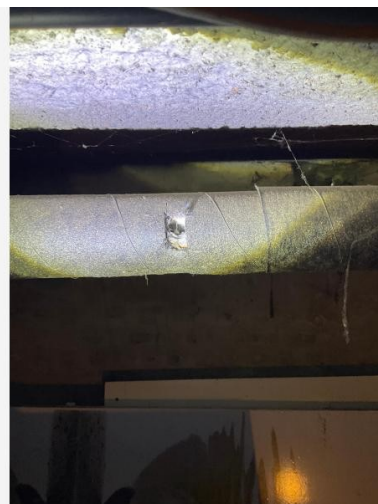
Geen asbest

| Beschrijving | WON KEL Kruipkelder leidingisolatie |

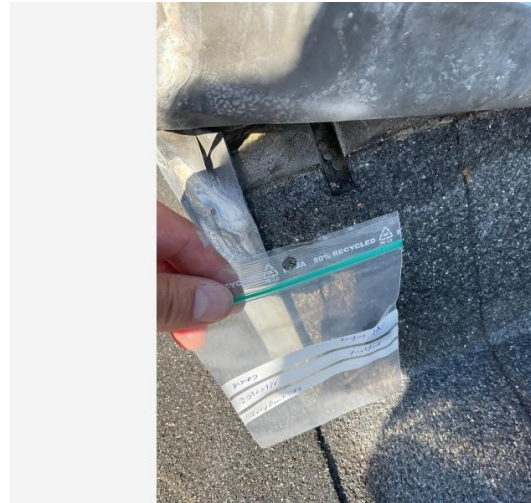
## Fiche 23: WN ALG Dak roofing

Geen asbest

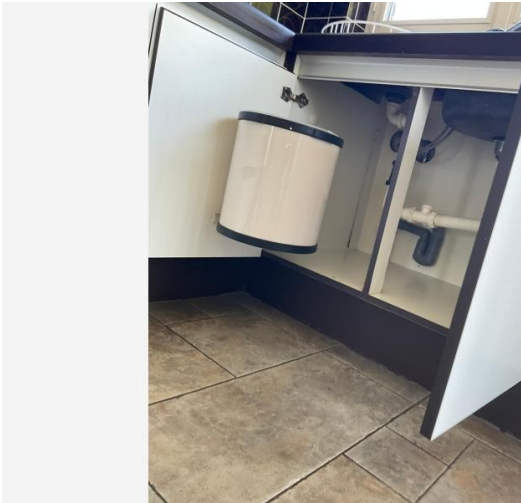
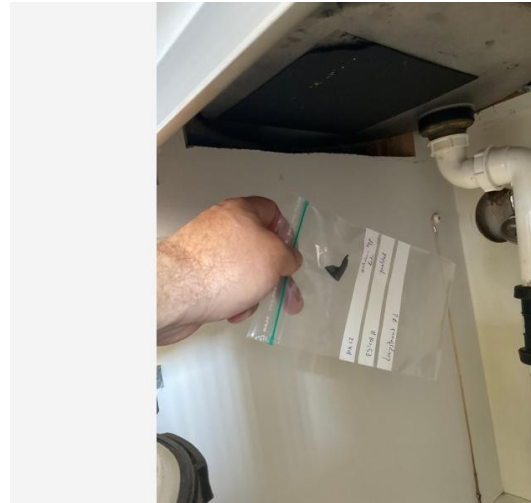
## Fiche 24: WON GLV Anti-dreun lapje

Geen asbest

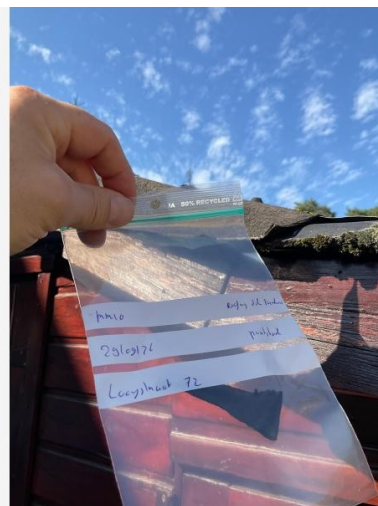
## Fiche 27: TUI Dak roofing

Geen asbest
