Asbestinventarisatetest

Cottemstraat 26, 1750 Lennik

Attestnummer : 20231211-000276.000

Uitgegeven op : 11.12.2023

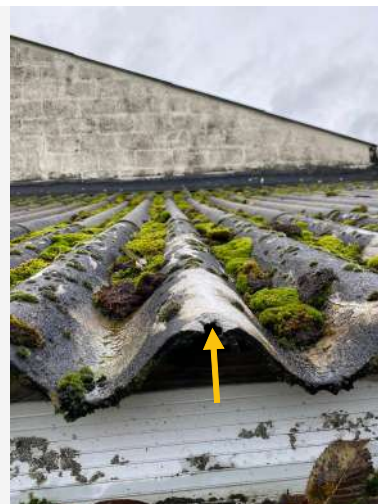
| Identificatiemethode | Vaststelling met monstername |
| Destructieve handeling voor identificatie | Nee |

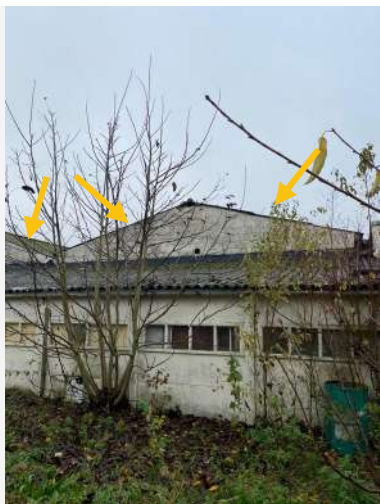
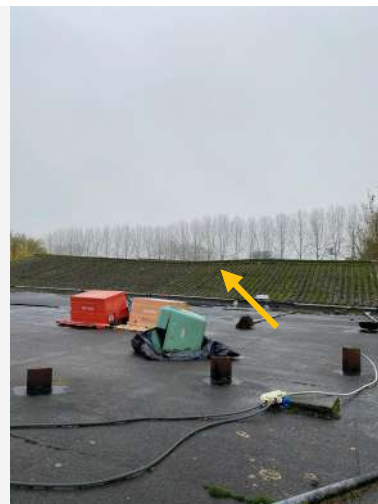
| Identificatiemethode | Vaststelling zonder monstername |
| Destructieve handeling voor identificatie | Nee |

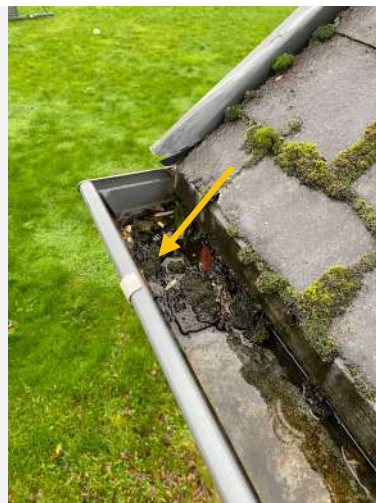
| Identificatiemethode | Vaststelling zonder monstername |
| Opmerking | Hoeveelheid is een inschatting. Betreft dakgoten van woning + loods. |

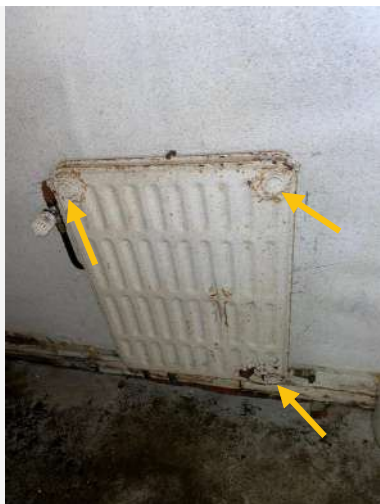
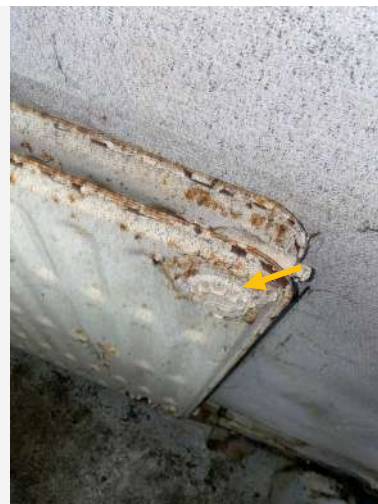
| Opmerking | Hoeveelheid is een inschatting. |

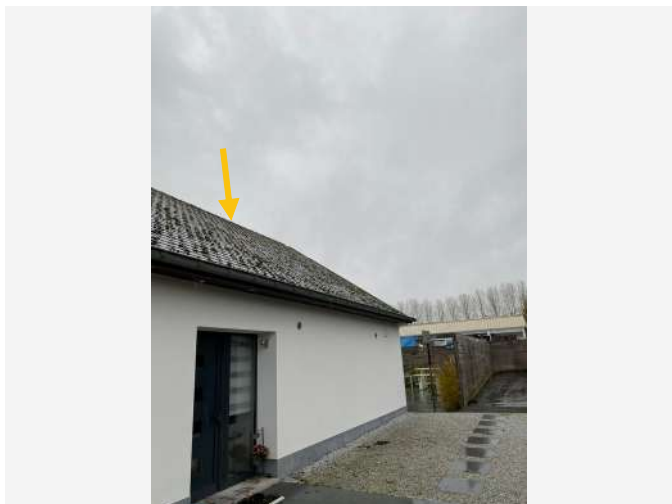
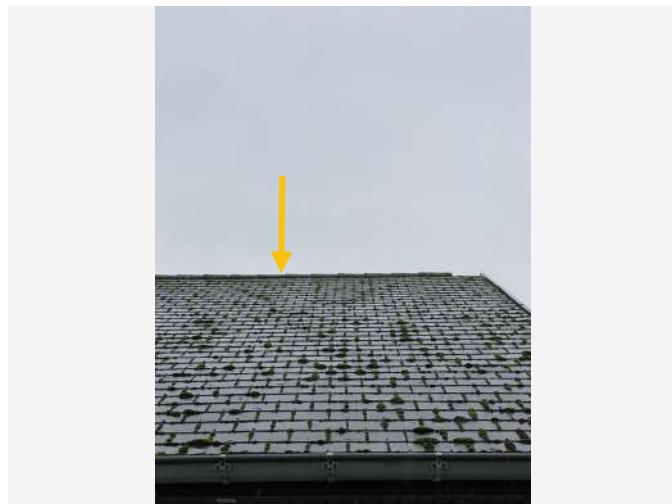
| Opmerking | Nokstukken in vezelcement op dak woning + loods. |

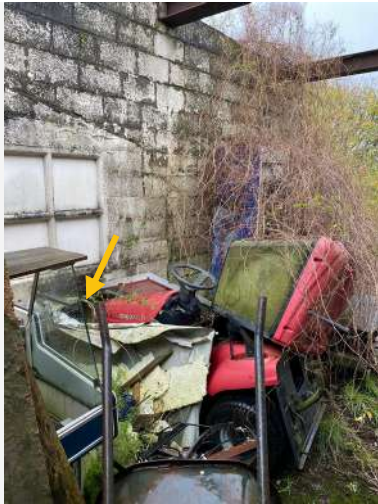
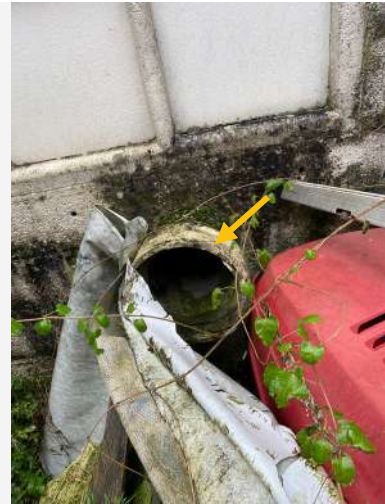
| Opmerking | Hoeveelheid is een inschatting. Buis loopt horizontaal door naar binnenkant loods. |

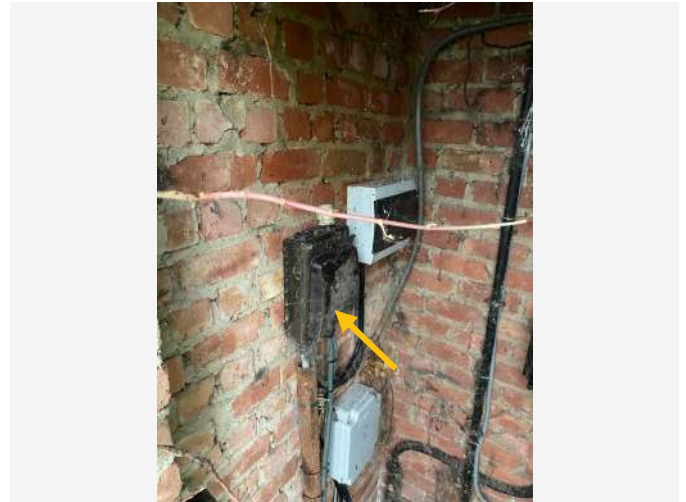
Detailfoto

Het asbestmateriaal valt onder de mijlpaal van 2040.

| Eindbeoordeling materiaalisico | Laag materiaalisico en/of verlaagde kans op vezelvrijgave |

| Asbestsoort (vezeltype) | Crocidoliet aanwezig |
| Toestand van het materiaal | Onbeschadigd, niet verweerd |

| Beschrijving | Elektrische infrastructuur in kunststof Bakeliet |

- Zorg voor een veilig beheer. Vermijd het beschadigen van het asbestmateriaal. Controleer de toestand jaarlijks op wijzigingen.
- Zorg voor een veilig beheer en verwijder dit asbestmateriaal wanneer het bij werken eenvoudig bereikbaar wordt. Controleer de toestand jaarlijks op wijzigingen.

- Eenvoudige handelingen: mag via doe-het-zelf of door werknemer(s) met opleidingsattest eenvoudige handelingen
Mag via doe-het-zelf, indien het materiaal intact blijft (niet breken of beschadigen). Gebruik van persoonlijke beschermingsmiddelen + dubbel verpakken + fixatie zijn belangrijk.

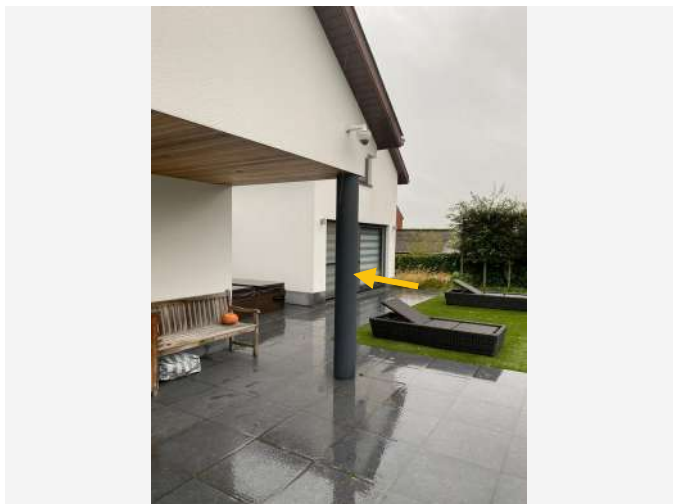
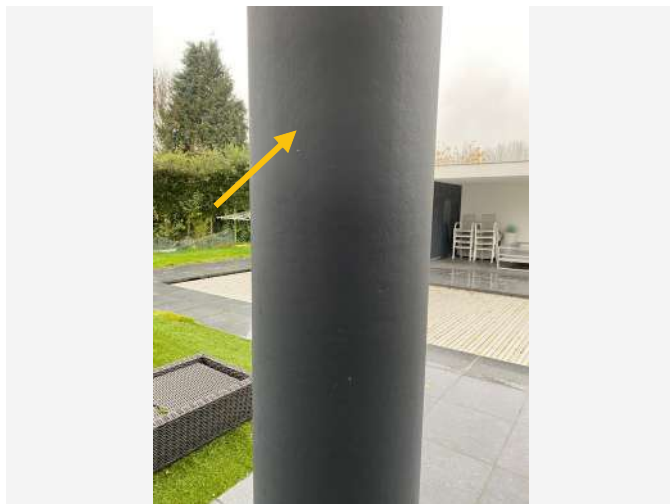
- Plan 1.3: Hoofdgebouw plan - Gelijkvloers

Het asbestmateriaal valt onder de mijlpaal van 2040.

| Eindbeoordeling materiaalisico | Laag materiaalisico en/of verlaagde kans op vezelvrijgave |

| Asbestsoort (vezeltype) | Crocidoliet aanwezig |
| Toestand van het materiaal | Licht beschadigd, licht verweerd. Intact materiaal type Pical – asbestboard of categorie III 'gebondenheid' |

| Beschrijving | Verloren bekisting terras woning - GV |

- Zorg voor een veilig beheer. Vermijd het beschadigen van het asbestmateriaal. Controleer de toestand jaarlijks op wijzigingen.
- Zorg voor een veilig beheer en verwijder dit asbestmateriaal wanneer het bij werken eenvoudig bereikbaar wordt. Controleer de toestand jaarlijks op wijzigingen.

- Eenvoudige handelingen: enkel door erkend asbestverwijderaar
Indien de kolom in zijn geheel verwijderd wordt, kan dit gebeuren door een erkende aannemer met opleidingsattest eenvoudige handelingen. Gebruik van persoonlijke beschermingsmiddelen + dubbel verpakken + fixatie zijn belangrijk.
- Hermetische zone (erkend asbestverwijderaar)
Indien enkel de verloren bekisting verwijderd wordt, moet dit gebeuren via de techniek van Hermetische zone.

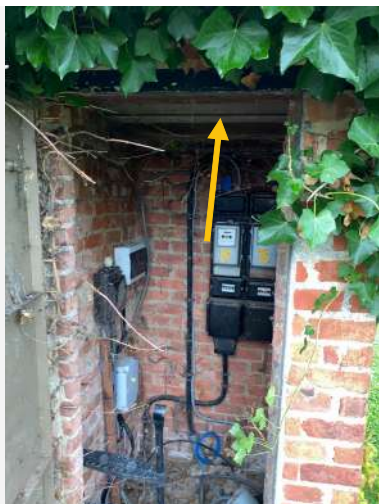
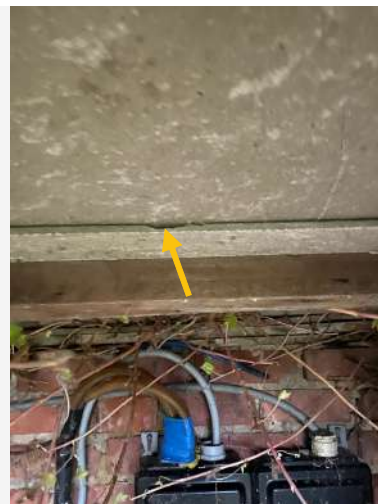
Het asbestmateriaal valt onder de mijlpaal van 2040.
