Asbestinventarisatetest

Heide 70, 3800 Sint-Truiden

Attestnummer : 20251221-000110.000

Uitgegeven op : 21.12.2025

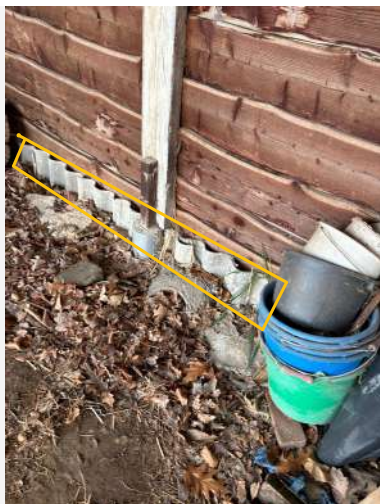
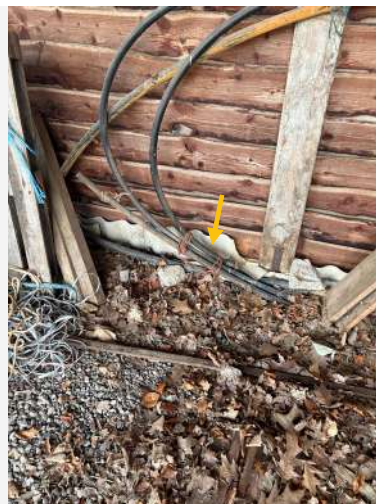
Het asbestmateriaal valt onder de mijlpaal van 2034.

Dringend verwijderen

- Eenvoudige handelingen: enkel door erkend asbestverwijderaar
gezien de toestand van de golfplaten is het enkel door een erkend asbest verwijderaar aan te raden deze platen te verwijderen

- Plan 5.2: Bijgebouw plan

Eindbeoordeling materiaalrisico	Hoog materiaalrisico en/of hoge kans op vezelvrijgave
---------------------------------	---

Beschrijving	golfplaten
Omgeving	Buiten
Primaire drager	is als water kering gebruikt
Asbestmateriaal	Dak- en gevelbekleding - Golfplaat
Bindmiddel van asbestmateriaal	Cement
Gebondenheid op basis van bindmiddel	Hecht
Hoeveelheid (oppervlakte - aantal)	• 10,00 m ² - 1 stuk
Totale oppervlakte	10,00 m ²
Eenvoudig bereikbaar	Ja
Bevestigingswijze	• Geklemd
Identificatiemethode	De asbestdeskundige beoordeelt het materiaal als asbestverdacht en dus asbesthoudend, en dit zonder monstername. Motivatie: De monstername brengt andere schade aan dan schade die inherent is aan de monstername.
Destructieve handeling voor identificatie	Nee

- Zorg voor een veilig beheer. Vermijd het beschadigen van het asbestmateriaal. Controleer de toestand jaarlijks op wijzigingen.
- Verwijder dit asbestmateriaal zo snel mogelijk. Volg de toestand goed op.
- Voer bijkomende staalname(s) uit.

Erkende firma's hebben de juiste middelen voor bescherming en hebben de juiste expertise in huis betreffende veilig verwijderen.

Hun weten dat er ten alle tijden een P3 masker moet worden gedragen, het materiaal altijd gefixeerd moet worden voor aanvang werken, en dat alle afval lucht dicht en dubbel verpakt moet worden met een asbest sticker erop.

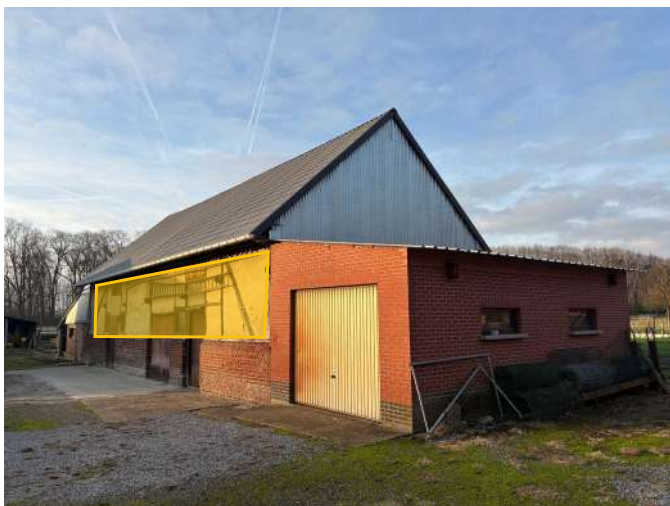
Fiche 9: Pleisterwerk muren

Geen asbest

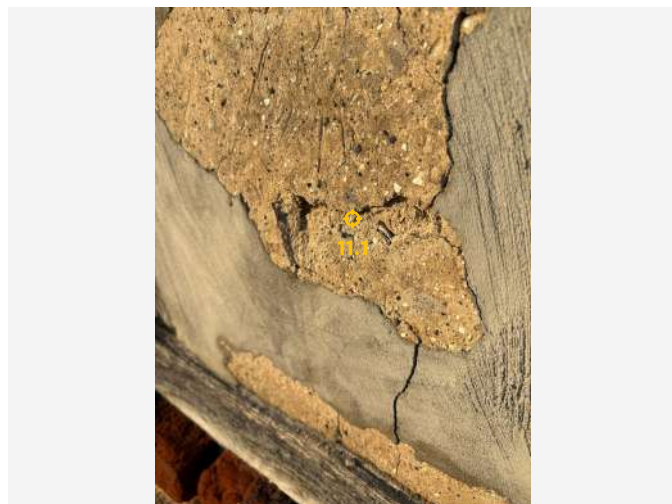
Detailfoto

Conclusie

Geen asbest

Beschrijving	Pleisterwerk muren
Omgeving	Binnen
Primaire drager	Binnenwand
Bindmiddel van materiaal	Gips - kalk
Gebondenheid op basis van bindmiddel	Niet-hechtgebonden
Hoeveelheid (oppervlakte - dikte - aantal)	• 40,00 m ² - 1,00 cm - 1 stuk
Totaal volume	0,40 m ³
Identificatiemethode	Een monstername door de asbestdeskundige met laboanalyse door een asbestlabo.
Destructieve handeling voor identificatie	Nee
Opmerking	Deze oppervlakte, volumes en gewichten zijn niet gemeten, maar geschat op basis van een benadering van het aanwezig pleisterwerk in alle muren (de opgegeven hoeveelheden mogen niet gebruikt worden als maatstaf van heffing).

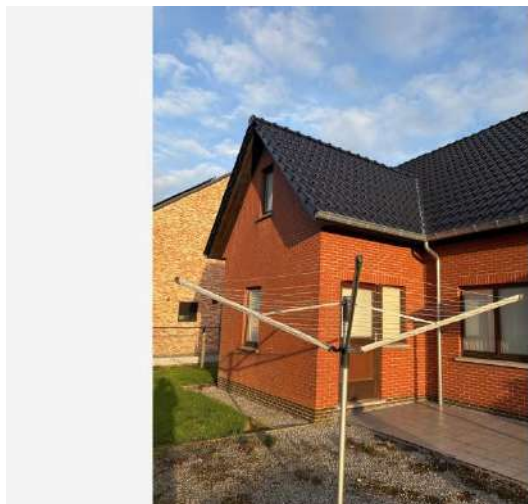
Beschrijving	Notitie	Terug te vinden op plannen
Fiche 15: leiding isolatie	-	-
Fiche 16: afdichtings materiaal aan schrijnwerk	duidelijk kunnen vaststellen dat het hier niet om asbest verdacht materiaal gaat op basis van kennis en expertise.	Plan 1.5: voorgevel Plan 1.6: achtergevel Plan 1.7: zijgevel links Plan 1.8: zijgevel rechts
Fiche 17: Onderdak van de woning is uit doek	Tijdens het onderzoek en de controle van het onderdak hebben we vastgesteld dat het uit een niet-asbestverdacht doek bestaat. Bovendien zijn alle daken recent vervangen, facturen aanwezig	Plan 1.10: Hoofdgebouw plan
Fiche 18: dakbedekking	facturen aanwezig van alle dakwerken	Plan 1.9: Hoofdgebouw plan Plan 2.4: Bijgebouw plan Plan 3.4: Bijgebouw plan Plan 4.3: Bijgebouw plan Plan 5.3: Bijgebouw plan Plan 6.3: Bijgebouw plan
